Dossier de Diagnostic Technique

MISSION N° : 451200349

Adresse : **857 rue du Genetoy**
Ville : **45200 AMILLY**

Type : Maison	Nbre pièces : 4	Lot : -
Cadastre : 000ZK80	Bâtiment : -	Lot secondaire : -
Porte : -	Date de visite : 25/04/2024	Escalier : -
Accompagnateur : PAS D'ACCOMPAGNATEUR	Opérateur : COSTERG Stephan	Étage : RDC

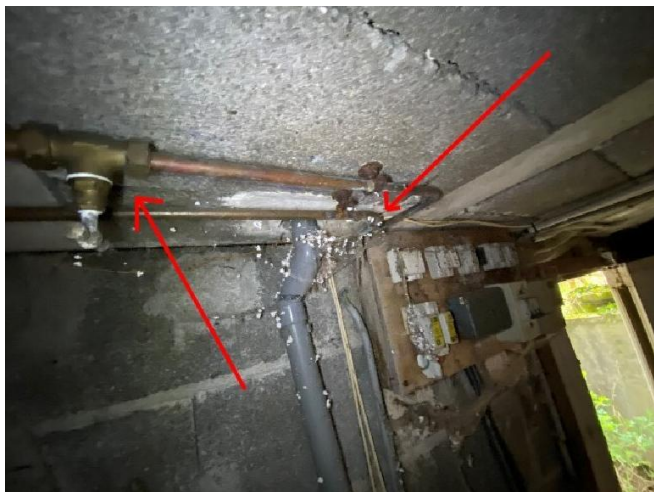
B.1.3 j) : Le dispositif assurant la coupure d'urgence est placé au-dessus de feux ou plaques de cuisson ou sous un point d'eau (avec ou sans receveur) situé dans le même local.

Observation : Présence de cuivre et d'un robient proche du tableau.

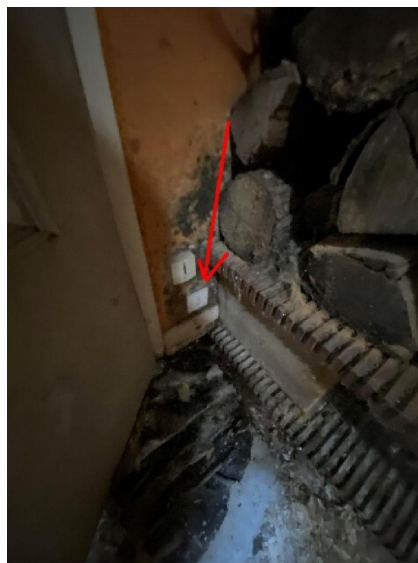
B.3.3.6 a1) : Au moins un socle de prise de courant ne comporte pas de broche de terre.

Observation : Prise de courant :
Absence de broche de terre
Absence de puit de 15mm
Absence d'obturateur.

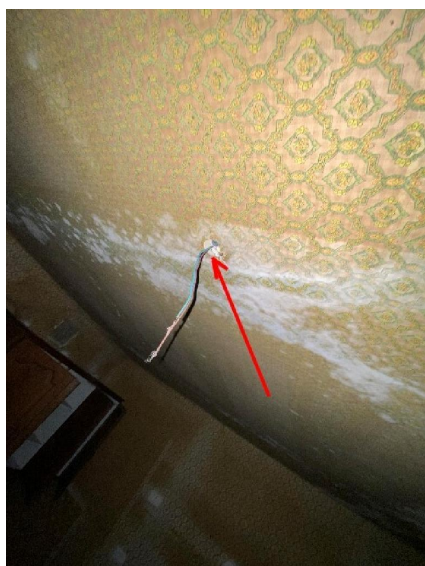
B.3.3.6 a3) : Au moins un circuit (n'alimentant pas des socles de prises de courant) n'est pas relié à la terre.

Observation : Absence de terre sur le circuit d'éclairage.

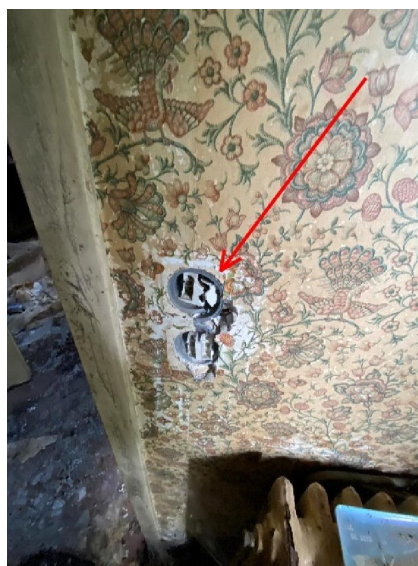
B.7.3 a) : L'enveloppe d'au moins un matériel est manquante ou détériorée.

Observation : Matériel endommagé.

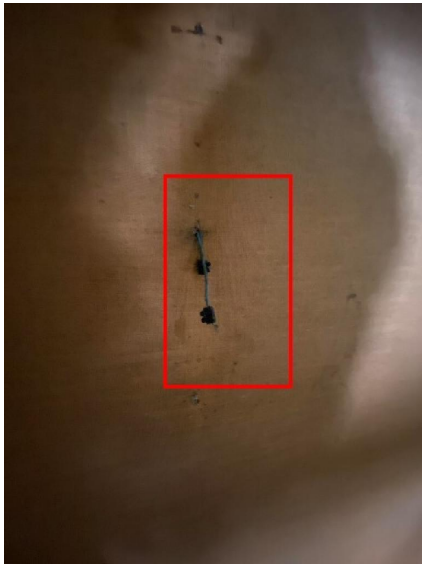
B.7.3 d) : L'installation électrique comporte au moins une connexion avec une partie active nue sous tension accessible.
Observation : Dominos non protégés sur un des murs du séjour.

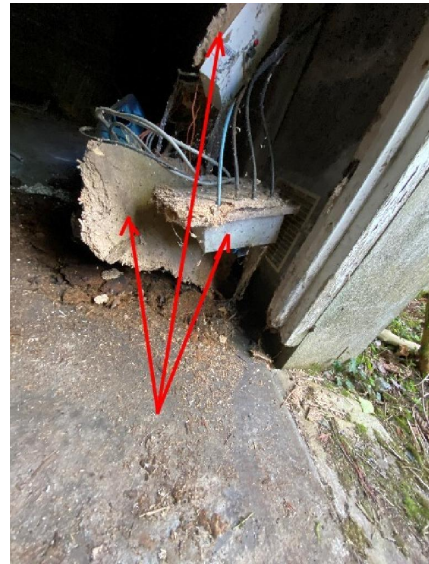
B.7.3 e) : L'installation électrique comporte au moins un dispositif de protection avec une partie active nue sous tension accessible.
Observation : Installation électrique (AGCP/Compteur/...)

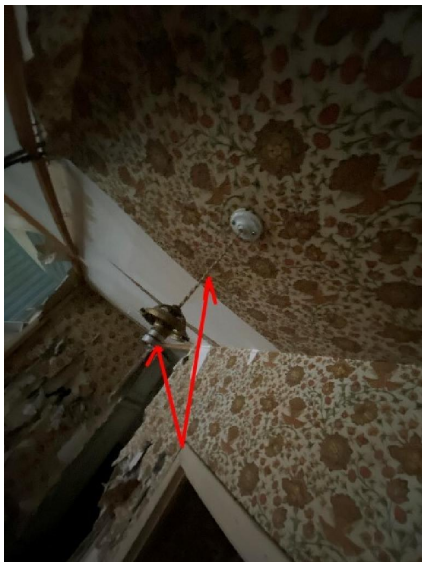
B.8.3 a) : L'installation comporte au moins un matériel électrique vétuste.
Observation : Matériel vétuste.

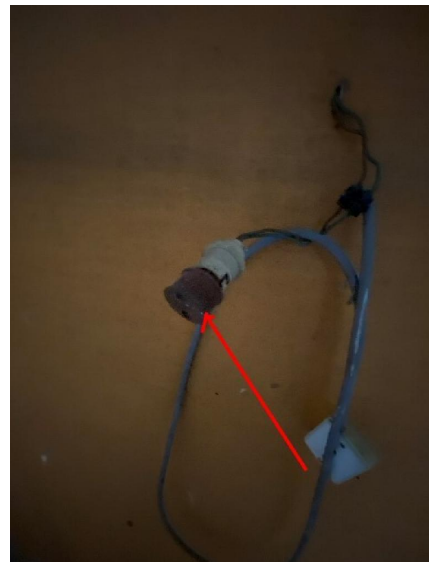
B.8.3 b) : L'installation comporte au moins un matériel électrique inadapté à l'usage.
Observation : Matériel inadapté à l'usage.

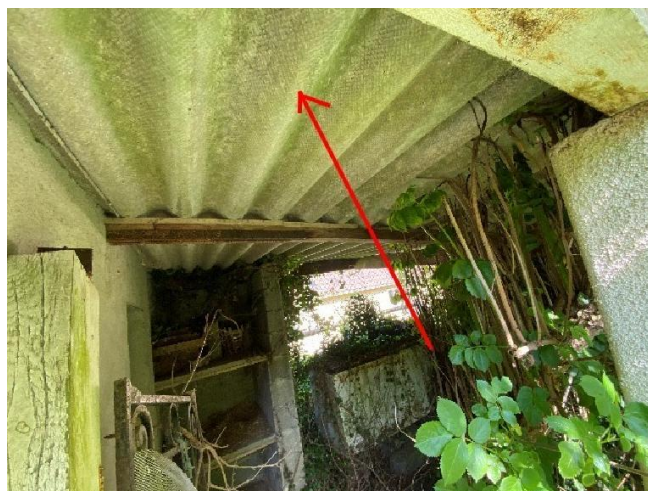
Toiture Poulailler-appentis
Détail plaques ondulées en fibre-ciment.

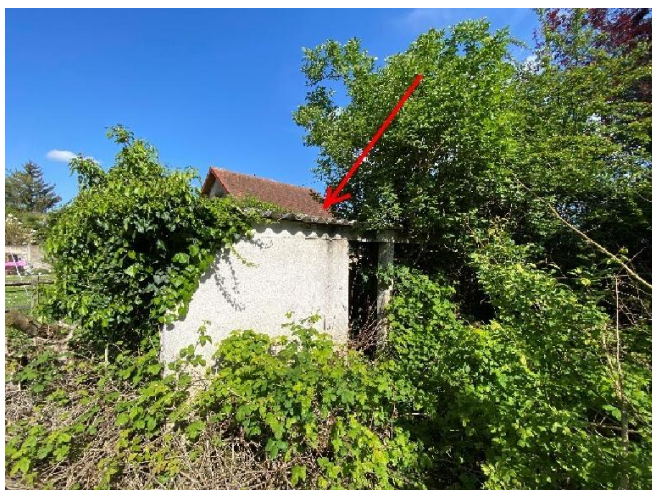
Toiture Poulailler-Appentis
Plaques ondulées fibre-ciment.

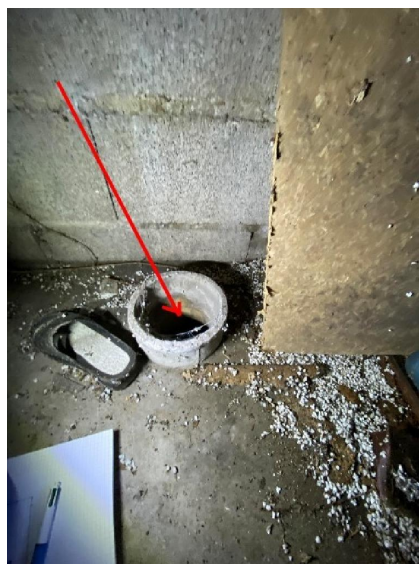
Garage 01
Conduit fibre-ciment.

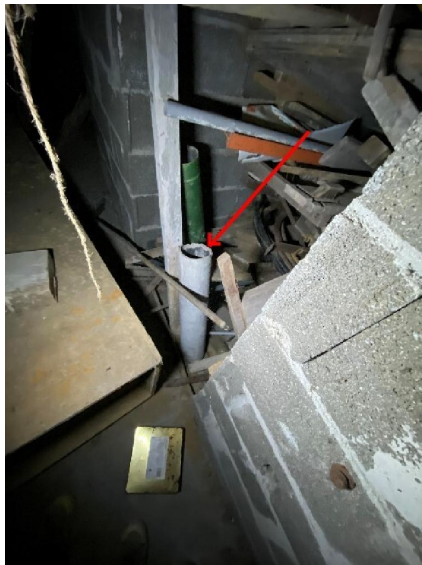
Garage 02 (sous escalier)
Conduit fibre-ciment

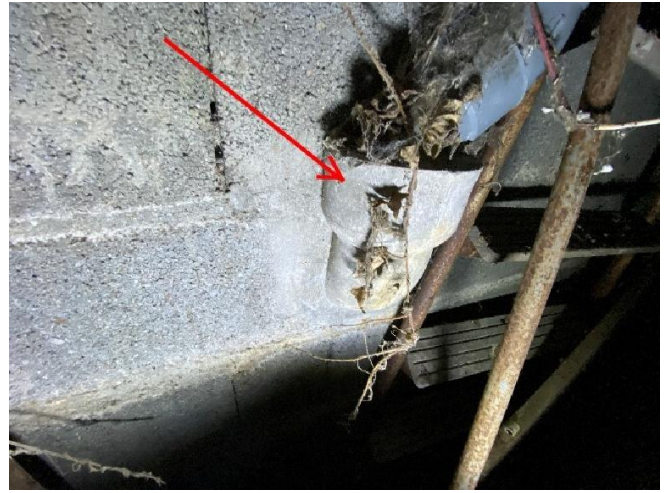
Atelier
à droite de l'évier
Conduit fibre-ciment

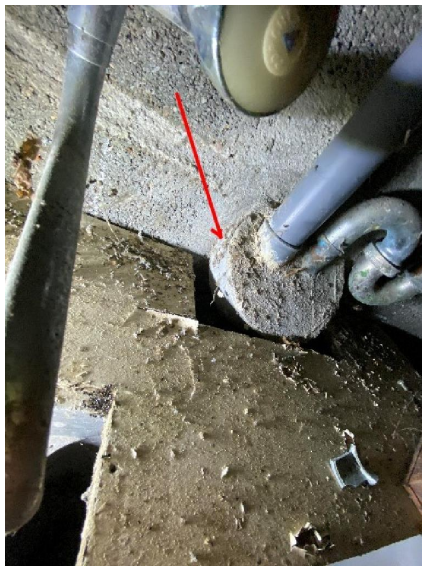
Atelier
Au dessus de l'évier
Conduit fibre-ciment.
