## Diagnostic du raccordement au réseau d'assainissement collectif

Numéro de dossier : 240712655  
Date du repérage : 25/07/2024

Localisation du ou des bâtiments :  
Département : ..... **Oise**  
Adresse : ..... **51, rue de l'Eglise**  
Commune : ..... **60400 NOYON**  
**Section cadastrale AP, Parcelle(s) n° 15**  
Désignation et situation du ou des lot(s) de copropriété : **Ce bien ne fait pas partie d'une copropriété**

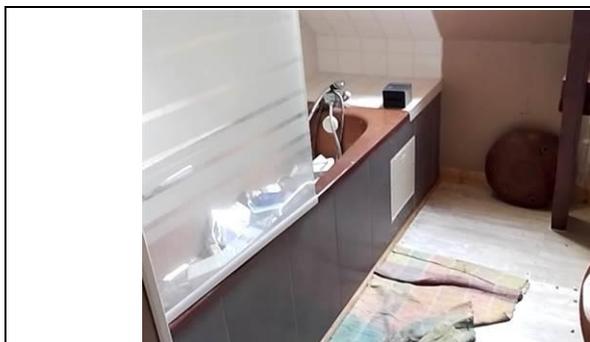
Baignoire, lavabo  
Localisation : 1er étage - Salle de bain

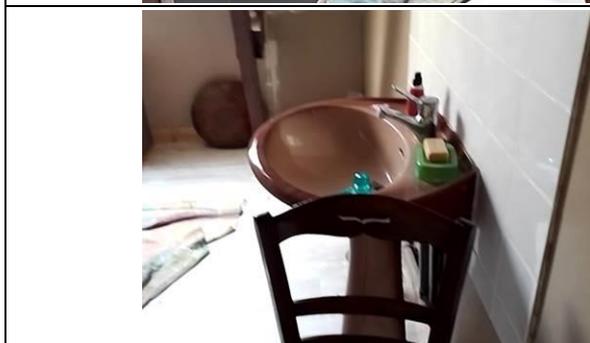
Baignoire, lavabo  
Localisation : 1er étage - Salle de bain

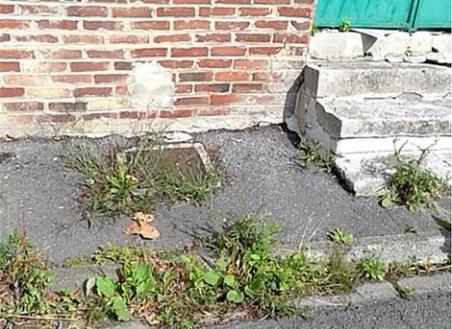
<p>Boite de raccordement EU Localisation : Sur trottoir</p>

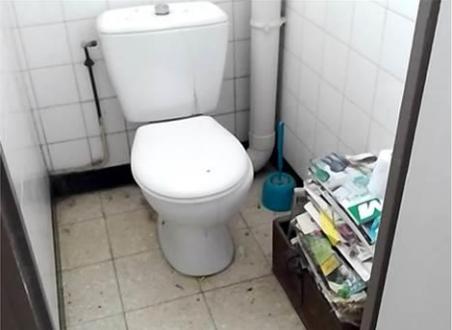
<p>Cuvette WC 1 Localisation : Rez de chaussée - WC 1</p>

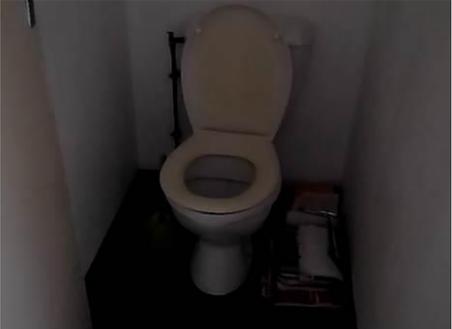
<p>Cuvette WC 2 Localisation : 1er étage - WC 2</p>

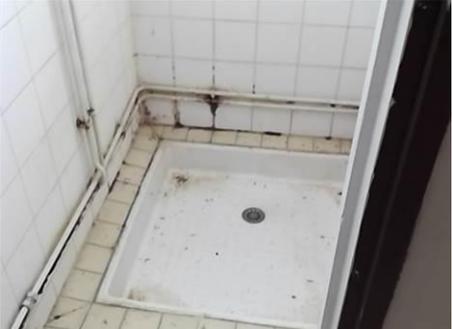
<p>Douche Localisation : Rez de chaussée - Douche</p>

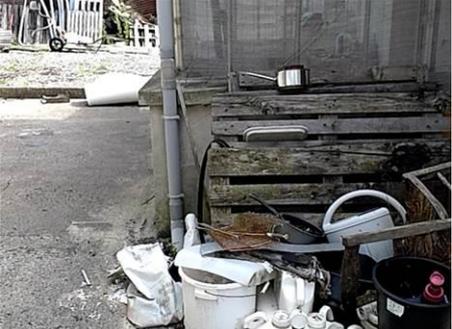
<p>EP 1 exutoire libre Localisation : Rez de chaussée - Véranda</p>

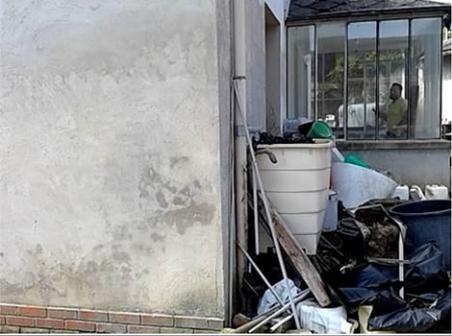
<p>EP 2 maison Localisation : Façade arrière</p>

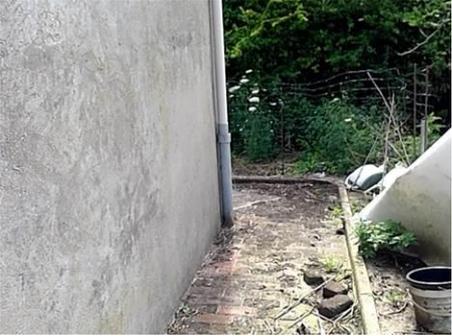
<p>EP 4 Localisation : Façade gauche</p>

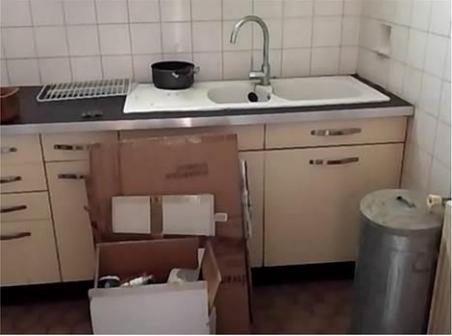
<p>Evier Localisation : Rez de chaussée - Cuisine</p>

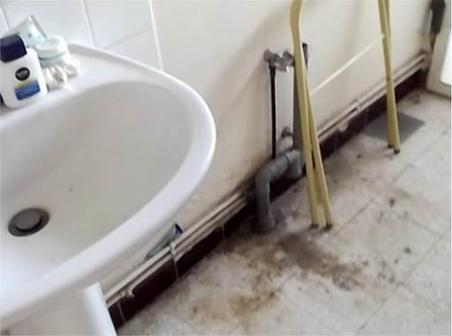
<p>Lavabo et évacuation MÀL Localisation : Rez de chaussée - Coin lavabo</p>

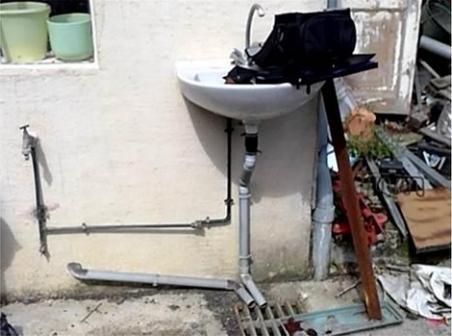
Dans le cadre de la mission décrite en tête de rapport, le logement est bien raccordé au réseau collectif, cependant le siphon de sol, devant les marches extérieures de l'entrée, est raccordé sur le réseau EU ; le lavabo extérieur, côté atelier, est raccordé sur le réseau EP ; il y a absence d'un évent raccordé au point haut du logement ; l'exutoire de certaines EP est inconnu.

<p>Lavabo extérieur non raccordé au réseau collectif Localisation : Cour</p>

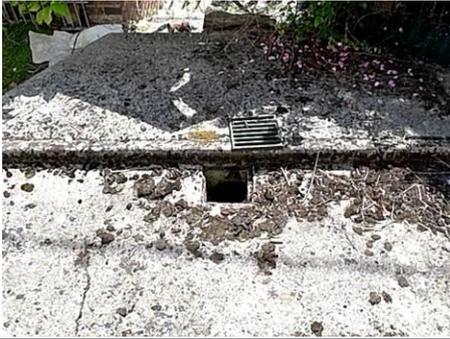
Siphon de sol non conforme exutoire EU  
Localisation : Devant les marches de  
l'entrée
