Rapport de constat de l'état parasitaire dans les immeubles bâtis et non bâtis et sur les ouvrages

Numéro de dossier : 23/IMO/1285/SPANG
Norme méthodologique employée : AFNOR NF P 03-200 – Mai 2016
Date du repérage : 07/08/2023
Heure d'arrivée : 09 h 30
Durée du repérage : 06 h 00

Adresse : **Château de Bray**

Commune : **76440 SAUMONT LA POTERIE**

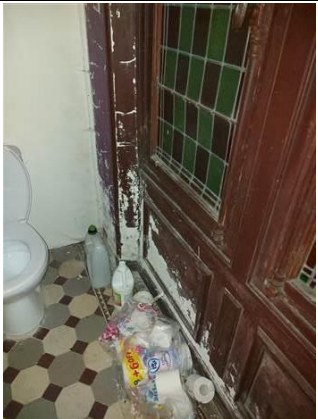
Localisation	Liste des ouvrages, parties d'ouvrages	Observations et constatations diverses	Photos
Rez de chaussée - WC	Mur - Plâtre, cimaise bois	Dégradations par remontées capillaires ou infiltrations en façade sur mur Ouest

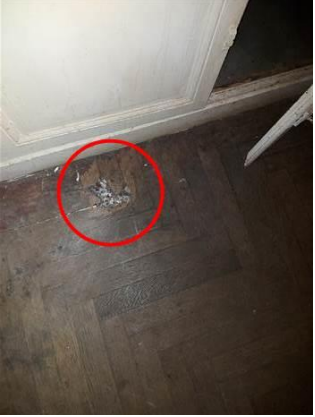
Rez de chaussée - Cuisine	Sol - Parquet bois	Souplesse de plancher constatée avec dégradation localement : prévoir sondages

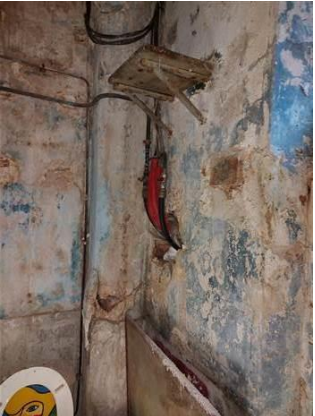
Sous-Sol - Rangement sous l'escalier	Porte(s) en bois	Porte bloquée par l'humidité : accès impossible (descriptif effectué depuis la petite fenêtre de la cloison avec le WC	
Sous-Sol - WC	Mur - Plâtre	Murs fortement dégradés par remontées capillaires

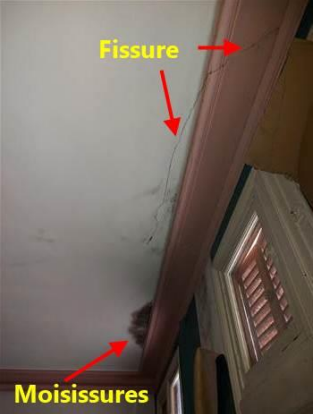
1er étage - Chambre bleue	Plafond - Plâtre	Présence de moisissures et fissure dans la zone de plafond au-dessus des linteaux de fenêtres : Prévoir sondages

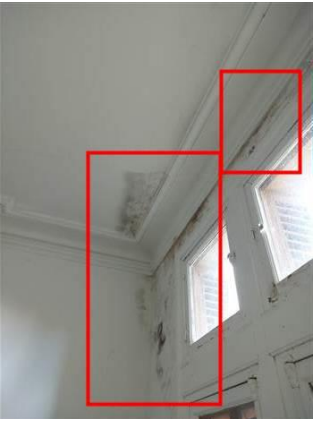
<p>1er étage - Chambre blanche</p>	<p>Mur - Plâtre</p>	<p>Présence d'indices d'infiltrations en partie haute du mur à l'angle Est : Prévoir sondages sur la zone</p>

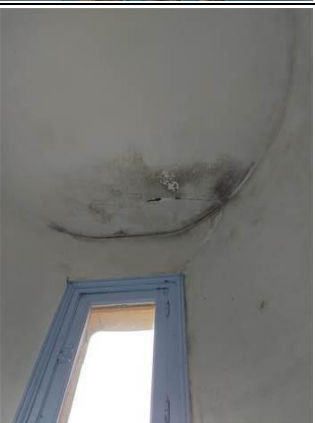
<p>1er étage - Salle d'eau Ouest</p>	<p>Plafond - Plâtre</p>	<p>Présence d'indices d'infiltrations : Prévoir sondages</p>

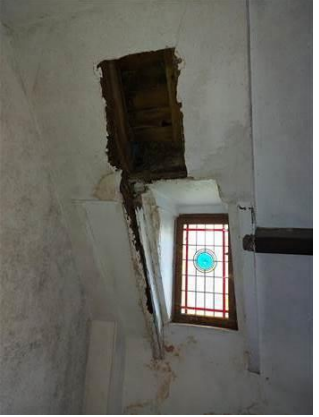
<p>1er vers 2ème étage - Palier/couloir</p>	<p>Plafond - Plâtre</p>	<p>Degradations importantes du plafond de la petite lucarne Ouest, ainsi que sur chevron et madrier en joue de lucarne (pas d'humidité constatée)</p>

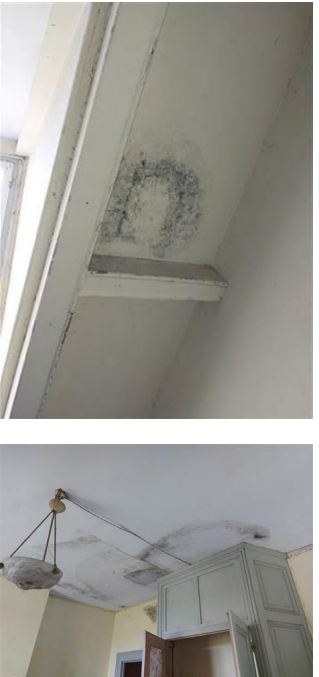
<p>2ème étage - Chambre jaune avec dégagement</p>	<p>Plafond - Plâtre</p>	<p>Présence d'indices d'infiltrations</p>

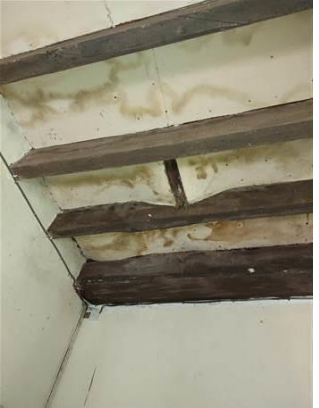
<p>2ème étage - Chambre Sud</p>	<p>Plafond - Plâtre, solives, isorel</p>	<p>Présence de dégradations dans l'angle Nord : Prévoir sondages</p>

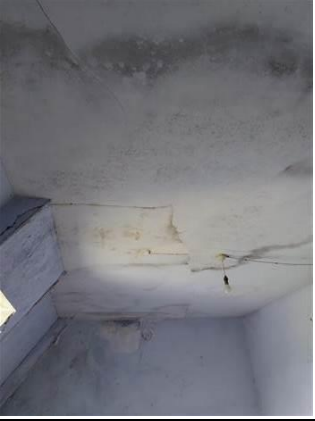
3ème étage - Pièce 4	Plafond - Plâtre	Présence d'indices d'infiltrations : Prévoir sondages

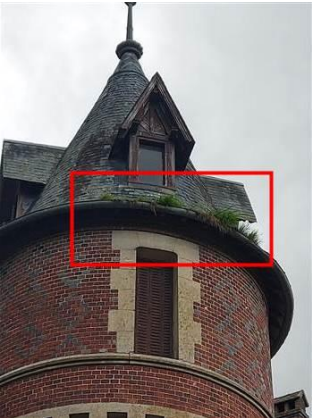
<p>Extérieur - Façades</p>	<p>Plafond - Ardoises</p>	<p>Certaines gouttières sont encombrées par de la végétation : obstruction de la collecte des EP et débordements avec ruissellements sur la façade</p>

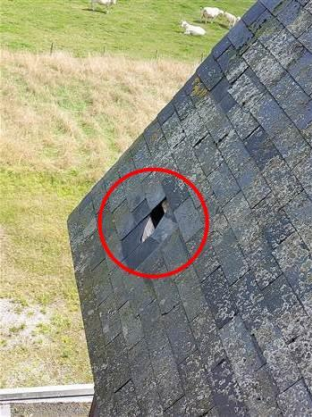
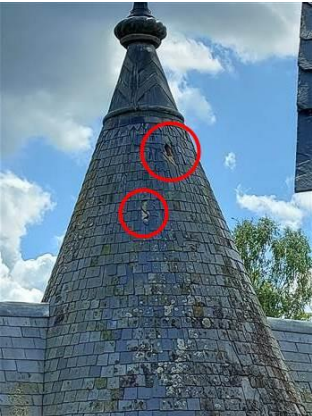
<p>Plafond - Ardoises</p>	<p>La couverture est infiltrante par endroits</p>

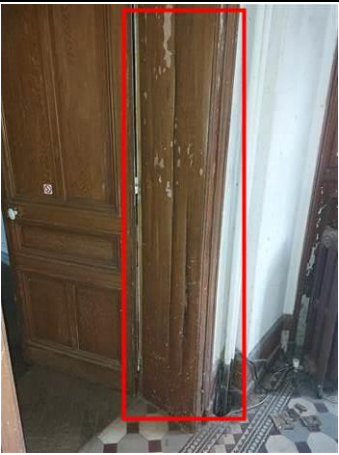
<p>Photo n° PhTer001</p> <p>Localisation : Rez de chaussée - Entrée/couloir</p> <p>Ouvrage : Porte(s) en bois</p> <p>Parasite : Champignon de pourriture cubique du type méréule pleureuse (<i>Serpula lacrymans</i>) (humidité peu importante)</p> <p>Indices : Présence de déformation(s) surfacique(s), présence de fructification, présence de filaments (ou hyphes), présence de pourriture cubique sur habillage bois en embrasure et linteau de la porte à l'angle Sud : prélèvement n°1 (Cf rapport d'identification du laboratoire en annexes)</p>

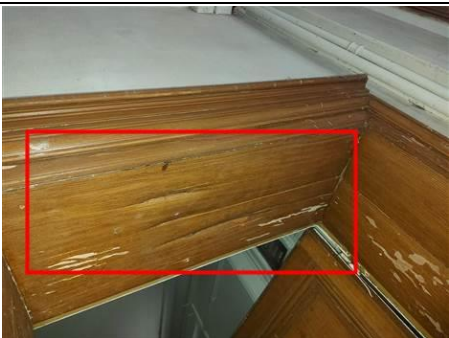
<p>Photo n° PhTer001</p> <p>Localisation : Rez de chaussée - Entrée/couloir</p> <p>Ouvrage : Porte(s) en bois</p> <p>Parasite : Champignon de pourriture cubique du type méréule pleureuse (<i>Serpula lacrymans</i>) (humidité peu importante)</p> <p>Indices : Présence de déformation(s) surfacique(s), présence de fructification, présence de filaments (ou hyphes), présence de pourriture cubique sur habillage bois en embrasure et linteau de la porte à l'angle Sud : prélèvement n°1 (Cf rapport d'identification du laboratoire en annexes)</p>

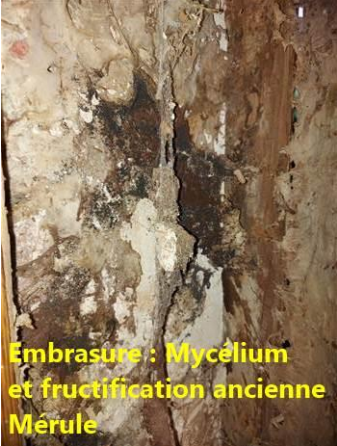
<p>Embrasure : Mycélium et fructification ancienne Mérule</p>	<p>Photo n° PhTer001</p> <p>Localisation : Rez de chaussée - Entrée/couloir</p> <p>Ouvrage : Porte(s) en bois</p> <p>Parasite : Champignon de pourriture cubique du type mérule pleureuse (<i>Serpula lacrymans</i>) (humidité peu importante)</p> <p>Indices : Présence de déformation(s) surfacique(s), présence de fructification, présence de filaments (ou hyphes), présence de pourriture cubique sur habillage bois en embrasure et linteau de la porte à l'angle Sud : prélèvement n°1 (Cf rapport d'identification du laboratoire en annexes)</p>

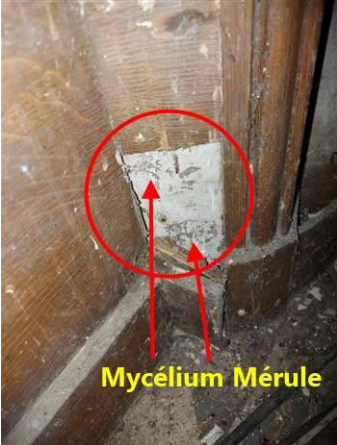
Plinthes en bois	-	-	Indice d'infestation de Champignon de pourriture cubique du type mérule pleureuse (Serpula lacrymans)(humidité peu importante): Présence de mycélium, présence de pourriture cubique derrière plinthes à l'angle Sud

<p>Mycélium Mérule</p>	<p>Photo n° PhTer002</p> <p>Localisation : Rez de chaussée - Entrée/couloir</p> <p>Ouvrage : Plinthes en bois</p> <p>Parasite : Champignon de pourriture cubique du type mérule pleureuse (<i>Serpula lacrymans</i>) (humidité peu importante)</p> <p>Indices : Présence de mycélium, présence de pourriture cubique derrière plinthes à l'angle Sud</p>

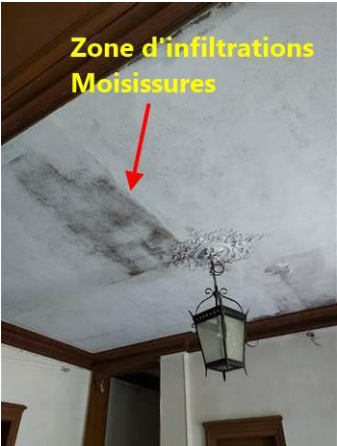
<p>Zone d'infiltrations Moisissures</p>	<p>Photo n° PhTer003</p> <p>Localisation : Rez de chaussée - Entrée/couloir</p> <p>Ouvrage : Plafond - Plâtre, lambris bois</p> <p>Parasite : Champignon de pourriture fibreuse : Coprins</p> <p>Indices : Présence de fructification, présence de mycélium avec indices multiples d'infiltrations (moisissures, auréoles) sous palier 1er étage</p>

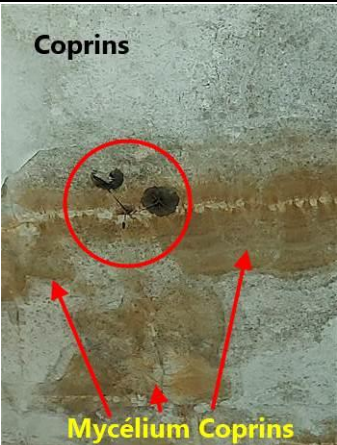
<p>Coprins</p> <p>Mycélium Coprins</p>	<p>Photo n° PhTer003</p> <p>Localisation : Rez de chaussée - Entrée/couloir</p> <p>Ouvrage : Plafond - Plâtre, lambris bois</p> <p>Parasite : Champignon de pourriture fibreuse : Coprins</p> <p>Indices : Présence de fructification, présence de mycélium avec indices multiples d'infiltrations (moisissures, auréoles) sous palier 1er étage</p>

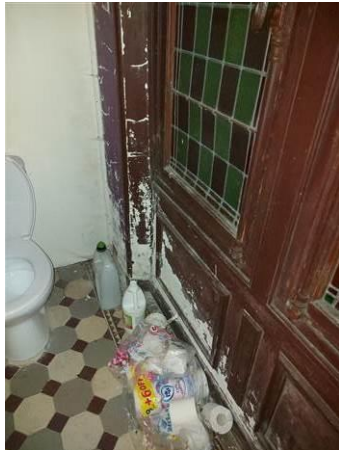
Photo n° PhTer004

Informations complémentaires : Dégradations par remontées capillaires ou infiltrations en façade sur mur Ouest

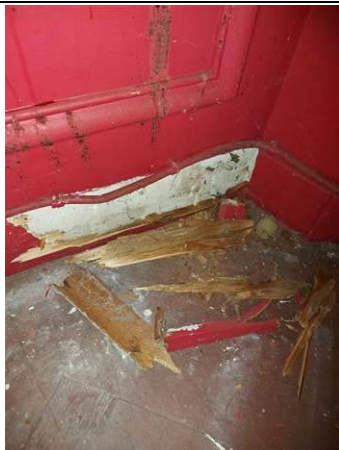
Photo n° PhTer005

Parasite : Champignon de pourriture cubique du type coniophore des caves (*Coniophora puteana*) (Humidité importante)

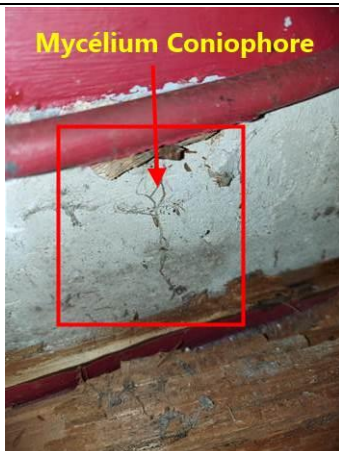
Photo n° PhTer005

Parasite : Champignon de pourriture cubique du type coniophore des caves (*Coniophora puteana*) (Humidité importante)

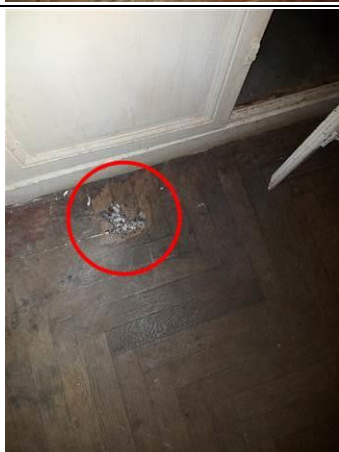
Photo n° PhTer006

Informations complémentaires : Souplesse de plancher constatée avec dégradation localement : prévoir sondages

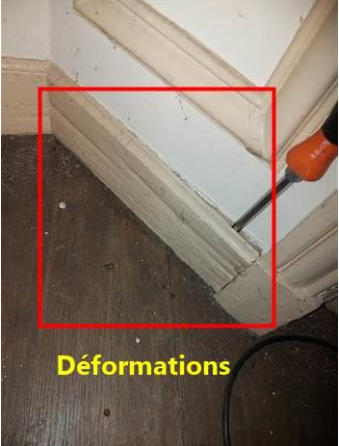
<p>Déformations</p>	<p>Photo n° PhTer007</p> <p>Localisation : Rez de chaussée - Salon Est</p> <p>Ouvrage : Plinthes en bois</p> <p>Parasite : Champignon de pourriture cubique du type mэрule pleureuse (<i>Serpula lacrymans</i>) (humidité peu importante)</p> <p>Indices : Présence de déformation(s) surfacique(s), présence de mycélium, présence de pourriture cubique sur plinthes sous fenêtres Nord et Est : Prélèvement n°2 (Cf rapport d'identification du laboratoire en annexes)</p>

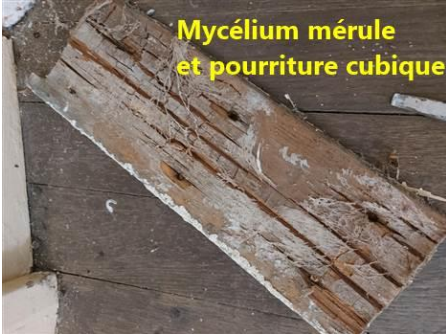
<p>Mycélium mэрule et pourriture cubique</p>	<p>Photo n° PhTer007</p> <p>Localisation : Rez de chaussée - Salon Est</p> <p>Ouvrage : Plinthes en bois</p> <p>Parasite : Champignon de pourriture cubique du type mэрule pleureuse (<i>Serpula lacrymans</i>) (humidité peu importante)</p> <p>Indices : Présence de déformation(s) surfacique(s), présence de mycélium, présence de pourriture cubique sur plinthes sous fenêtres Nord et Est : Prélèvement n°2 (Cf rapport d'identification du laboratoire en annexes)</p>

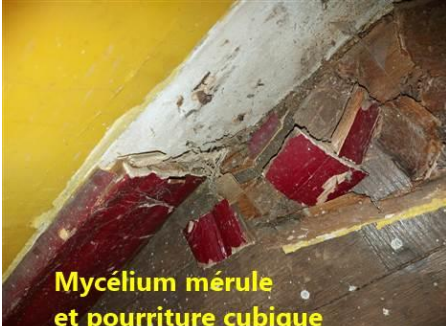
Parties d'immeubles bâties ou non bâties visitées	OUVRAGES parties d'ouvrages et éléments examinés	RESULTAT des constatations termites	RESULTAT constatations des insecte(s) à larves xylophages	RESULTAT constatations des champignons lignivores	Photo
Pièce Asie	Sol - Parquet	-	-	-	
	Mur - Plâtre, moulure bois	-	-	-	
	Plafond - Plâtre	-	-	-	
	Fenêtre(s) en bois	-	-	-	
	Porte(s) en bois	-	-	-	
	Plinthes en bois	-	-	Indice d'infestation de Champignon de pourriture cubique du type mérule pleureuse (Serpula lacrymans)(humidité peu importante): Présence de mycélium, présence de pourriture cubique sur plinthes sur toute la périphérie de la pièce

<p>Mycélium mэрule et pourriture cubique</p>	<p>Photo n° PhTer008</p> <p>Localisation : Rez de chaussée - Pièce Asie</p> <p>Ouvrage : Plinthes en bois</p> <p>Parasite : Champignon de pourriture cubique du type mэрule pleureuse (<i>Serpula lacrymans</i>) (humidité peu importante)</p> <p>Indices : Présence de mycélium, présence de pourriture cubique sur plinthes sur toute la périphérie de la pièce</p>

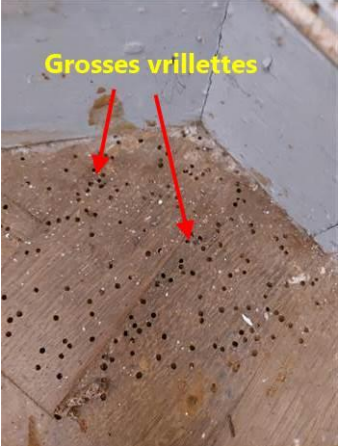
<p>Grosses vrillettes</p>	<p>Photo n° PhTer009</p> <p>Localisation : Rez de chaussée - Bureau angle Sud</p> <p>Ouvrage : Sol - Parquet</p> <p>Parasite : Grosses vrillettes (<i>Xestobium rufillosum</i>)</p> <p>Indices : Présence de trous de sortie dans la zone sous la fenêtre S/E</p>

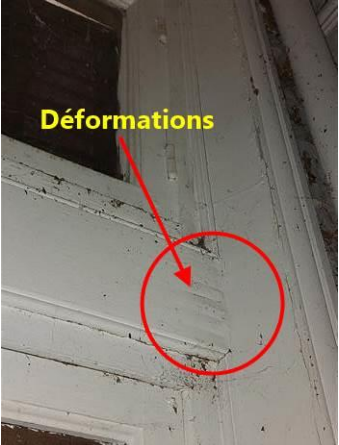
Mur - Plâtre, cimaise bois	-	-	-	
	Plafond - Plâtre	-	-	-	
	Fenêtre(s) en bois	-	-	Indice d'infestation de Champignon de pourriture cubique du type mérule pleureuse (Serpula lacrymans)(humidité peu importante): Présence de déformation(s) surfacique(s), présence de mycélium, présence de pourriture cubique sur bâti de fenêtre à l'angle Ouest

<p>Déformations</p>	<p>Photo n° PhTer010</p> <p>Localisation : Rez de chaussée - Bureau angle Sud</p> <p>Ouvrage : Fenêtre(s) en bois</p> <p>Parasite : Champignon de pourriture cubique du type mэрule pleureuse (<i>Serpula lacrymans</i>) (humidité peu importante)</p> <p>Indices : Présence de déformation(s) surfacique(s), présence de mycélium, présence de pourriture cubique sur bâti de fenêtre à l'angle Ouest</p>

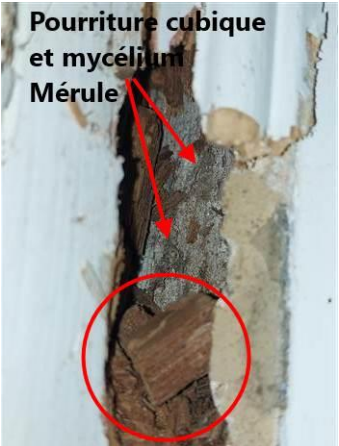
<p>Pourriture cubique et mycélium Mэрule</p>	<p>Photo n° PhTer010</p> <p>Localisation : Rez de chaussée - Bureau angle Sud</p> <p>Ouvrage : Fenêtre(s) en bois</p> <p>Parasite : Champignon de pourriture cubique du type mэрule pleureuse (<i>Serpula lacrymans</i>) (humidité peu importante)</p> <p>Indices : Présence de déformation(s) surfacique(s), présence de mycélium, présence de pourriture cubique sur bâti de fenêtre à l'angle Ouest</p>

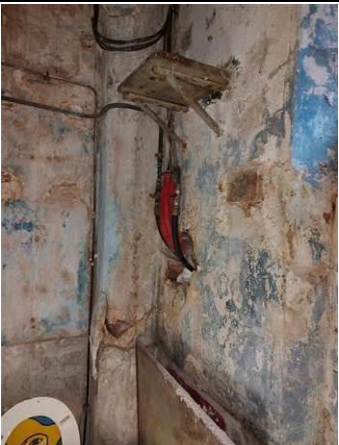
<p>Photo n° PhTer011</p> <p>Localisation : Sous-Sol - WC</p> <p>Ouvrage : Mur - Plâtre</p> <p>Informations complémentaires : Murs fortement dégradés par remontées capillaires</p>

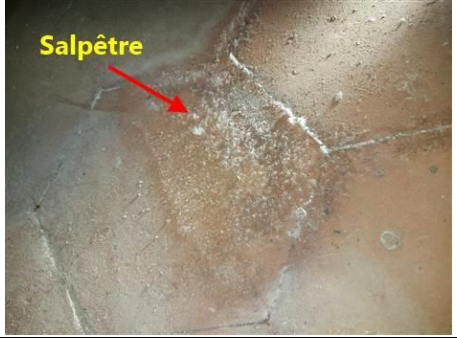
Sous-Sol - Cuisine	Sol - Tomettes	Présence de salpêtre localement

<p>Salpêtre</p>	<p>Photo n° PhTer012 Localisation : Sous-Sol - Cuisine Ouvrage : Sol - Tomettes Informations complémentaires : Présence de salpêtre localement</p>

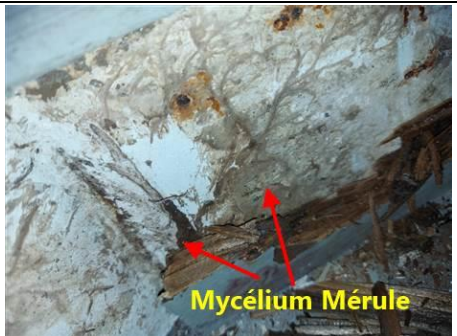
Parties d'immeubles bâties ou non bâties visitées	OUVRAGES parties d'ouvrages et éléments examinés	RESULTAT des constatations termites	RESULTAT constatations des insecte(s) à larves xylophages	RESULTAT constatations des champignons lignivores	Photo
1er étage					
Dégagement WC Ouest	Sol - Parquet	-	-	-	
	Mur - Plâtre	-	-	-	
	Plafond - Plâtre	-	-	-	
	Fenêtre(s) en bois	-	-	-	
	Porte(s) en bois	-	-	-	
	Plinthes en bois	-	-	Indice d'infestation de Champignon de pourriture cubique du type méréule pleureuse (Serpula lacrymans)(humidité peu importante): Présence de mycélium, présence de pourriture cubique sur plinthe sous lave-main

<p>Mycélium Mérule</p>	<p>Photo n° PhTer014 Localisation : 1er étage - Dégagement WC Ouest Ouvrage : Plinthes en bois Parasite : Champignon de pourriture cubique du type mérule pleureuse (Serpula lacrymans)(humidité peu importante) Indices : Présence de mycélium, présence de pourriture cubique sur plinthe sous lave-main</p>

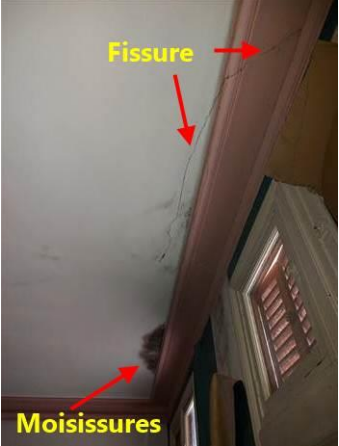
<p>Photo n° PhTer015</p> <p>Localisation : 1er étage - Chambre bleue</p> <p>Ouvrage : Plafond - Plâtre</p> <p>Informations complémentaires : Présence de moisissures et fissure dans la zone de plafond au-dessus des linteaux de fenêtres : Prévoir sondages</p>

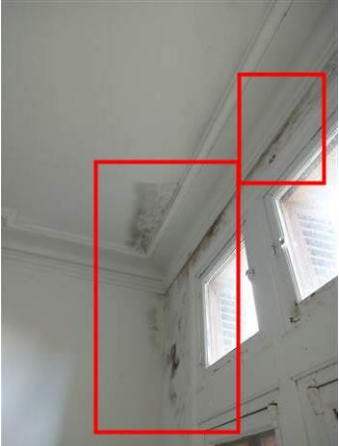
<p>Photo n° PhTer016</p> <p>Localisation : 1er étage - Chambre blanche</p> <p>Ouvrage : Mur - Plâtre</p> <p>Informations complémentaires : Présence d'indices d'infiltrations en partie haute du mur à l'angle Est : Prévoir sondages sur la zone</p>

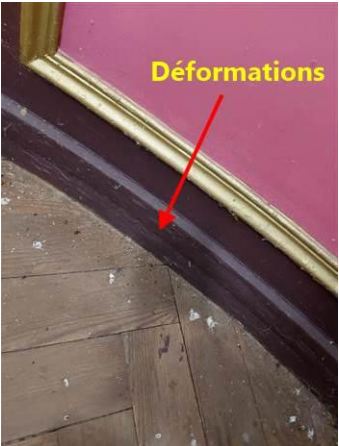
Parties d'immeubles bâties ou non bâties visitées	OUVRAGES parties d'ouvrages et éléments examinés	RESULTAT des constatations termites	RESULTAT constatations insecte(s) à larves xylophages	RESULTAT constatations des champignons lignivores	Photo
Salle d'eau rose	Sol - Parquet	-	-	-	
	Mur - Plâtre, placard bois	-	-	-	
	Plafond - Plâtre	-	-	-	
	Porte(s)-fenêtre(s) en bois	-	-	-	
	Plinthes en bois	-	-	Indice d'infestation de Champignon de pourriture cubique du type méréule pleureuse (Serpula lacrymans)(humidité peu importante): Présence de déformation(s) surfacique(s), présence de mycélium, présence de pourriture cubique sur les plinthes sous les fenêtres Sud et Ouest

<p>Photo n° PhTer017</p> <p>Localisation : 1er étage - Salle d'eau rose</p> <p>Ouvrage : Plinthes en bois</p> <p>Parasite : Champignon de pourriture cubique du type méréule pleureuse (<i>Serpula lacrymans</i>) (humidité peu importante)</p> <p>Indices : Présence de déformation(s) surfacique(s), présence de mycélium, présence de pourriture cubique sur les plinthes sous les fenêtres Sud et Ouest</p>

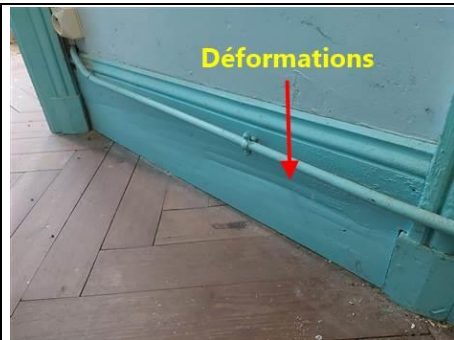
Photo n° PhTer018

Parasite : Champignon de pourriture cubique du type conioaphore des caves (*Coniophora puteana*) (Humidité importante)

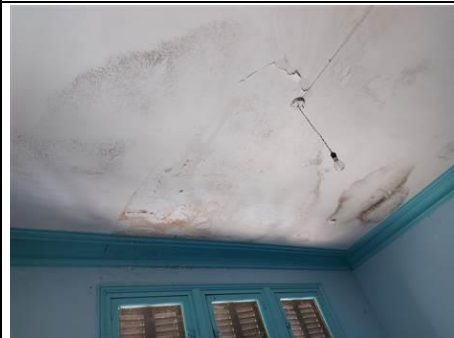
Photo n° PhTer019

Informations complémentaires : Présence d'indices d'infiltrations : Prévoir sondages

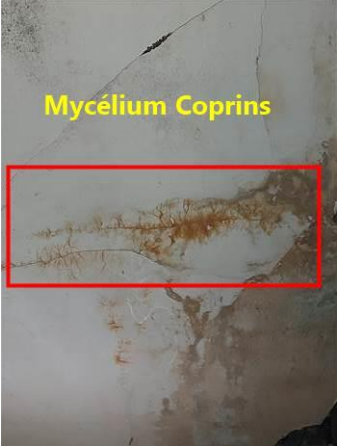
<p>Mycélium Coprins</p>	<p>Photo n° PhTer021 Localisation : 1er étage - Lingerie Ouvrage : Plafond - Plâtre Parasite : Champignon de pourriture fibreuse : Coprins Indices : Présence de mycélium avec indices d'infiltrations</p>

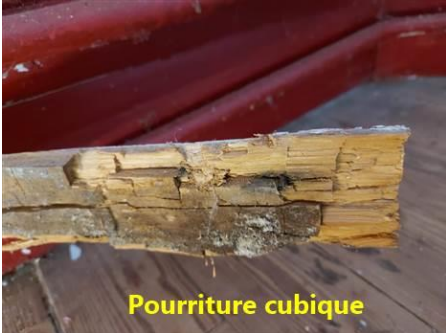
Mur - Plâtre	-	-	-	
	Plafond - Plâtre	-	-	-	
	Fenêtre(s) en bois	-	-	-	
	Porte(s) en bois	-	-	-	
	Plinthes en bois	-	-	Indice d'infestation de Champignon de pourriture cubique du type mérulle pleureuse (Serpula lacrymans)(humidité peu importante): Présence de mycélium, présence de pourriture cubique sur plinthes sous fenêtre Sud

<p>Pourriture cubique</p>	<p>Photo n° PhTer022 Localisation : 1er étage - Chambre rose/bordeaux (Ouest) Ouvrage : Plinthes en bois Parasite : Champignon de pourriture cubique du type méréule pleureuse (Serpula lacrymans)(humidité peu importante) Indices : Présence de mycélium, présence de pourriture cubique sur plinthes sous fenêtre Sud</p>

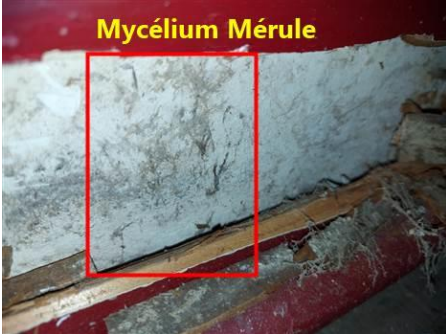
<p>Mycélium Méréule</p>	<p>Photo n° PhTer022 Localisation : 1er étage - Chambre rose/bordeaux (Ouest) Ouvrage : Plinthes en bois Parasite : Champignon de pourriture cubique du type méréule pleureuse (Serpula lacrymans)(humidité peu importante) Indices : Présence de mycélium, présence de pourriture cubique sur plinthes sous fenêtre Sud</p>

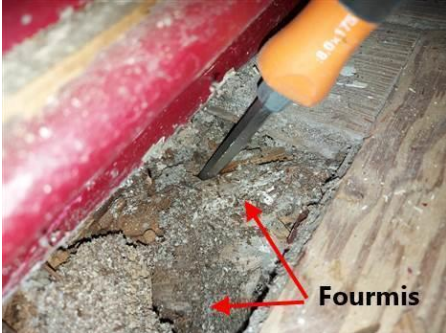
Parties d'immeubles bâties ou non bâties visitées	OUVRAGES parties d'ouvrages et éléments examinés	RESULTAT des constatations termites	RESULTAT constatations des insecte(s) à larves xylophages	RESULTAT constatations des champignons lignivores	Photo
Chambre rose/bordeaux (Ouest)	Sol - Parquet	-	Indice d'infestation de Fourmis: Présence de vermourure hétérogène avec restes de cadavres d'insectes sous parquet : lambourdes fortement dégradées localement	-

<p>Fourmis</p>	<p>Photo n° PhTer023 Localisation : 1er étage - Chambre rose/bordeaux (Ouest) Ouvrage : Sol - Parquet Parasite : Fourmis Indices : Présence de vermoulure hétérogène avec restes de cadavres d'insectes sous parquet : lambourdes fortement dégradées localement</p>

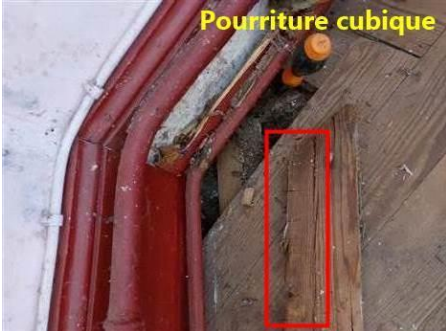
<p>Pourriture cubique</p>	<p>Photo n° PhTer024 Localisation : 1er étage - Chambre rose/bordeaux (Ouest) Ouvrage : Sol - Parquet Parasite : Fourmis Indices : Présence de vermoulure hétérogène avec restes de cadavres d'insectes sous parquet : lambourdes fortement dégradées localement</p>

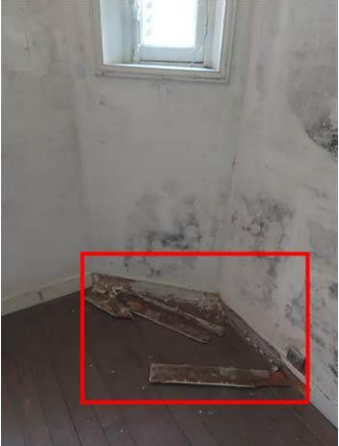
Mycélium Coniophore
Chambre Nord	Sol - Parquet	-	-	Indice d'infestation de Champignon de pourriture cubique du type mэрule pleureuse (Serpula lacrymans)(humidité peu importante): Présence de mycélium, présence de pourriture cubique, dégradation importante localement à droite de la cheminée et parquet légèrement déformé (bombé) devant la cheminée : Prélèvement n°3 (Cf rapport d'identification du laboratoire en annexes)

<p>Photo n° PhTer033</p> <p>Localisation : 2ème étage - Chambre Nord</p> <p>Ouvrage : Sol - Parquet</p> <p>Parasite : Champignon de pourriture cubique du type mэрule pleureuse (<i>Serpula lacrymans</i>)(humidité peu importante)</p> <p>Indices : Présence de mycélium, présence de pourriture cubique, dégradation importante localement à droite de la cheminée et parquet légèrement déformé (bombé) devant la cheminée : Prélèvement n°3 (Cf rapport d'identification du laboratoire en annexes)</p>

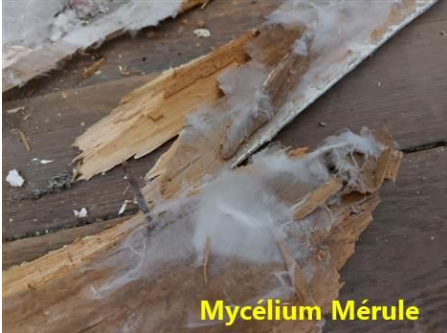
<p>Mycélium Mэрule</p>	<p>Photo n° PhTer033</p> <p>Localisation : 2ème étage - Chambre Nord</p> <p>Ouvrage : Sol - Parquet</p> <p>Parasite : Champignon de pourriture cubique du type mэрule pleureuse (<i>Serpula lacrymans</i>)(humidité peu importante)</p> <p>Indices : Présence de mycélium, présence de pourriture cubique, dégradation importante localement à droite de la cheminée et parquet légèrement déformé (bombé) devant la cheminée : Prélèvement n°3 (Cf rapport d'identification du laboratoire en annexes)</p>

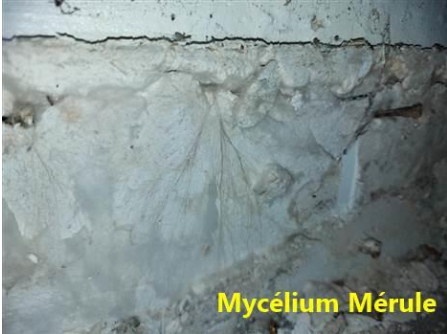
<p>Mycélium Mэрule</p>	<p>Photo n° PhTer033</p> <p>Localisation : 2ème étage - Chambre Nord</p> <p>Ouvrage : Sol - Parquet</p> <p>Parasite : Champignon de pourriture cubique du type mэрule pleureuse (<i>Serpula lacrymans</i>)(humidité peu importante)</p> <p>Indices : Présence de mycélium, présence de pourriture cubique, dégradation importante localement à droite de la cheminée et parquet légèrement déformé (bombé) devant la cheminée : Prélèvement n°3 (Cf rapport d'identification du laboratoire en annexes)</p>

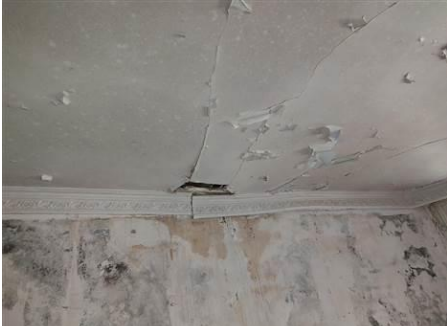
2ème étage - Chambre Ouest	Sol - Parquet	Souplesse de plancher constatée à l'aplomb de la lucarne Nord : Prévoir sondages	
2ème étage - Chambre Nord	Plafond - Plâtre	Infiltrations importantes sur mur Ouest : Risque d'effondrement

<p>Photo n° PhTer034</p> <p>Localisation : 2ème étage - Chambre Nord</p> <p>Ouvrage : Plafond - Plâtre</p> <p>Informations complémentaires : Infiltrations importantes sur mur Ouest : Risque d'effondrement</p>

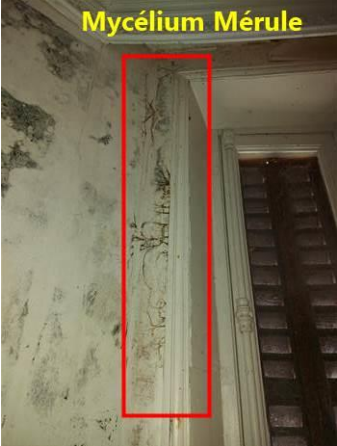
Mur - Plâtre	-	-	-	
	Plafond - Plâtre	-	-	-	
	Fenêtre(s) en bois	-	-	Indice d'infestation de Champignon de pourriture cubique du type mэрule pleureuse (Serpula lacrymans)(humidité peu importante): Présence de déformation(s) surfacique(s), présence de mycélium, présence de pourriture cubique sur moulures et embrasure fenêtre

<p>Mycélium Mérule</p>	<p>Photo n° PhTer035</p> <p>Localisation : 2ème étage - Chambre Nord</p> <p>Ouvrage : Fenêtre(s) en bois</p> <p>Parasite : Champignon de pourriture cubique du type mérule pleureuse (<i>Serpula lacrymans</i>) (humidité peu importante)</p> <p>Indices : Présence de déformation(s) surfacique(s), présence de mycélium, présence de pourriture cubique sur moulures et embrasure fenêtre</p>

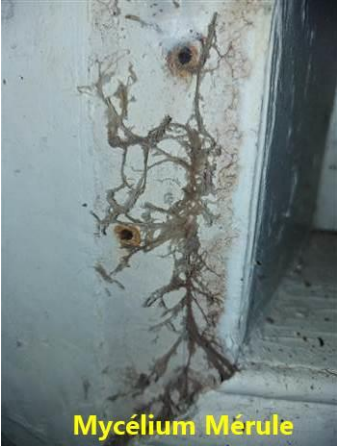
<p>Mycélium Mérule</p>	<p>Photo n° PhTer035</p> <p>Localisation : 2ème étage - Chambre Nord</p> <p>Ouvrage : Fenêtre(s) en bois</p> <p>Parasite : Champignon de pourriture cubique du type mérule pleureuse (<i>Serpula lacrymans</i>) (humidité peu importante)</p> <p>Indices : Présence de déformation(s) surfacique(s), présence de mycélium, présence de pourriture cubique sur moulures et embrasure fenêtre</p>

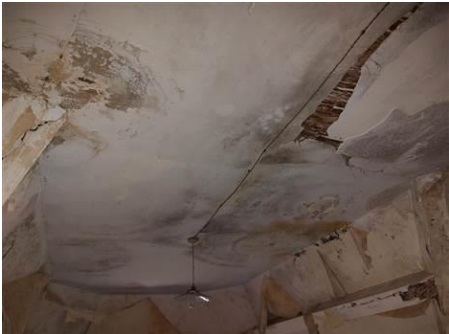
<p>Photo n° PhTer036</p> <p>Localisation : 3ème étage - Pièce 2</p> <p>Ouvrage : Plafond - Plâtre</p> <p>Parasite : Champignon de pourriture fibreuse : Coprins</p> <p>Indices : Présence de mycélium avec de nombreux indices d'infiltrations (auréoles, moisissures, fissures importantes)</p>

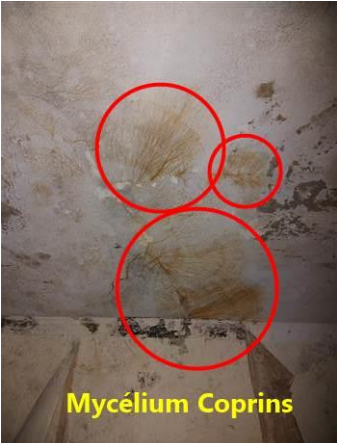
<p>Mycélium Coprins</p>	<p>Photo n° PhTer036</p> <p>Localisation : 3ème étage - Pièce 2</p> <p>Ouvrage : Plafond - Plâtre</p> <p>Parasite : Champignon de pourriture fibreuse : Coprins</p> <p>Indices : Présence de mycélium avec de nombreux indices d'infiltrations (auréoles, moisissures, fissures importantes)</p>

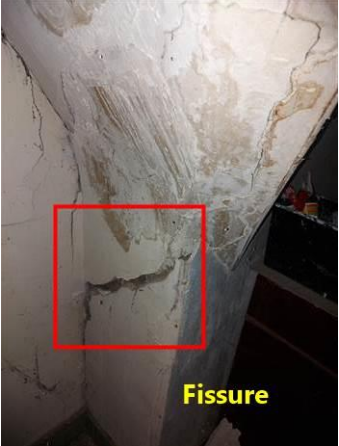
<p>Fissure</p>	<p>Photo n° PhTer036</p> <p>Localisation : 3ème étage - Pièce 2</p> <p>Ouvrage : Plafond - Plâtre</p> <p>Parasite : Champignon de pourriture fibreuse : Coprins</p> <p>Indices : Présence de mycélium avec de nombreux indices d'infiltrations (auréoles, moisissures, fissures importantes)</p>

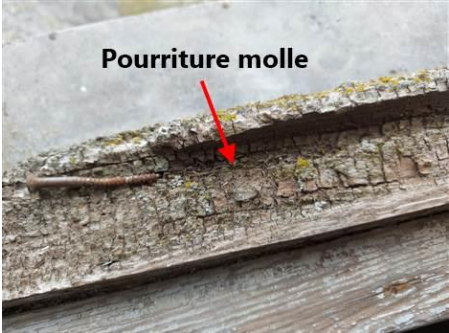
Parties d'immeubles bâties ou non bâties visitées	OUVRAGES parties d'ouvrages et éléments examinés	RESULTAT des constatations termites	RESULTAT constatations des insecte(s) à larves xylophages	RESULTAT constatations des champignons lignivores	Photo
Pièce 3	Sol - Parquet	-	-	-	
	Mur - Plâtre	-	-	-	
	Plafond - Plâtre	-	-	-	
	Fenêtre(s) en bois	-	-	Indice d'infestation de Champignon de pourriture molle du type <i>Chaetomium globosum</i> : Présence de pourriture molle, dégradations importantes du bâti de fenêtre (absence d'ouvrant remplacé par un polyane)

<p>Pourriture molle</p>	<p>Photo n° PhTer037</p> <p>Localisation : 3ème étage - Pièce 3</p> <p>Ouvrage : Fenêtre(s) en bois</p> <p>Parasite : Champignon de pourriture molle du type Chaetomium globosum</p> <p>Indices : Présence de pourriture molle, dégradations importantes du bâti de fenêtre (absence d'ouvrant remplacé par un polyane)</p>

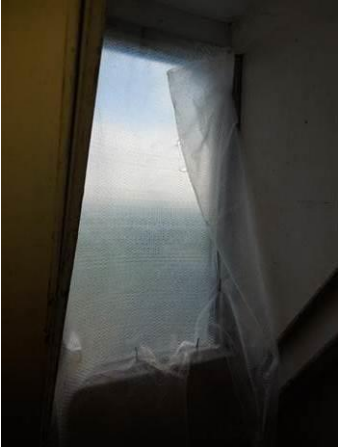
<p>Photo n° PhTer037</p> <p>Localisation : 3ème étage - Pièce 3</p> <p>Ouvrage : Fenêtre(s) en bois</p> <p>Parasite : Champignon de pourriture molle du type Chaetomium globosum</p> <p>Indices : Présence de pourriture molle, dégradations importantes du bâti de fenêtre (absence d'ouvrant remplacé par un polyane)</p>

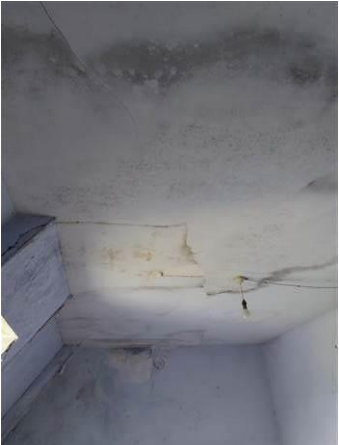
<p>Photo n° PhTer038</p> <p>Localisation : 3ème étage - Pièce 4</p> <p>Ouvrage : Plafond - Plâtre</p> <p>Informations complémentaires : Présence d'indices d'infiltrations : Prévoir sondages</p>

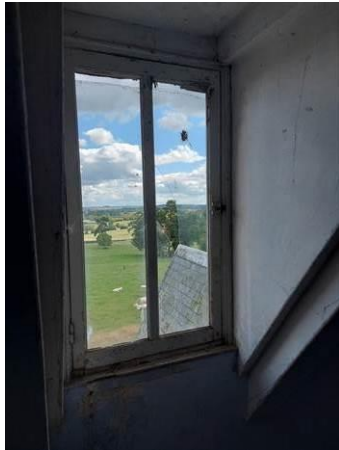
Fenêtre(s) en bois	Vitrage brisé

Photo n° PhTer039
Localisation : 3ème étage - Pièce 4
Ouvrage : Fenêtre(s) en bois
Informations complémentaires : Vitrage brisé
