# Dossier de Diagnostic Technique

**MISSION N° : 451200292**

Adresse : **Les Dupins**  
 Ville : **45210 LA SELLE-EN-HERMOY**

Type : <b>Maison</b>	Nbre pièces : <b>9</b>	Lot : -
Cadastre : <b>000D181 / 182</b>	Bâtiment : -	Lot secondaire : -
Porte : -	Date de visite : <b>06/12/2023</b>	Escalier : -
Accompagnateur : <b>PAS D'ACCOMPAGNATEUR</b>	Opérateur : <b>COSTERG Stephan</b>	Étage : <b>RDC</b>

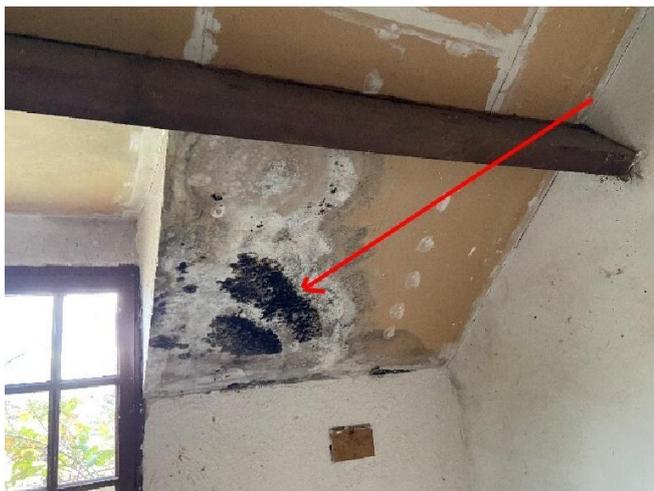
Présence de moisissures sur le rampant Est de la chambre 01B2.

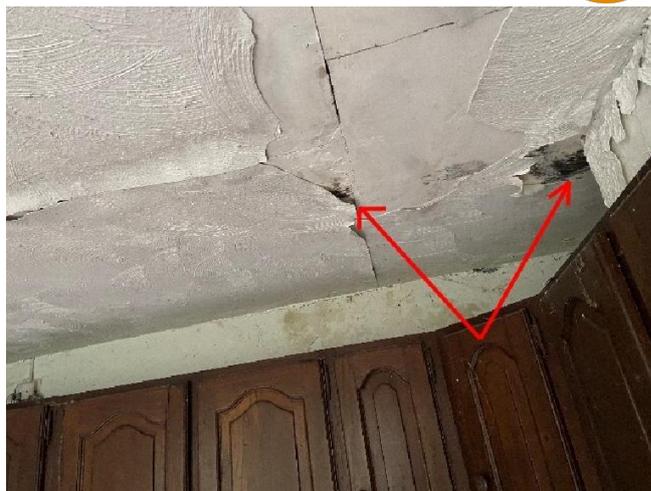
Présence de moisissures au plafond de la cuisine B2

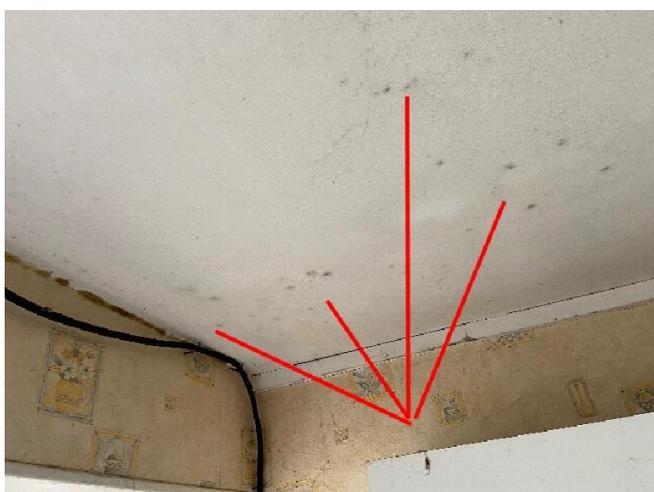
Présence de moisissures au plafond de la cuisine.

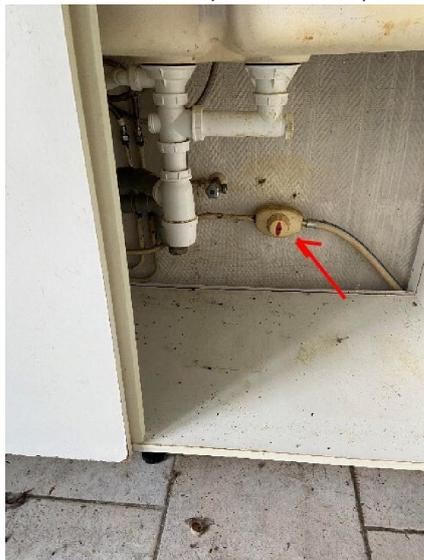
8a2 : Au moins un organe de coupure d'appareil n'est pas accessible.

Observation : OCA difficilement accessible.

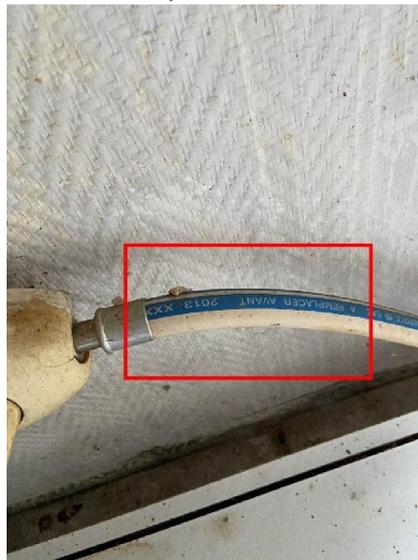
14 : La date limite d'utilisation du tuyau d'alimentation n'est pas lisible ou est dépassée.

Observation : A remplacer avant 2013

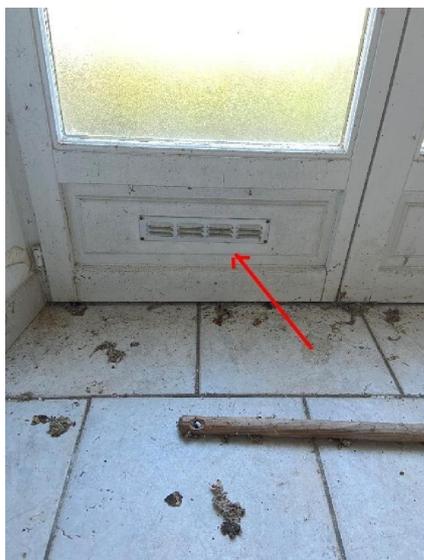
19.2 : La section de l'amenée d'air du local équipé ou prévu pour un appareil d'utilisation est manifestement insuffisante (section d'orifice ou nombre de modules).

Observation : Amenée d'air trop petite.

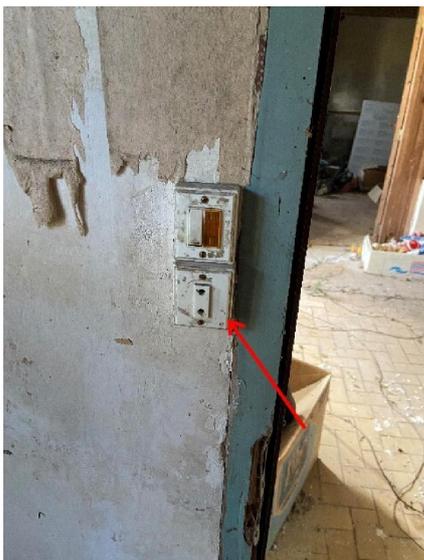
**B.3.3.6 a1)** : Au moins un socle de prise de courant ne comporte pas de broche de terre.  
**Observation** : Absence de borne de terre.  
Absence de puit de 15mm  
Absence d'obturateurs.

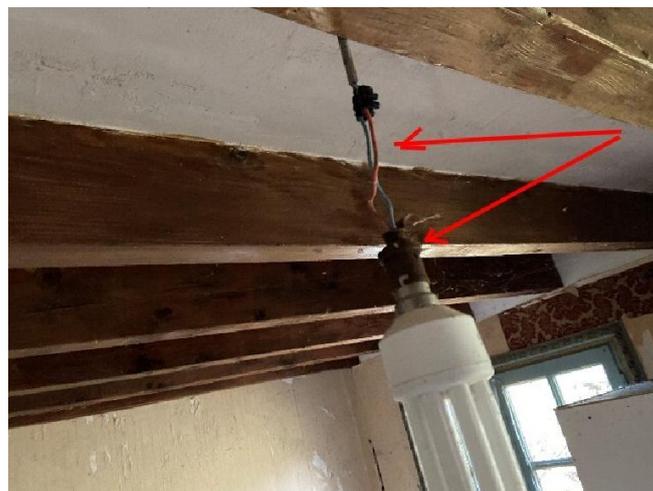
**B.3.3.6 a3)** : Au moins un circuit (n'alimentant pas des socles de prises de courant) n'est pas relié à la terre.  
**Observation** : Absence de terre.  
Matériel vétuste (douille)

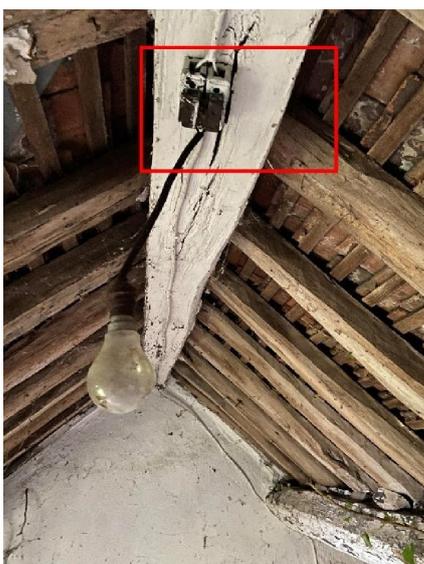
**B.4.3 b)** : Le type d'au moins un fusible ou un disjoncteur n'est plus autorisé (fusible à tabatière, à broches rechargeables, coupe-circuit à fusible de type industriel, disjoncteur réglable en courant protégeant des circuits terminaux).  
**Observation** : Fusibles non autorisés.

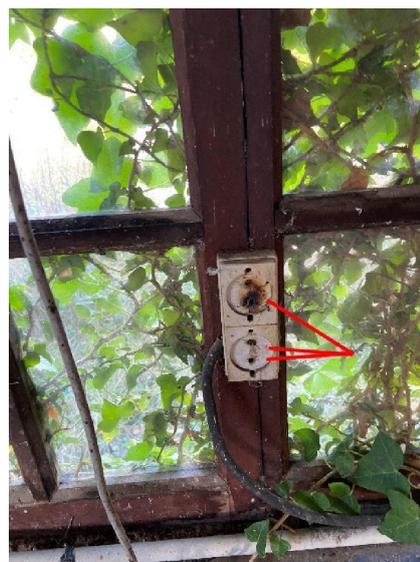
**B.4.3 h)** : Des conducteurs ou des appareillages présentent des traces d'échauffement.  
**Observation** : Présence d'échauffement sur la prise  
Absence de puits de 15mm  
Absence d'obturateurs  
Absence de terre.

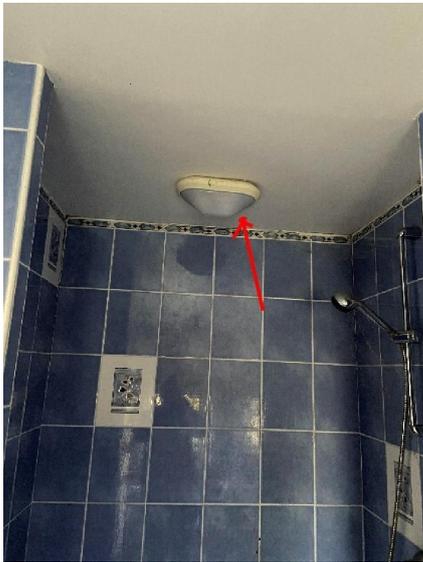
**B.6.3.1 a)** : Local contenant une baignoire ou une douche : l'installation électrique ne répond pas aux prescriptions particulières appliquées à ce local (adéquation entre l'emplacement où est installé le matériel électrique et les caractéristiques de ce dernier - respect des règles de protection contre les chocs électriques liées aux zones).  
**Observation** : éclairage en zone 1

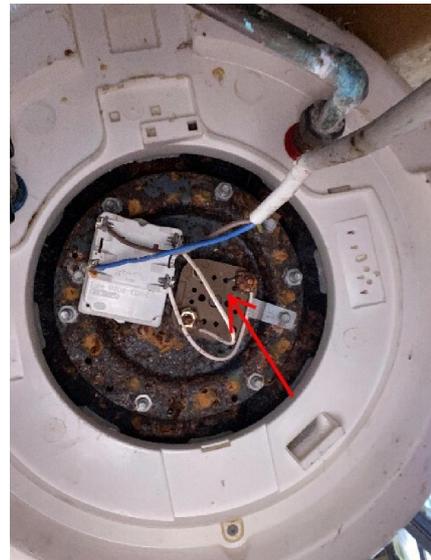
**B.7.3 a)** : L'enveloppe d'au moins un matériel est manquante ou détériorée.  
**Observation** : Absence de capot de protection.

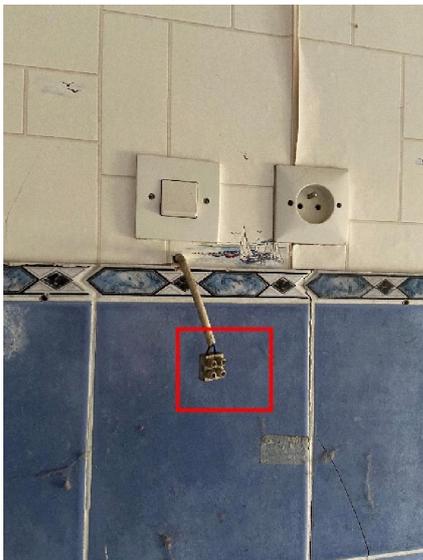
**B.7.3 d)** : L'installation électrique comporte au moins une connexion avec une partie active nue sous tension accessible.  
**Observation** : Domino accessible non protégé.

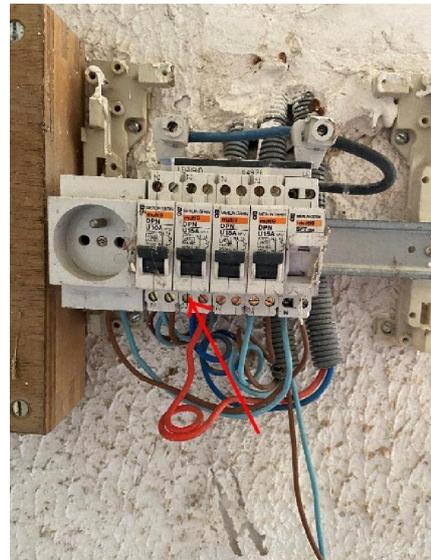
**B.7.3 e)** : L'installation électrique comporte au moins un dispositif de protection avec une partie active nue sous tension accessible.  
**Observation** : Absence de capot.

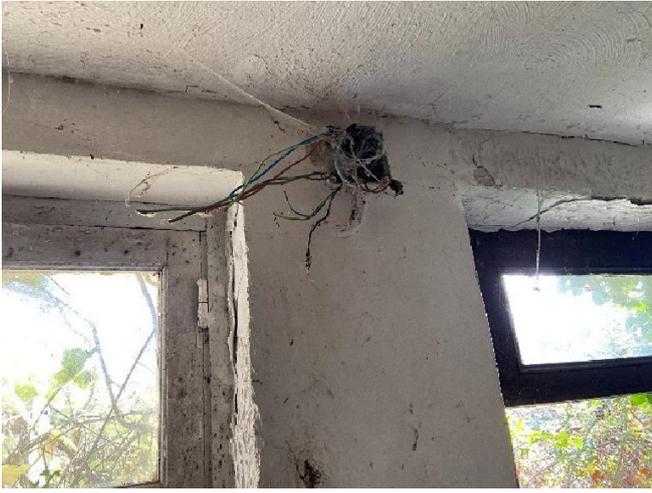
**B.8.3 e)** : Au moins un conducteur isolé n'est pas placé sur toute sa longueur dans un conduit, une goulotte, une plinthe ou une huisserie, en matière isolante ou métallique, jusqu'à sa pénétration dans le matériel électrique qu'il alimente.

**Observation** : Conducteurs non protégés.

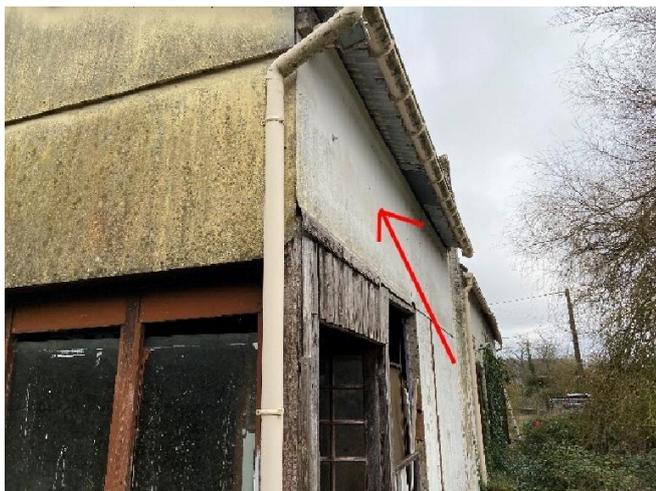
Atelier façade Sud  
Panneaux en fibre-ciment

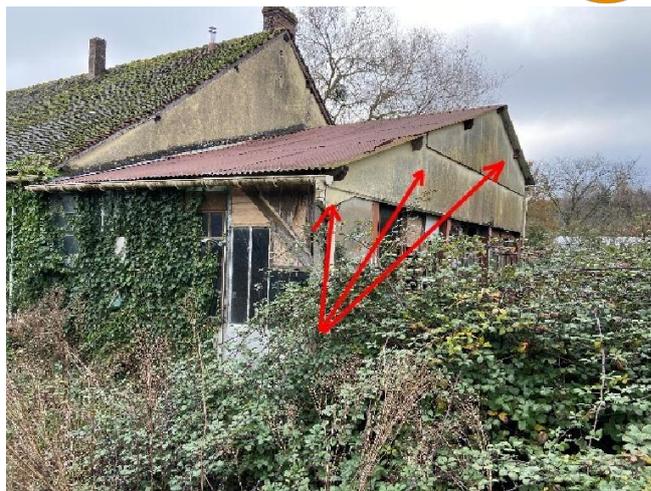
Atelier pignon Ouest  
Plaques en fibre-ciment.

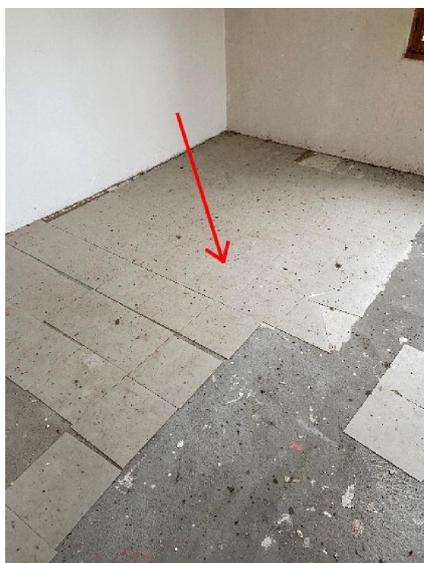
Prélèvement P001  
Chambre 02 B2  
Dalle de sol grise chinée.  
AMIAENTON DETECTE

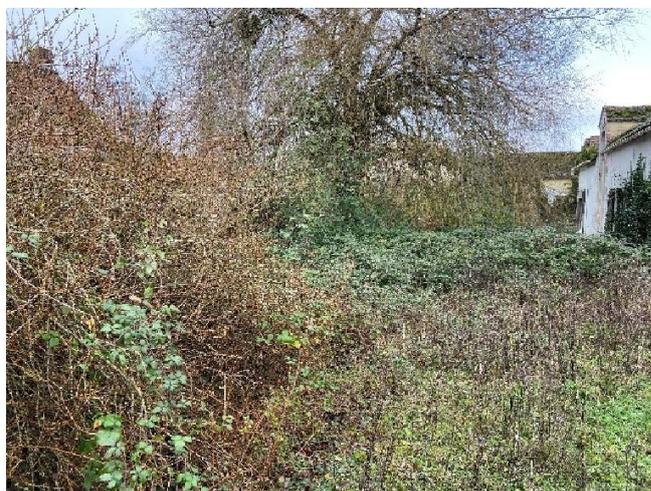
Terrain envahi par la végétation et les ronces.

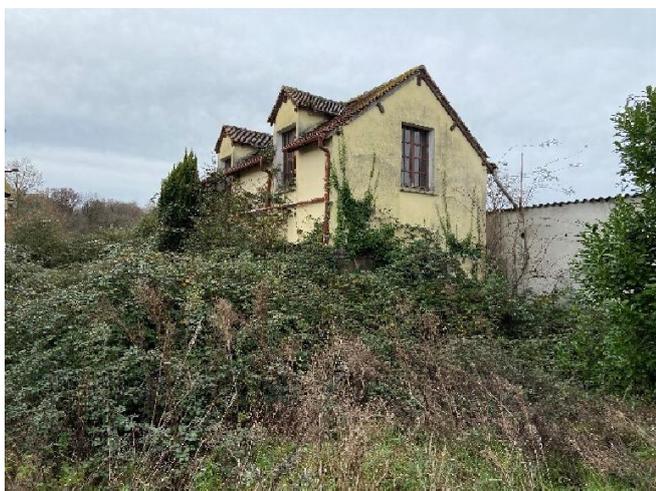
Terrain envahi par la végétation et les ronces.
