Dossier Technique Immobilier

Numéro de dossier : 0366/YFA
Date du repérage : 12/04/2021

Désignation du ou des bâtiments	Désignation du propriétaire
<p><i>Localisation du ou des bâtiments :</i> Département : ... Eure Adresse : 7 Rue d'Emanville Commune : 27170 BARQUET Section cadastrale C, Parcelle numéro 263, Désignation et situation du ou des lot(s) de copropriété : Ce bien ne fait pas partie d'une copropriété Périmètre de repérage : Maison, Jardin.</p>	<p><i>Désignation du client :</i> Nom et prénom : ... M. BONTE GERARD Adresse : 7 Rue d'Emanville 27170 BARQUET</p>

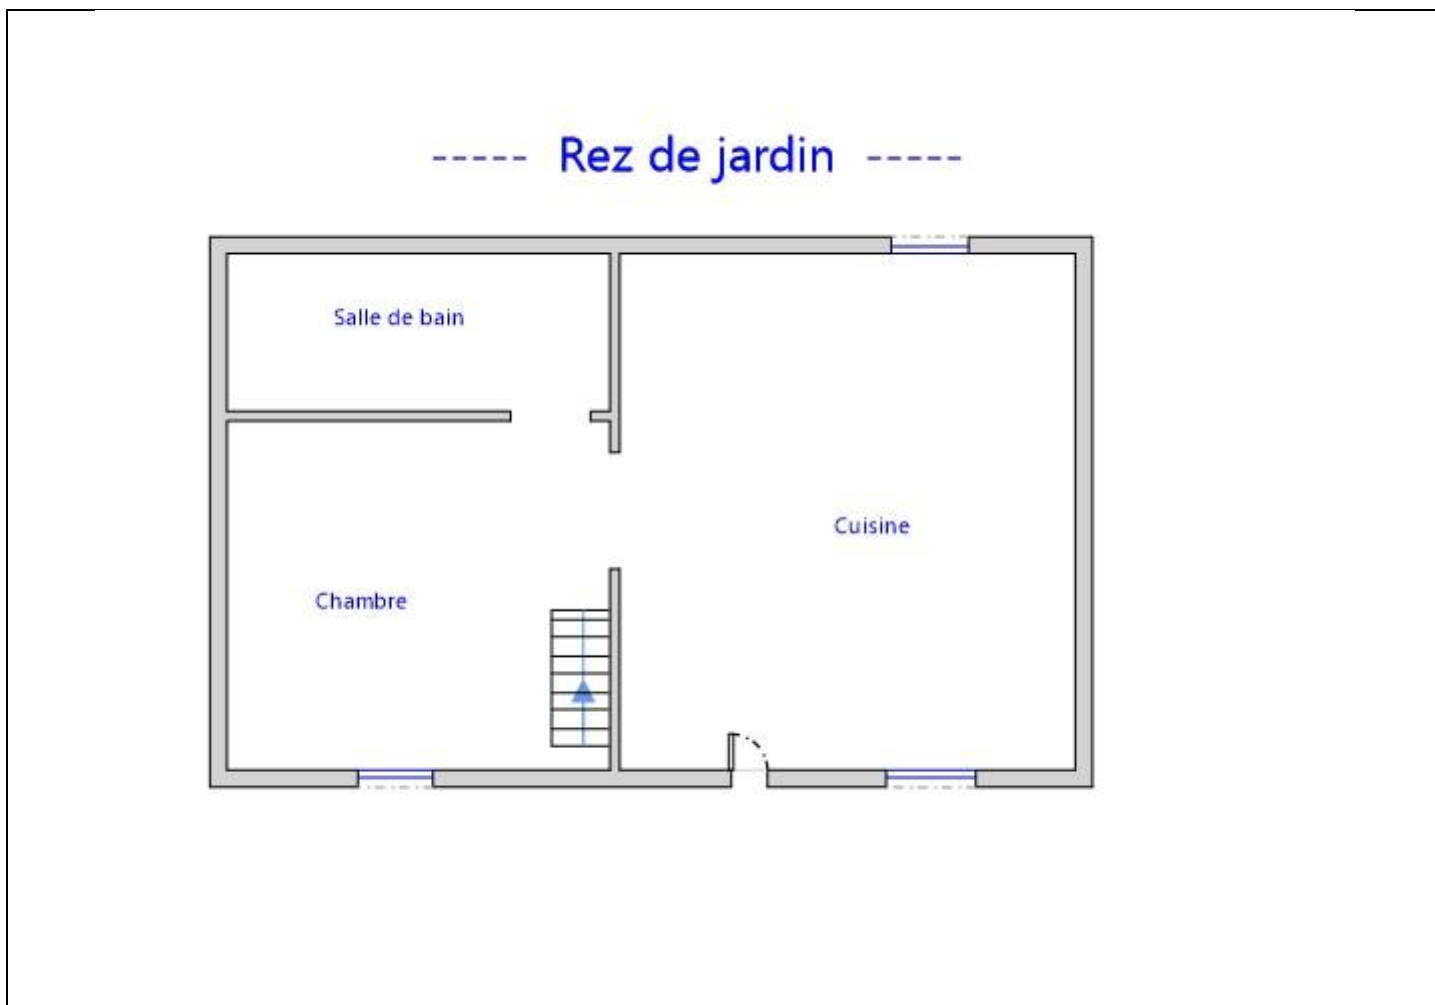
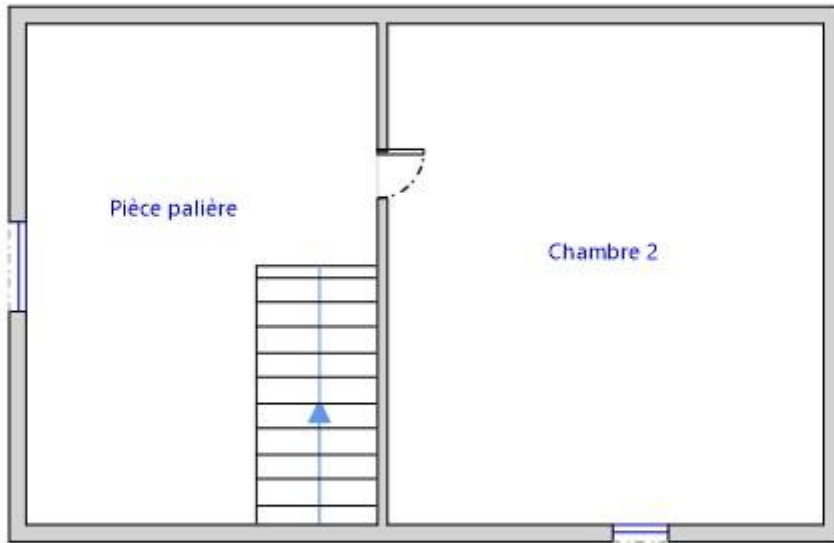
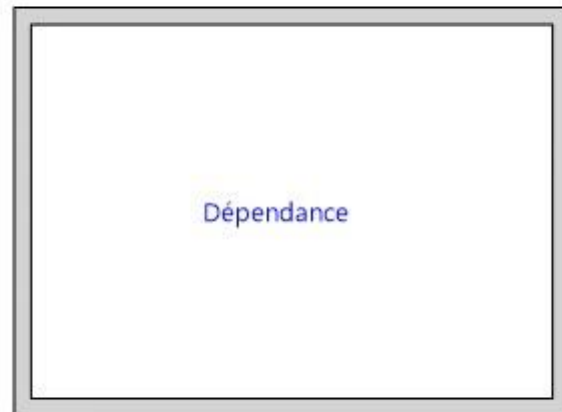
7.1 - Annexe - Schéma de repérage

Localisation	Identifiant + Description	Conclusion (justification)	Etat de conservation** et préconisations*	Photo
Extérieur - Jardin	Identifiant: 005 Description: Panneaux de cloisons Liste selon annexe.13-9 du CSP: B	Présence d'amiante (sur jugement de l'opérateur)	Matériau non dégradé Résultat EP** Préconisation : Il est recommandé de réaliser une évaluation périodique.
