Rapport de mission de repérage des matériaux et produits contenant de l'amiante pour l'établissement du constat établi à l'occasion de la vente d'un immeuble bâti (Listes A et B de l'annexe 13-9 du Code de la Santé publique)

Numéro de dossier : 240712655
Date du repérage : 25/07/2024

Adresse	Rue : 51, rue de l'Eglise Bât., escalier, niveau, appartement n°, lot n° : Ce bien ne fait pas partie d'une copropriété Code postal, ville : . 60400 NOYON Section cadastrale AP, Parcelle(s) n° 15
Périmètre de repérage : Ensemble de la propriété Nb. de niveaux : 3 (caves et combles inclus) Nb. de bâtiments : 2 Nb. de cages d'escaliers principales : 2 Nb. de cages d'escaliers secondaires : 1
Type de logement : T6
Fonction principale du bâtiment : Habitation (maison individuelle)
Date de construction : < 1949

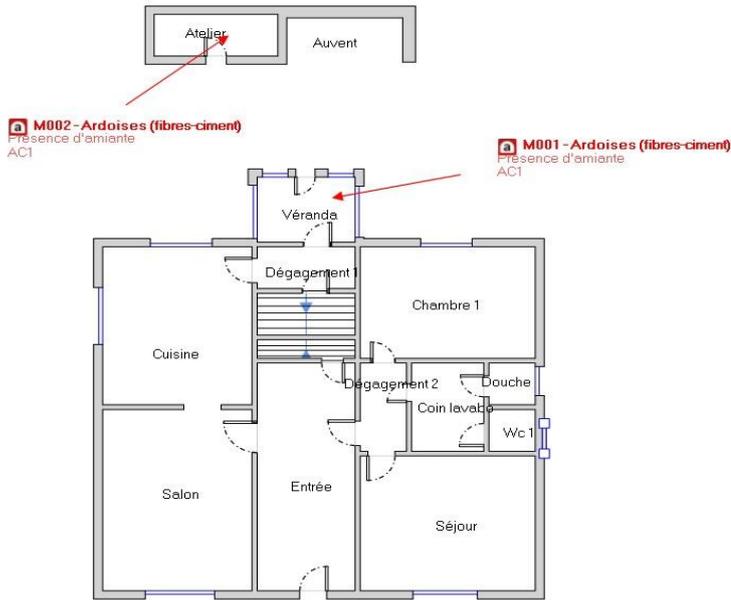
Rez-de-chaussée

Planche (croquis) de repérage technique effectué par le cabinet : MJ CONSEIL, auteur : RECCHIUTI Dominique
Dossier n° 240712655 du 25/07/2024
Adresse du bien : 51, rue de l'Eglise 60400 NOYON

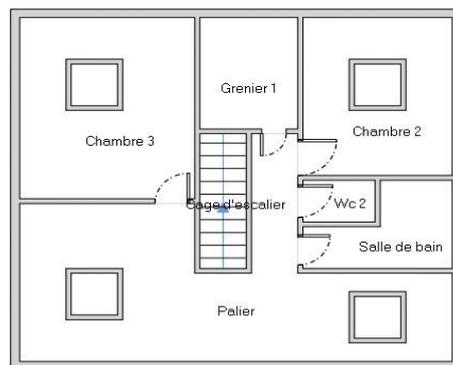
1er Etage

Planche (croquis) de repérage technique effectué par le cabinet : MJ CONSEIL, auteur : RECCHIUTI Dominique
Dossier n° 240712655 du 25/07/2024
Adresse du bien : 51, rue de l'Eglise 60400 NOYON

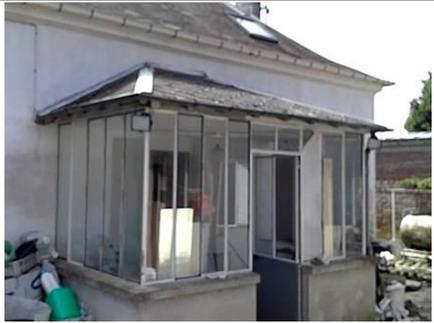
<p>Photo n° PhA001 Localisation : Rez de chaussée - Véranda Ouvrage : Toitures Partie d'ouvrage : Ardoises (fibres-ciment) Description : Ardoises (fibres-ciment) Localisation sur croquis : M001</p>

- **des matériaux et produits contenant de l'amiante sur jugement de l'opérateur :**
 - Ardoises (fibres-ciment) (Rez de chaussée - Véranda) pour lequel il est recommandé de réaliser une action corrective de premier niveau.***
 - Ardoises (fibres-ciment) (Rez de chaussée - Atelier) pour lequel il est recommandé de réaliser une action corrective de premier niveau.***

Localisation	Identifiant + Description	Conclusion (justification)	Etat de conservation** et préconisations*	Photo
Rez de chaussée - Véranda	<p>Identifiant: M001 Description: Ardoises (fibres-ciment) Composant de la construction: Toitures Partie à sonder: Ardoises (fibres-ciment) Liste selon annexe.13-9 du CSP: B Localisation sur croquis: M001 Sondage: Visuel</p>	Présence d'amiante (sur jugement de l'opérateur)	<p>Matériau dégradé (étendue ponctuelle)</p> <p>Résultat AC1**</p> <p>Préconisation : Il est recommandé de réaliser une action corrective de premier niveau.</p> <p>Recommandation : Voir les Mesures d'ordre général - Obligations réglementaires</p>
