Audit Énergétique Réglementaire

N° audit : A24450071296V
date de visite : 20/06/2024
date d'établissement : 26/06/2024
valable jusqu'au : 19/06/2029
identifiant fiscal du logement : NC

Propositions de travaux pour réaliser une rénovation énergétique performante de votre logement

dossier n° : 451200394
adresse : **5 RUE DES COTTENCINS 45210 CHEVRY SOUS LE BIGNON**
type de bien : Maison
année de construction : 1870
surface habitable : 113.40 m²
Département : LOIRET
propriétaire : SUCCESSION MME PREVOST RENEE
VEUVE POIRIER
adresse du propriétaire : 5 RUE DES COTTENCINS 45210 CHEVRY SOUS LE BIGNON
commanditaire :

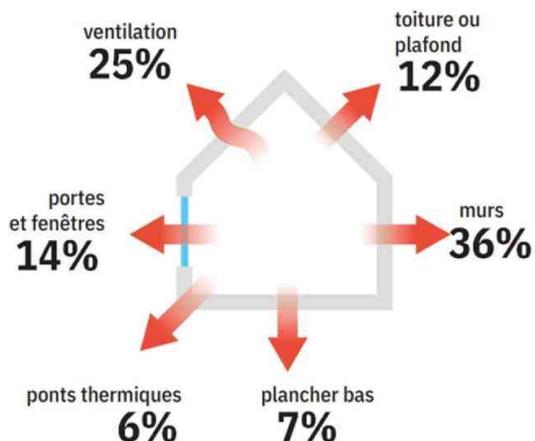
Schéma de déperdition de chaleur

Coefficient de déperditions thermiques = 1.38376 W/(m².K)

Coefficient de déperditions thermiques de référence = 0.40768 W/(m².K)
