## Dossier Technique Immobilier

Numéro de dossier : 25/MANSUY/15391  
Date du repérage : 28/08/2025

Adresse : ..... **6 rue des Coquets**

Commune : ..... **60250 FOULANGUES**

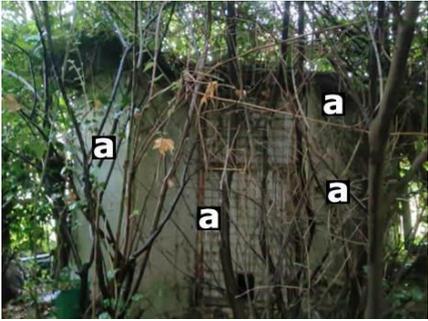
<p>Photo n° PhA001                  Localisation : Cabanon                  Ouvrage : 3 - Parois verticales intérieures - Revêtements de murs, poteaux, cloisons, gaines, coffres                  Partie d'ouvrage : Revêtements durs en fibres-ciment                  Description : Revêtements durs en fibres-ciment                  Localisation sur croquis : M001</p>

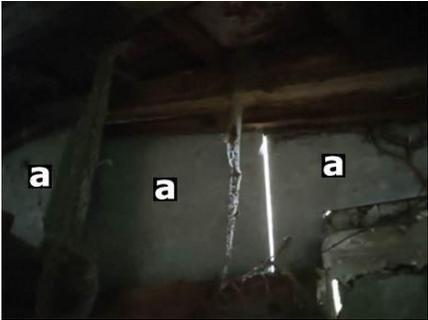
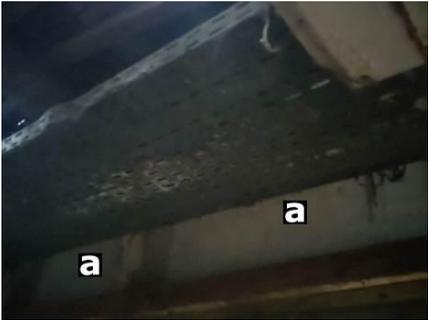
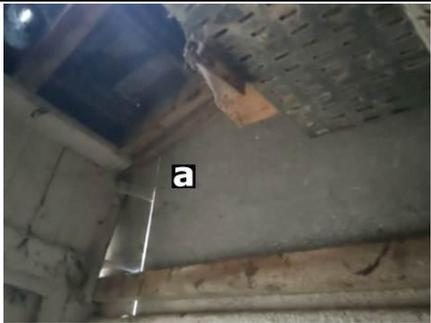
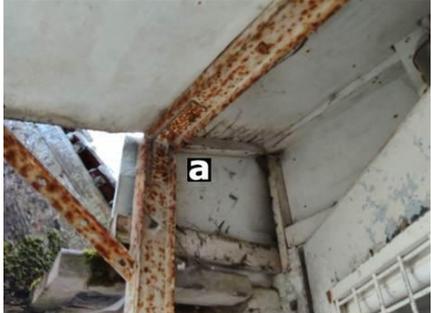
Coursive couverte	<p>Identifiant: M002                      Description: Revêtements durs en fibres-ciment                      Composant de la construction: 3 - Parois verticales intérieures - Revêtements de murs, poteaux, cloisons, gaines, coffres                      Partie à sonder: Revêtements durs en fibres-ciment                      Liste selon annexe.13-9 du CSP: B                      Localisation sur croquis: M002</p>	Présence d'amiante (sur jugement de l'opérateur)	<p>Matériau non dégradé</p> <p><b>Résultat</b> EP**</p> <p><b>Préconisation</b> : Il est recommandé de réaliser une évaluation périodique.</p>

<p>Photo n° PhA002                  Localisation : Coursive couverte                  Ouvrage : 3 - Parois verticales intérieures - Revêtements de murs, poteaux, cloisons, gaines, coffres                  Partie d'ouvrage : Revêtements durs en fibres-ciment                  Description : Revêtements durs en fibres-ciment                  Localisation sur croquis : M002</p>

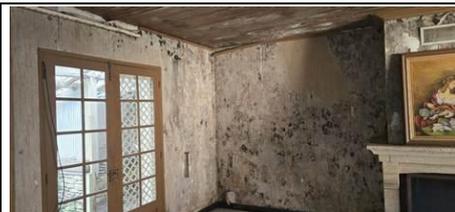
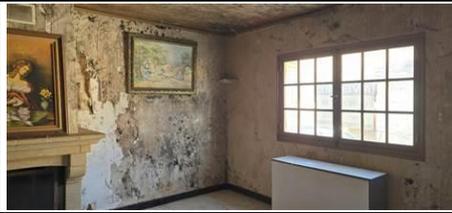
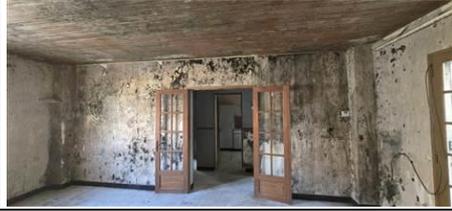
Agents de dégradation	Traces observées	Localisation
Champignon de pourriture molle du type <i>Chaetomium globosum</i>	présence de spore (dégradation(s) importante(s))	Séjour Salon

Photo n° PhTer001  
Localisation : Séjour Salon  
Ouvrage : Mur - Plâtre et Tapisserie  
Parasite : Champignon de pourriture molle du type *Chaetomium globosum*  
Indices : présence de spore (dégradation(s) importante(s))

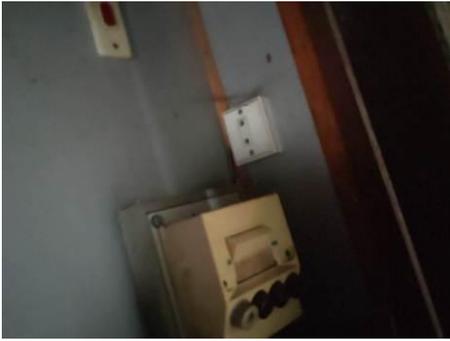
Photo PhEle005  
Libellé de l'information complémentaire : B11 b2 Au moins un socle de prise de courant n'est pas de type à obturateur
