Audit énergétique réglementaire

N°audit : A23760057593Y
Date de visite : 15/06/2023
Etabli le : 14/07/2023
Valable jusqu'au : 13/07/2028

Propositions de travaux pour réaliser une rénovation énergétique performante de votre logement.

Adresse : **Château de Bray 106 route de Paris**
76440 SAUMONT-LA-POTERIE

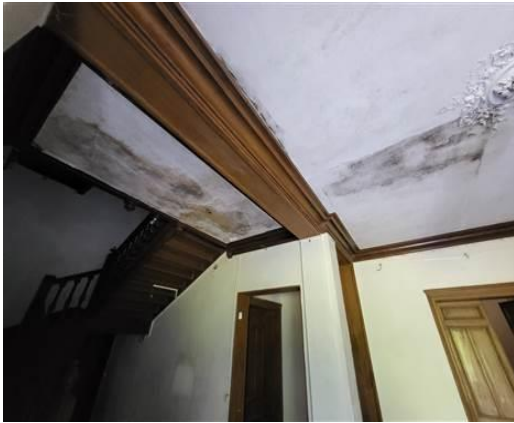
Traces de, suspicion de champignon lignivore sous plafond, au jambage d'huisserie dans les chambres 5, 10, 11, 12 et 13, le Dégagement 6; sous plafond du Hall d'entrée principal	Faire réaliser un Etat parasite par un diagnostiqueur ou un expert certifié pour cerner l'implantation, et identifier le cas échéant. Au global, veiller à maintenir les toitures, gouttières/gestions de pluviales en bon état pour éviter les infiltrations, désordres structure à l'origine des fuites/infiltrations.

Les désordres constatés avec suspicion de champignon lignivore sont traités en amont (chiffrage non inclus, vous rapprocher d'un professionnel pour estimer un devis si nécessaire) les supports plâtrés sont repris/assainis avant recouvrement

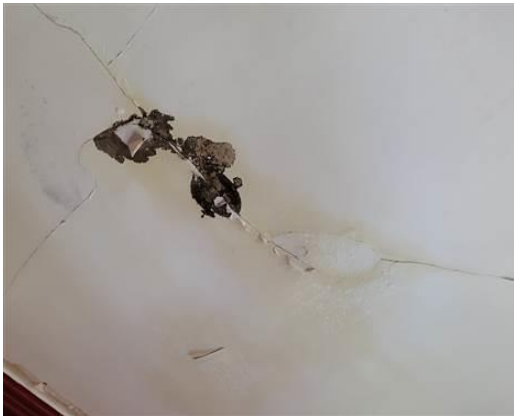
Traces de, suspicion de champignon lignivore sous plafond, au jambage d'huissierie dans les chambres 5, 10, 11, 12 et 13, le Dégagement 6; sous plafond du Hall d'entrée principal

Faire réaliser un Etat parasite par un diagnostiqueur ou un expert certifié pour cerner l'implantation, et identifier le cas échéant. Au global, veiller à maintenir les toitures, gouttières/gestions de pluviales en bon état pour éviter les infiltrations, désordres structure à l'origine des fuites/infiltrations.

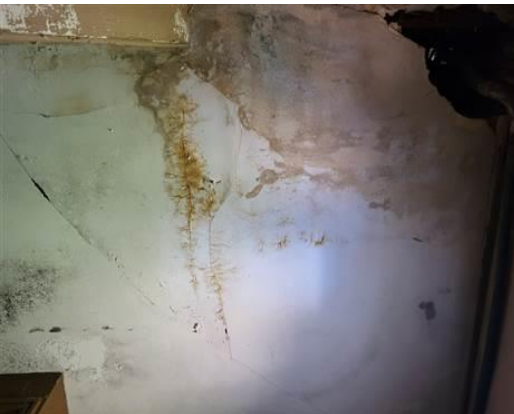
Traces de, suspicion de champignon lignivore sous plafond, au jambage d'huissierie dans les chambres 5, 10, 11, 12 et 13, le Dégagement 6; sous plafond du Hall d'entrée principal

Faire réaliser un Etat parasite par un diagnostiqueur ou un expert certifié pour cerner l'implantation, et identifier le cas échéant. Au global, veiller à maintenir les toitures, gouttières/gestions de pluviales en bon état pour éviter les infiltrations, désordres structure à l'origine des fuites/infiltrations.

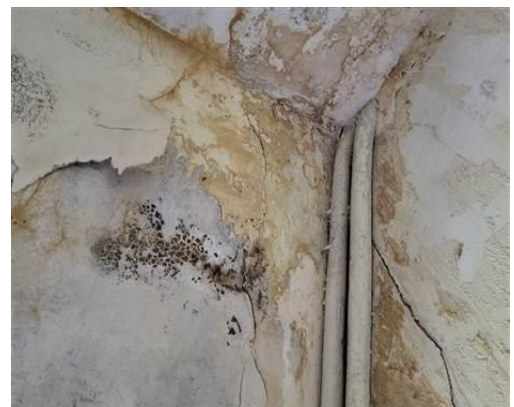
Traces de, suspicion de champignon lignivore sous plafond, au jambage d'huissierie dans les chambres 5, 10, 11, 12 et 13, le Dégagement 6; sous plafond du Hall d'entrée principal

Faire réaliser un Etat parasite par un diagnostiqueur ou un expert certifié pour cerner l'implantation, et identifier le cas échéant. Au global, veiller à maintenir les toitures, gouttières/gestions de pluviales en bon état pour éviter les infiltrations, désordres structure à l'origine des fuites/infiltrations.

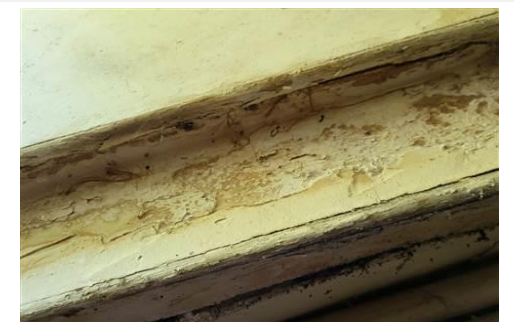
Traces de, suspicion de champignon lignivore sous plafond, au jambage d'huissierie dans les chambres 5, 10, 11, 12 et 13, le Dégagement 6; sous plafond du Hall d'entrée principal

Faire réaliser un Etat parasite par un diagnostiqueur ou un expert certifié pour cerner l'implantation, et identifier le cas échéant. Au global, veiller à maintenir les toitures, gouttières/gestions de pluviales en bon état pour éviter les infiltrations, désordres structure à l'origine des fuites/infiltrations.

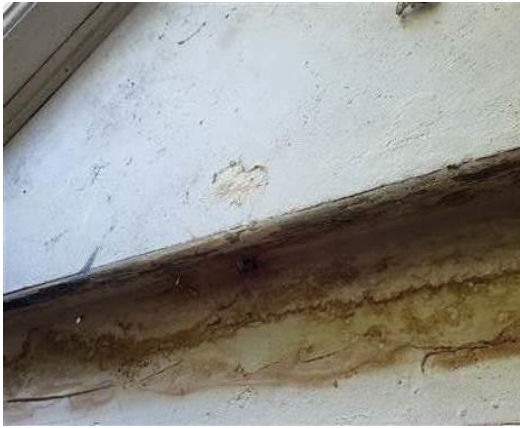
Traces de, suspicion de champignon lignivore sous plafond, au jambage d'huissierie dans les chambres 5, 10, 11, 12 et 13, le Dégagement 6; sous plafond du Hall d'entrée principal

Faire réaliser un Etat parasite par un diagnostiqueur ou un expert certifié pour cerner l'implantation, et identifier le cas échéant. Au global, veiller à maintenir les toitures, gouttières/gestions de pluviales en bon état pour éviter les infiltrations, désordres structure à l'origine des fuites/infiltrations.

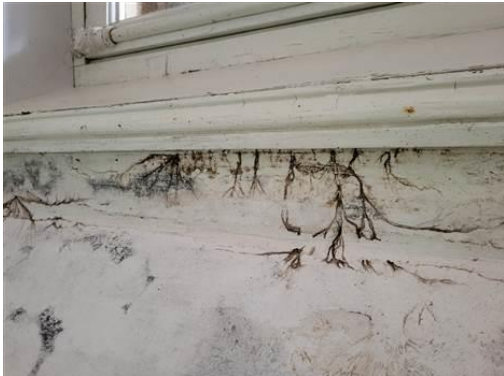
Traces de, suspicion de champignon lignivore sous plafond, au jambage d'huissierie dans les chambres 5, 10, 11, 12 et 13, le Dégagement 6; sous plafond du Hall d'entrée principal

Faire réaliser un Etat parasiteire par un diagnostiqueur ou un expert certifié pour cerner l'implantation, et identifier le cas échéant. Au global, veiller à maintenir les toitures, gouttières/gestions de pluviales en bon état pour éviter les infiltrations, désordres structure à l'origine des fuites/infiltrations.

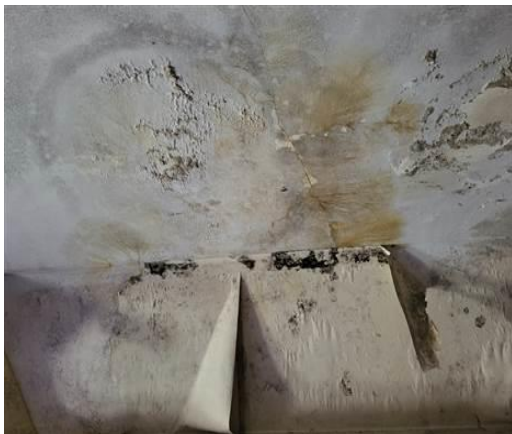
Traces de, suspicion de champignon lignivore sous plafond, au jambage d'huissierie dans les chambres 5, 10, 11, 12 et 13, le Dégagement 6; sous plafond du Hall d'entrée principal

Faire réaliser un Etat parasiteire par un diagnostiqueur ou un expert certifié pour cerner l'implantation, et identifier le cas échéant. Au global, veiller à maintenir les toitures, gouttières/gestions de pluviales en bon état pour éviter les infiltrations, désordres structure à l'origine des fuites/infiltrations.

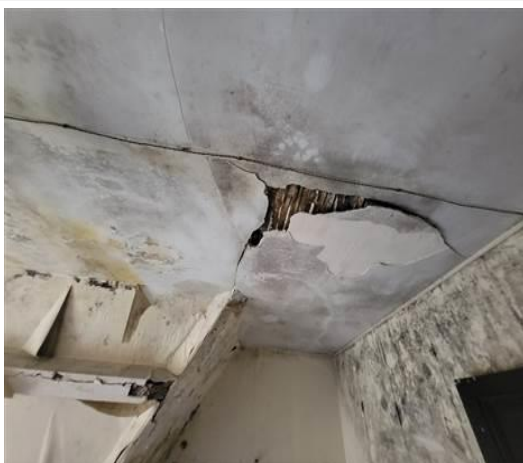
Traces de, suspicion de champignon lignivore sous plafond, au jambage d'huissierie dans les chambres 5, 10, 11, 12 et 13, le Dégagement 6; sous plafond du Hall d'entrée principal

Faire réaliser un Etat parasiteire par un diagnostiqueur ou un expert certifié pour cerner l'implantation, et identifier le cas échéant. Au global, veiller à maintenir les toitures, gouttières/gestions de pluviales en bon état pour éviter les infiltrations, désordres structure à l'origine des fuites/infiltrations.

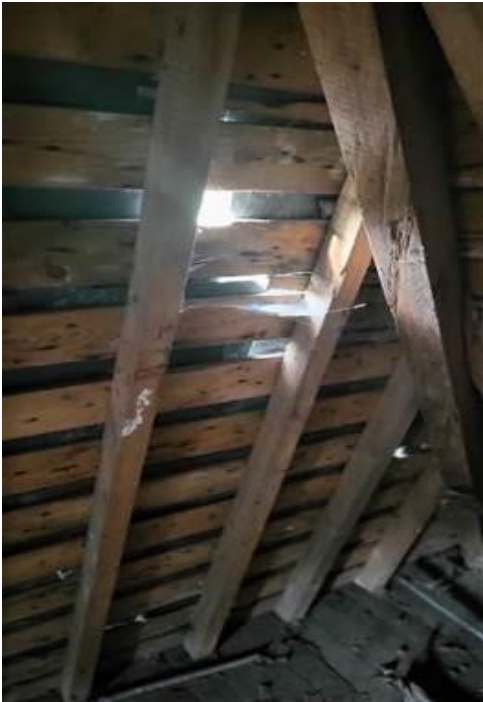
Traces de, suspicion de champignon lignivore sous plafond, au jambage d'huissierie dans les chambres 5, 10, 11, 12 et 13, le Dégagement 6; sous plafond du Hall d'entrée principal

Faire réaliser un Etat parasiteire par un diagnostiqueur ou un expert certifié pour cerner l'implantation, et identifier le cas échéant. Au global, veiller à maintenir les toitures, gouttières/gestions de pluviales en bon état pour éviter les infiltrations, désordres structure à l'origine des fuites/infiltrations.

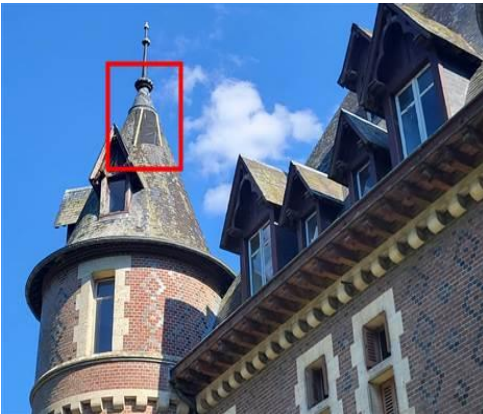
Infiltrations toiture Combles 2 et 4, tour sur cuisine 1/4/Salle d'eau 1/Placard 4

Reprise de la toiture, contacter un couvreur en capacité sur les hauteurs d'intervention induites par l'immeuble

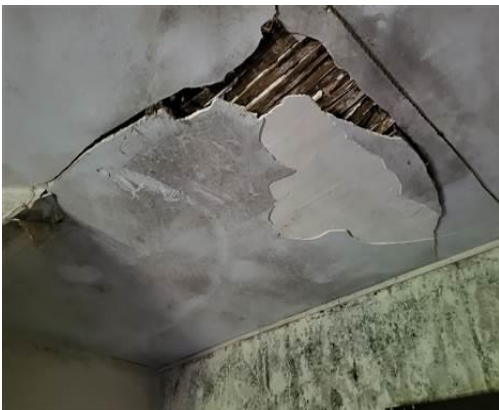
Infiltrations toiture Combles 2 et 4, tour sur cuisine 1/4/Salle d'eau 1/Placard 4

Reprise de la toiture, contacter un couvreur en capacité sur les hauteurs d'intervention induites par l'immeuble

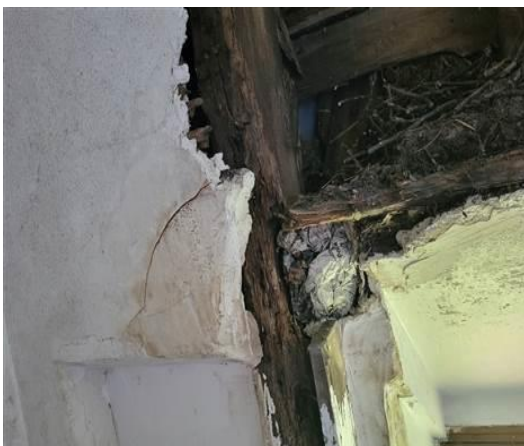
Fissures au structurel, lattis plâtre en délitement, parties plafond décrochées sur les paliers escalier principal, dans les dégagements de distribution des étages, dans les chambres coté cour d'entrée principale R+2 et R+3

Reprise des plâtres, des boiseries structure si nécessaire en amont de la rénovation thermique

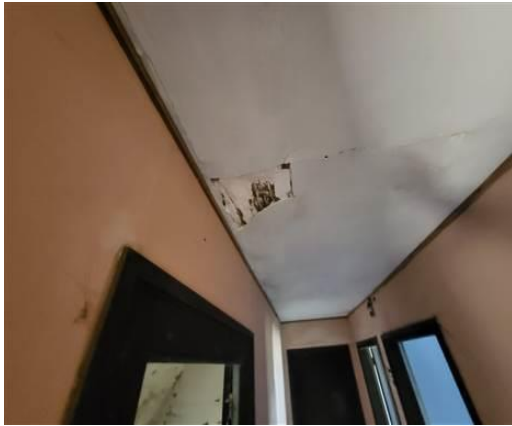
Fissures au structurel, lattis plâtre en délitement, parties plafond décrochées sur les paliers escalier principal, dans les dégagements de distribution des étages, dans les chambres coté cour d'entrée principale R+2 et R+3

Reprise des plâtres, des boiseries structure si nécessaire en amont de la rénovation thermique

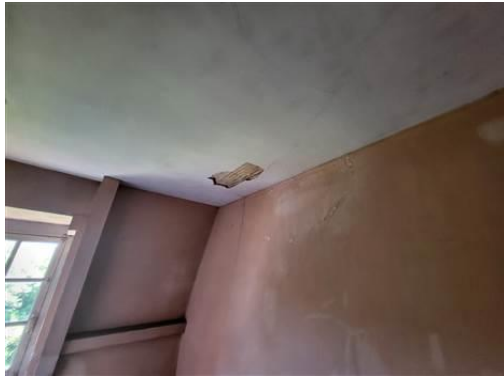
Fissures au structurel, lattis plâtre en délittage, parties plafond décrochées sur les paliers escalier principal, dans les dégagements de distribution des étages, dans les chambres coté cour d'entrée principale R+2 et R+3

Reprise des plâtres, des boiseries structure si nécessaire en amont de la rénovation thermique

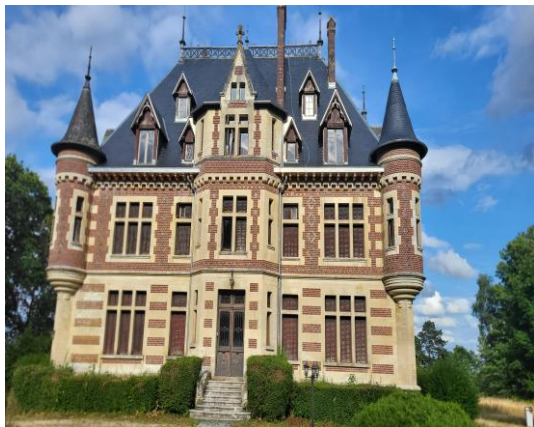
Fissures au structurel, lattis plâtre en délittage, parties plafond décrochées sur les paliers escalier principal, dans les dégagements de distribution des étages, dans les chambres coté cour d'entrée principale R+2 et R+3

Reprise des plâtres, des boiseries structure si nécessaire en amont de la rénovation thermique

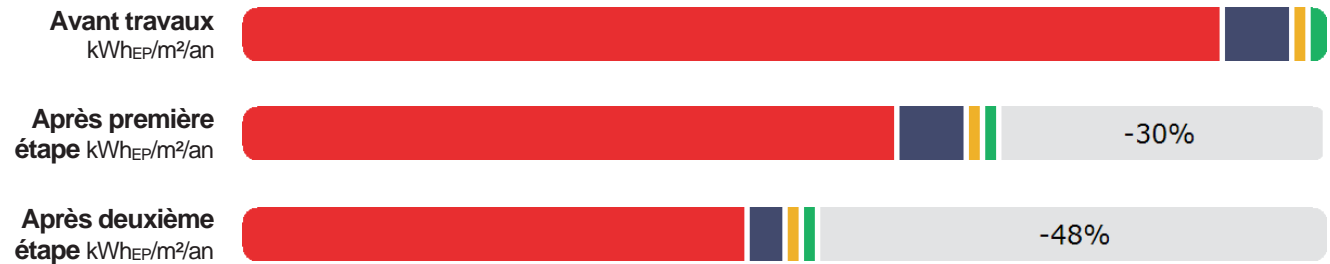
Répartition des consommations annuelles énergétiques

usage	chauffage	eau chaude sanitaire	refroidissement	éclairage	auxiliaires	total
	consommation d'énergie (kWh/m ² /an)	Bois 142 _{EP} (142 _{EF}) Électrique 22 _{EP} (10 _{EF})	Électrique 9 _{EP} (4 _{EF})	-	Électrique 4 _{EP} (2 _{EF})	Électrique 4 _{EP} (2 _{EF})
frais annuels d'énergie (fourchette d'estimation*)	de 3 840 € à 5 230 €	de 400 € à 560 €	-	de 190 € à 270 €	de 190 € à 270 €	de 4 620 € à 6 330 €
