## Dossier Technique Immobilier

Numéro de dossier : 0367/YFA  
Date du repérage : 12/04/2021

Désignation du ou des bâtiments	Désignation du propriétaire
<p><i>Localisation du ou des bâtiments :</i> Département : ... <b>Eure</b> Adresse : ..... <b>5 Rue du Bourjojo</b> Commune : ..... <b>27190 LE FIDELAIRE</b> <b>Section cadastrale D, Parcelle numéro 974/988,</b> Désignation et situation du ou des lot(s) de copropriété : <b>Ce bien ne fait pas partie d'une copropriété</b></p> <p>Périmètre de repérage : <b>Maison, Jardin.</b></p>	<p><i>Désignation du client :</i> Nom et prénom : ... <b>M. MAZE FRANCOIS</b> Adresse : ..... <b>5 Rue du Bourjojo</b> <b>27190 LE FIDELAIRE</b></p>

## Etat de l'Installation Intérieure d'Electricité

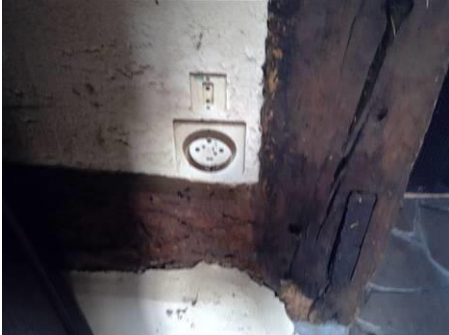
<p>Photo PhEle001 Libellé de l'anomalie : B7.3 e L'installation électrique comporte au moins un dispositif de protection avec une partie active nue sous tension accessible.</p>
 	<p>Photo PhEle002 Libellé de l'anomalie : B8.3 e Au moins un conducteur isolé n'est pas placé sur toute sa longueur dans un conduit, une goulotte ou une plinthe ou une huisserie, en matière isolante ou métallique, jusqu'à sa pénétration dans le matériel électrique qu'il alimente.</p>
 	<p>Photo PhEle003 Libellé de l'anomalie : B7.3 d L'installation électrique comporte au moins une connexion avec une partie active nue sous tension accessible.</p>
 	<p>Photo PhEle004 Libellé du point de contrôle : B3.3.6 a1 Au moins un socle de prise de courant ne comporte pas de broche de terre.</p>
 	<p>Photo PhEle005 Libellé du point de contrôle : B3.3.6 a3 Au moins un circuit (n'alimentant pas des socles de prises de courant) n'est pas relié à la terre.</p>

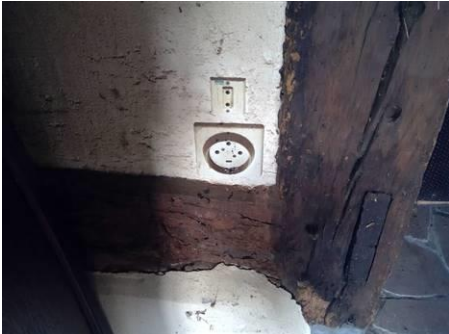
<p>Photo PhEle006 Libellé de l'information complémentaire : B11 b2 Au moins un socle de prise de courant n'est pas de type à obturateur</p>

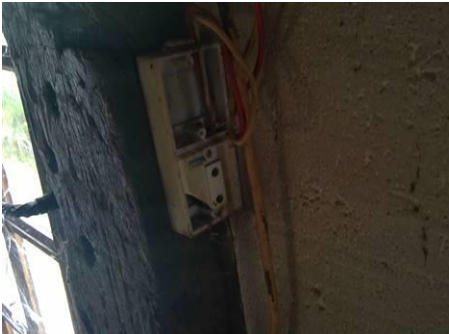
<p>Photo PhEle007 Libellé de l'information complémentaire : B11 c2 Au moins un socle de prise de courant ne possède pas un puits de 15 mm.</p>

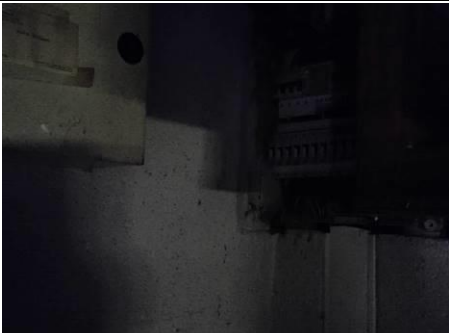
<p>Photo PhEle008 Libellé de l'anomalie : B7.3 a L'Enveloppe d'au moins un matériel est manquante ou détériorée.</p>
