## Dossier Technique Immobilier

Numéro de dossier : 23050210-ACO-etage  
Date du repérage : 25/05/2023

Adresse :.....**32, rue Aristide Briand**

Commune :.....**44390 NORT-SUR-ERDRE**

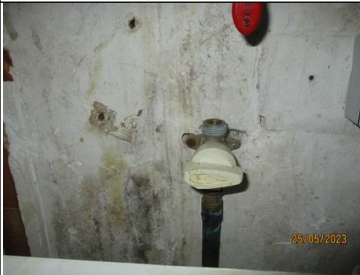
Points de contrôle <sup>(3)</sup> (selon la norme)	Anomalies observées (A1 <sup>(4)</sup> , A2 <sup>(5)</sup> , DGI <sup>(6)</sup> , 32c <sup>(7)</sup> )	Libellé des anomalies et recommandations	Photos
C.4 - 7a3 Organe de coupure	A1	Au moins un organe de coupure n'est pas marqué du logo d'une marque reconnue.

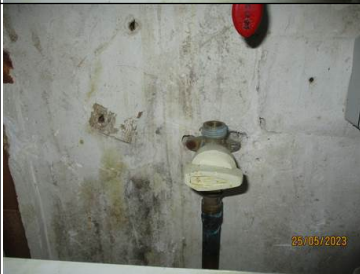
C.7 - 8b Organe de Coupure d'Appareil (OCA)	A2	L'extrémité de l'organe de coupure d'appareil ou de la tuyauterie en attente n'est pas obturée. (Robinet en attente) Risque(s) constaté(s) : Dégagement de gaz et donc un risque d'explosion

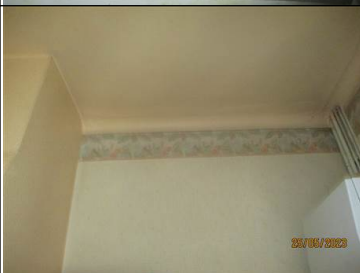
C.15 - 20.1 Ventilation du local – Sortie d'air	A1	Le local équipé ou prévu pour un appareil d'utilisation n'est pas pourvu de sortie d'air. (Robinet en attente)
