Dossier Technique Immobilier

Numéro de dossier : 23050210-ACO-rdc droite

Adresse :.....**32, rue Aristide Briand**

Commune :.....**44390 NORT-SUR-ERDRE**

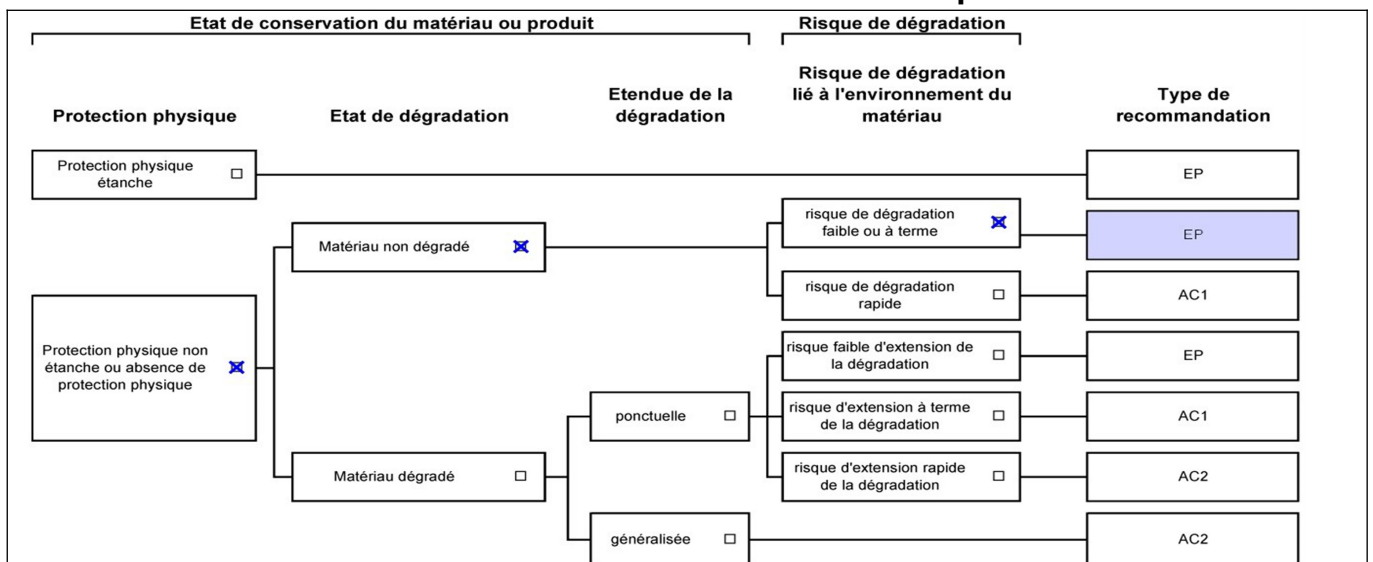
Grilles d'évaluation de l'état de conservation des matériaux ou produit de la liste B

Dossier n° 23050210-ACO-rdc droite
Date de l'évaluation : 25/05/2023
Bâtiment / local ou zone homogène : Rez-de-chaussée - Séjour
Identifiant Matériau : M001
Matériau : Panneaux de cloisons
Résultat EP : Il est recommandé de réaliser une évaluation périodique.

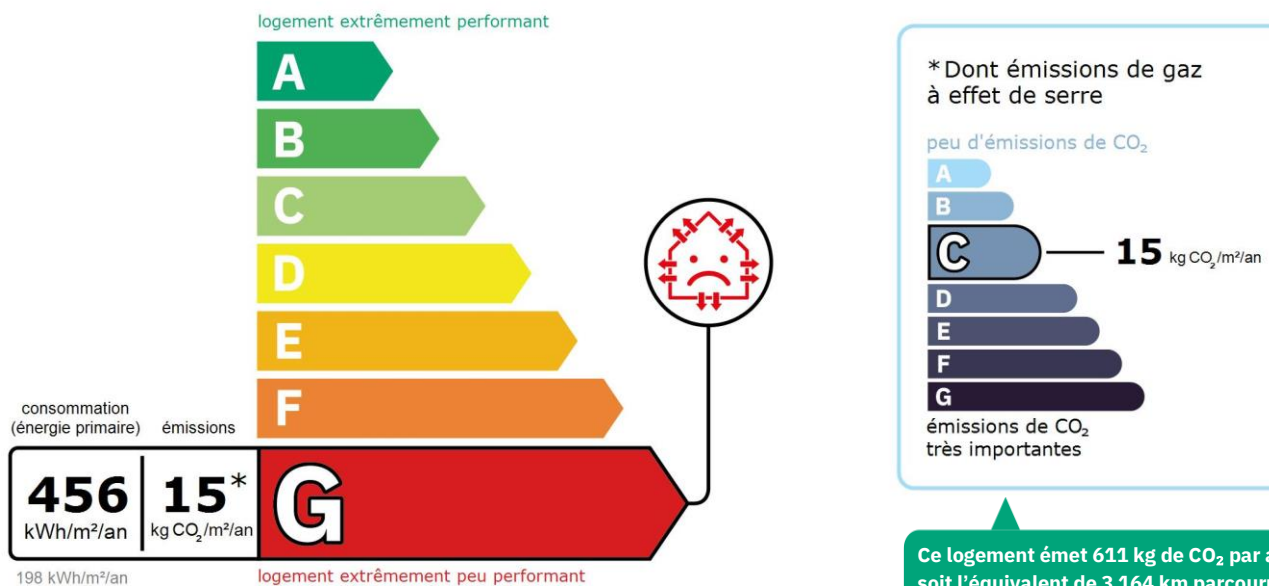
Performance énergétique et climatique

Le niveau de consommation énergétique dépend de l'isolation du logement et de la performance des équipements.

Ce logement émet 611 kg de CO₂ par an, soit l'équivalent de 3 164 km parcourus en voiture.
