Résumé de l'expertise n° 190585

Adresse : **8, Le Faubourg**

Dossier de Diagnostic Technique

Numéro de dossier : 190585
Date du repérage : 27/03/2019

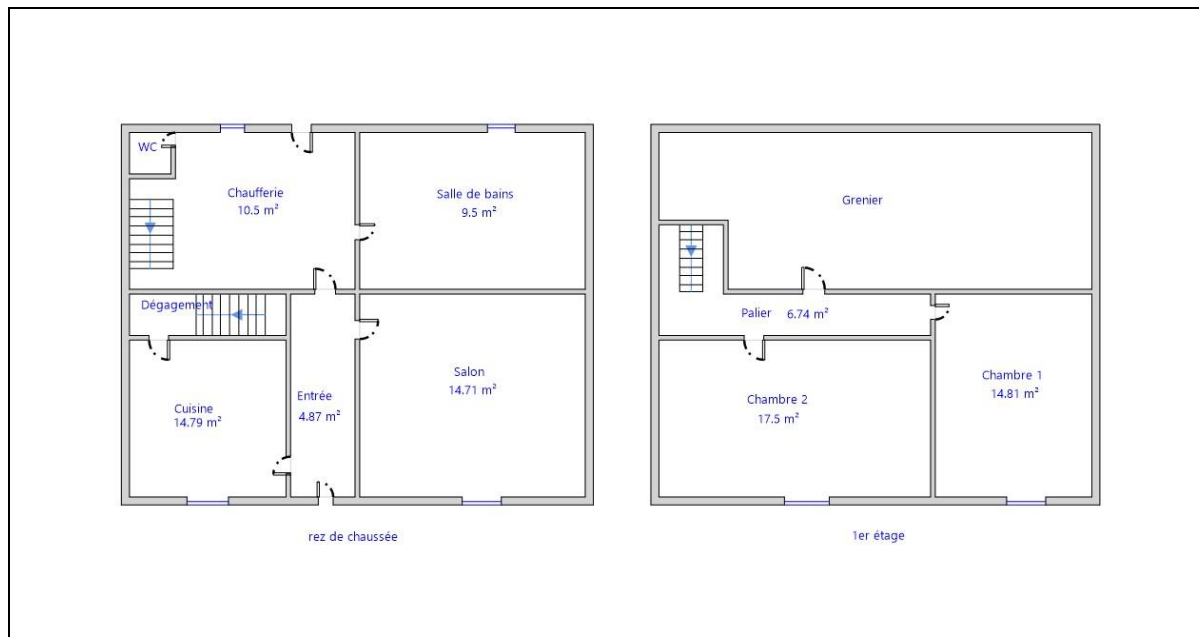
Localisation des mesures sur croquis de repérage

64					partie haute (> 1m)	<0,9			
65					mesure 3 (> 1m)	<0,9			
66	A	Huisserie porte	bois	peinture	mesure 1	7,39	Non Dégradé	1	
67	D	Huisserie porte	bois	peinture	mesure 1	<0,9		0	
68					mesure 2	<0,9			
69					mesure 3	<0,9			
70	B	Fenêtre intérieure	Bois	Peinture	partie basse	<0,9		0	
71					partie haute	<0,9			
72	B	Huisserie Fenêtre intérieure	Bois	Peinture	partie basse	<0,9		0	
73					partie haute	<0,9			
74	B	Fenêtre extérieure	Bois	Peinture	partie basse	<0,9		0	
75					partie haute	<0,9			
76	B	Huisserie Fenêtre extérieure	Bois	Peinture	partie basse	<0,9		0	
77					partie haute	<0,9

-		Plafond	Bois		Non mesurée	-		NM	Absence de revêtement
160	A	Plinthes	Bois	Peinture	mesure 1	<0,9		0	
161					mesure 2	<0,9			
162	B	Plinthes	Bois	Peinture	mesure 1	<0,9		0	
163					mesure 2	<0,9			
164	C	Plinthes	Bois	Peinture	mesure 1	<0,9		0	
165					mesure 2	<0,9			
166	D	Plinthes	Bois	Peinture	mesure 1	<0,9		0	
167					mesure 2	<0,9			
168	A	Porte	Bois	Peinture	partie basse (< 1m)	4,24	Non Dégradé	1	
169	A	Huisserie Porte	Bois	Peinture	partie basse (< 1m)	7,32	Non Dégradé	1	
170	B	Porte	Bois	Peinture	partie basse (< 1m)	3,44	Non Dégradé	1	
171	B	Huisserie Porte	Bois	Peinture	partie basse (< 1m)	6,99	Non Dégradé	1	
172	C	Porte	Bois	Peinture	partie basse (< 1m)	<0,9		0	
173					partie haute (> 1m)	<0,9			
174					mesure 3 (> 1m)	<0,9			
175	C	Huisserie Porte	Bois	Peinture	partie basse (< 1m)	<0,9		0	
176					partie haute (> 1m)	<0,9			
177					mesure 3 (> 1m)	<0,9			
178	A	Huisserie porte	bois	peinture	mesure 1	6,72	Non Dégradé	1

179	B	Huisserie porte	bois	peinture	mesure 1	4,11	Non Dégradé	1	
180	C	Huisserie porte	bois	peinture	mesure 1	<0,9		0	
181					mesure 2	<0,9			
182					mesure 3	<0,9

Du fait de la présence de revêtements contenant du plomb au-delà des seuils en vigueur et de la nature des dégradations constatées (non dégradé, non visible, état d'usage) sur certaines unités de diagnostic, le propriétaire doit veiller à l'entretien des revêtements recouvrant les unités de diagnostic de classe 1 et 2, afin d'éviter leur dégradation future.

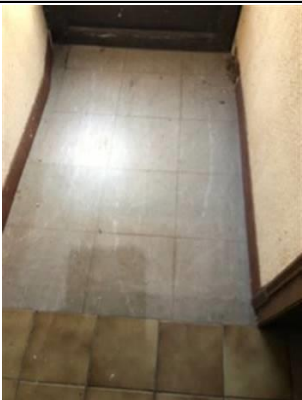
Localisation	Identifiant + Description	Conclusion (justification)	Etat de conservation** et préconisations*	Photo
Entrée	<u>Identifiant:</u> M001 <u>Description:</u> Dalles de sol <u>Liste selon annexe.13-9 du CSP :</u> B	Présence d'amiante (sur connaissance de l'opérateur)	Matériau non dégradé Résultat EP** Préconisation : Il est recommandé de réaliser une évaluation périodique.

Nota : il est mentionné la nécessité d'avertir de la présence d'amiante toute personne pouvant intervenir sur ou à proximité des matériaux et produits concernés ou de ceux les recouvrant ou les protégeant.

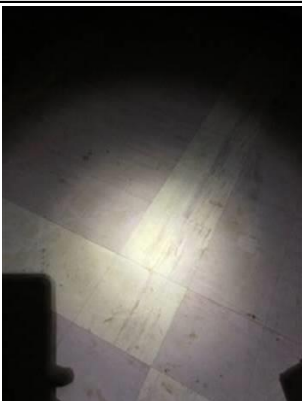
Localisation	Identifiant + Description	Conclusion (justification)	Etat de conservation** et préconisations*	Photo
Chambre 2	Identifiant: M002 Description: Dalles de sol Liste selon annexe.13-9 du CSP : B	Présence d'amiante (sur connaissance de l'opérateur)	Matériau non dégradé Résultat EP** Préconisation : Il est recommandé de réaliser une évaluation périodique.

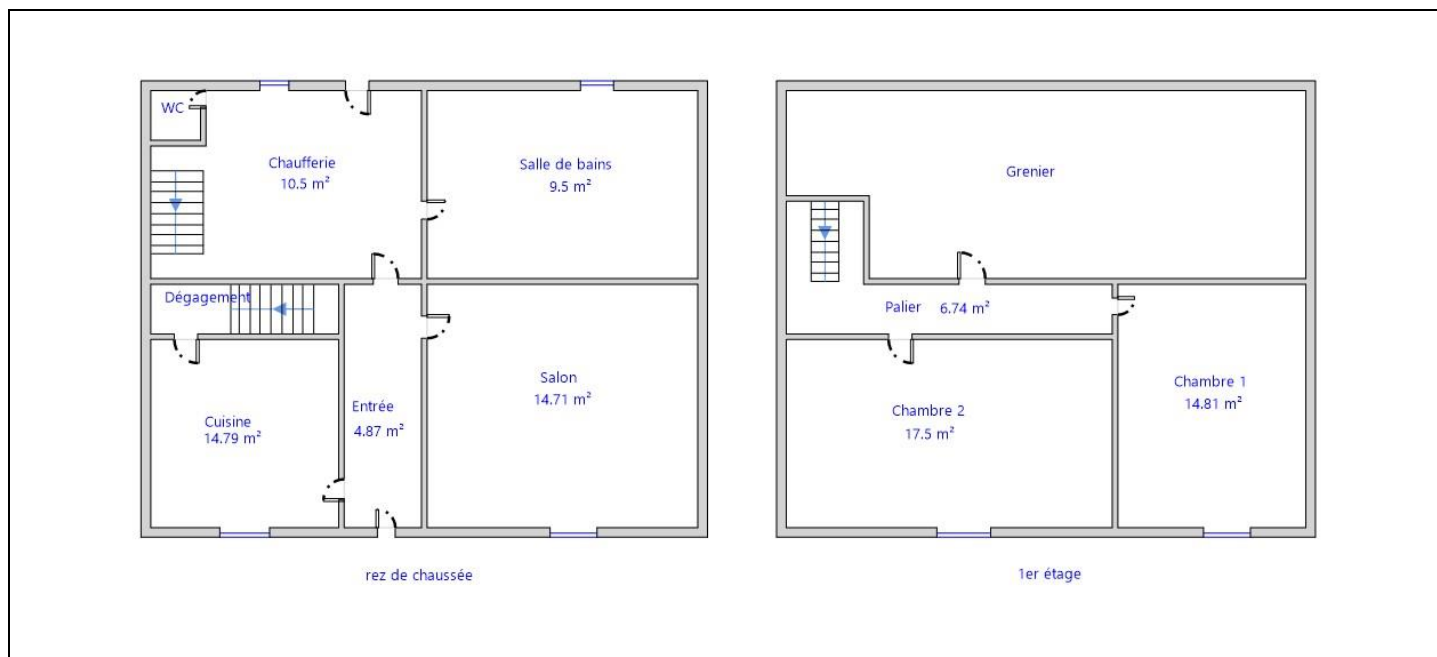
7.1 - Annexe - Schéma de repérage

Conduit en fibro-ciment		Dalles de sol	<p>Nom du propriétaire : FRANCE DOMAINE curateur de la Succession LUTIN Renée Adresse du bien : 8, Le Faubourg 88240 GRUEY-LÈS-SURANCE</p>
	Conduit autre que fibro-ciment		Carrelage	
	Brides		Colle de revêtement	
	Dépôt de Matériaux contenant de l'amiante		Dalles de faux-plafond	
	Matériau ou produit sur lequel un doute persiste		Toiture en fibro-ciment	
	Présence d'amiante		Toiture en matériaux composites

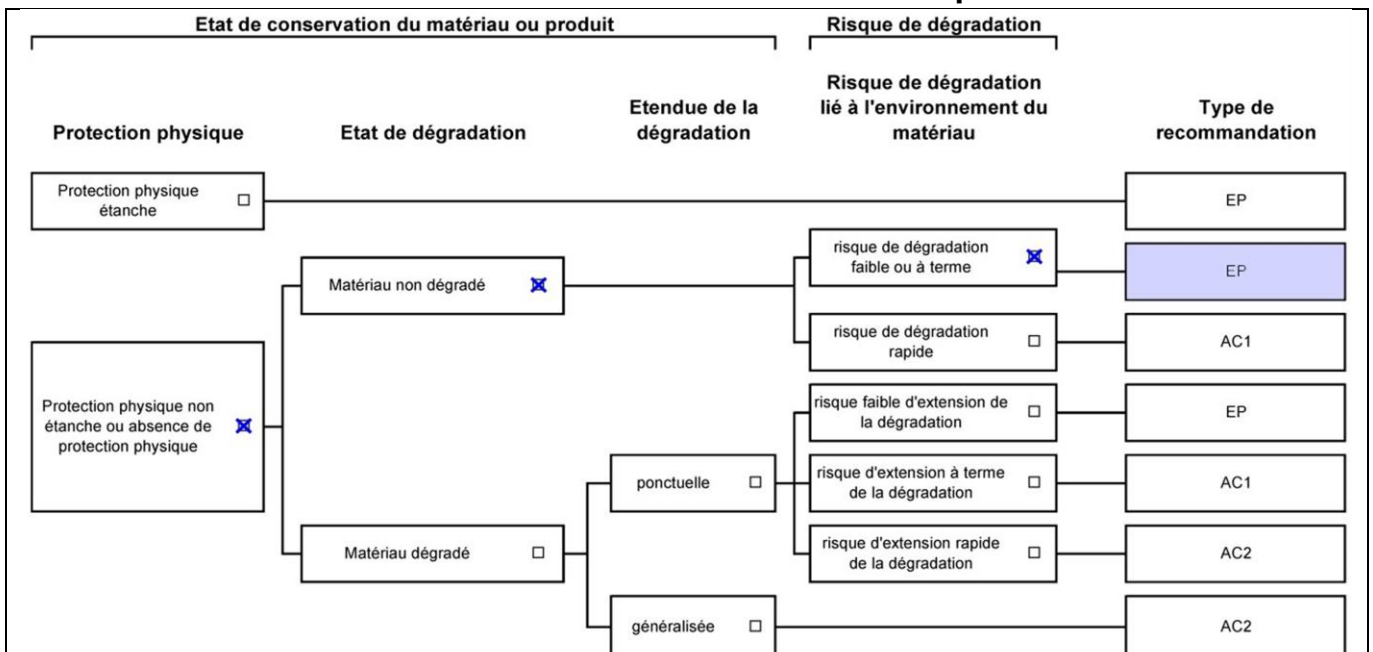
Grilles d'évaluation de l'état de conservation des matériaux ou produit de la liste B

Matériau : Dalles de sol

Résultat EP : Il est recommandé de réaliser une évaluation périodique.

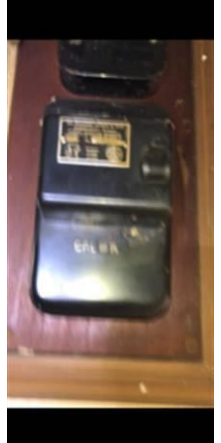
Domaines	Anomalies	Photo
1. L'appareil général de commande et de protection et de son accessibilité	Le dispositif assurant la coupure d'urgence est placé à plus de 1,80 m du sol fini et n'est pas accessible au moyen de marches ou d'une estrade.

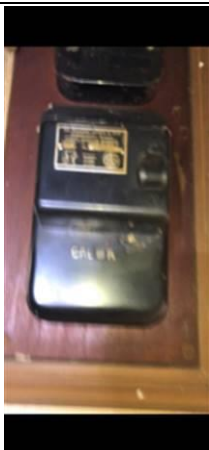
Photo PhEle001

Libellé de l'anomalie : B1.3 g Le dispositif assurant la coupure d'urgence est placé à plus de 1,80 m du sol fini et n'est pas accessible au moyen de marches ou d'une estrade.
