# DOSSIER DE DIAGNOSTICS TECHNIQUES

## 12 - 0819

Type de Bien :	Maison avec jardin
Adresse du bien :	1 rue Bora 51700 CHAMPVOISY
Référence cadastrale	Section Parcelle n°
Etage et n° de lot	lot n° étage

# CONSTAT DE RISQUE D'EXPOSITION AU PLOMB (CREP)

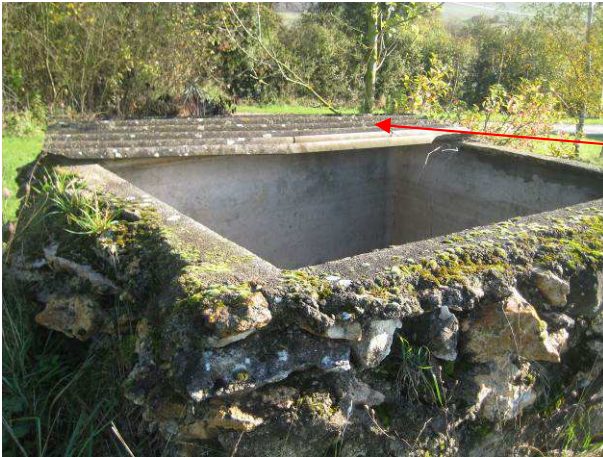
*Plaque en amiante-ciment en dépôt sur le puit*

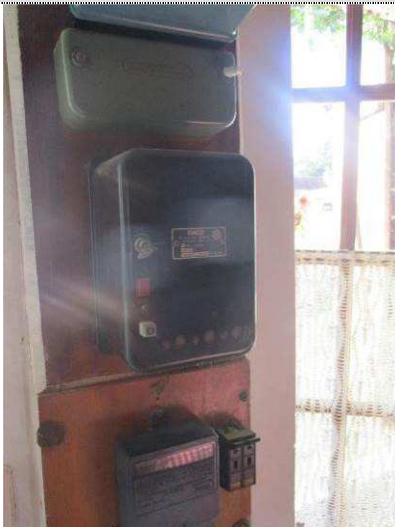
**Point de contrôle N° B.2.3.1 b)**

Description : Le (les) dispositif(s) de protection différentielle ne comporte (ne comportent) aucune indication sur son (leur) courant différentiel résiduel assigné (sensibilité).

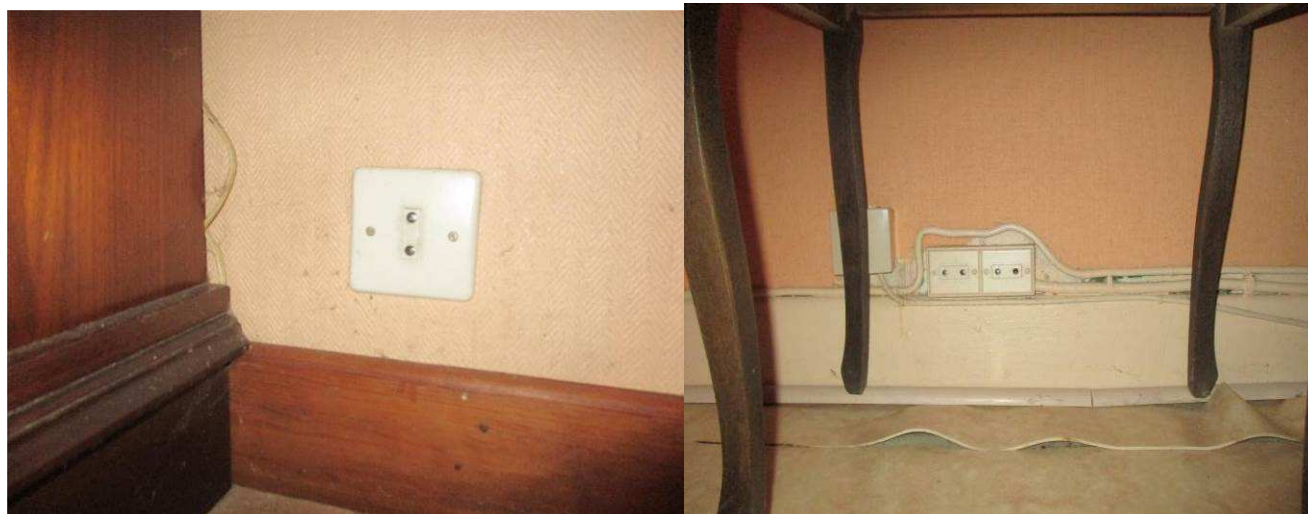
**Point de contrôle N° B.3.3.6 a1)**

Description : Au moins un socle de prise de courant ne comporte pas de broche de terre.

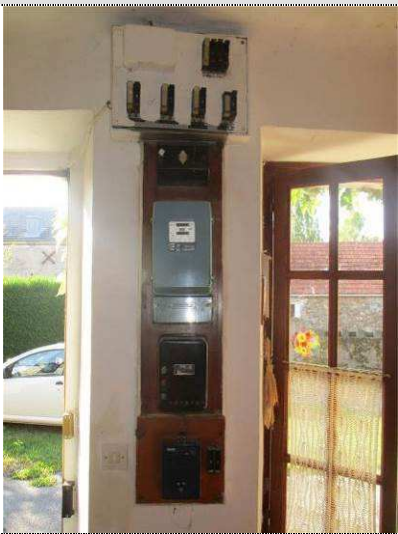
Point de contrôle N° B.4.3 j1)

<u>Description :</u>	Le courant assigné de l'INTERRUPTEUR différentiel placé en aval du DISJONCTEUR de branchement n'est pas adapté.
<u>Observation(s)</u>	Absence d'interrupteur différentiel en 30 mA

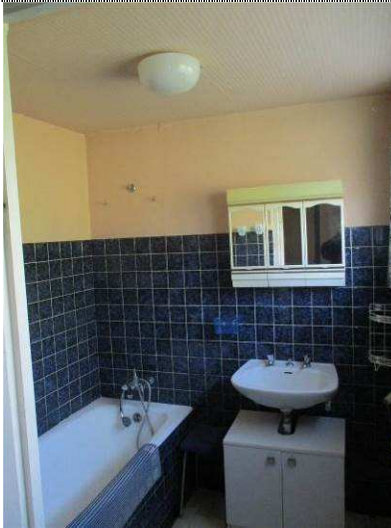
**Point de contrôle N° B.6.3.1 a)**

Description : Local contenant une baignoire ou une douche : l'installation électrique ne répond pas aux prescriptions particulières appliquées à ce local (adéquation entre l'emplacement où est installé le MATERIEL ELECTRIQUE et les caractéristiques de ce dernier – respect des règles de protection contre les chocs électriques liées aux zones).

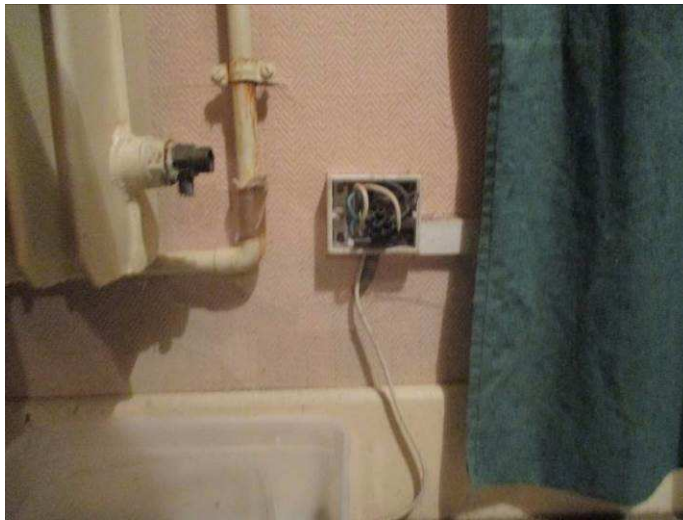
**Point de contrôle N° B.7.3 a)**

Description : L'ENVELOPPE d'au moins un matériel est manquante ou détériorée.

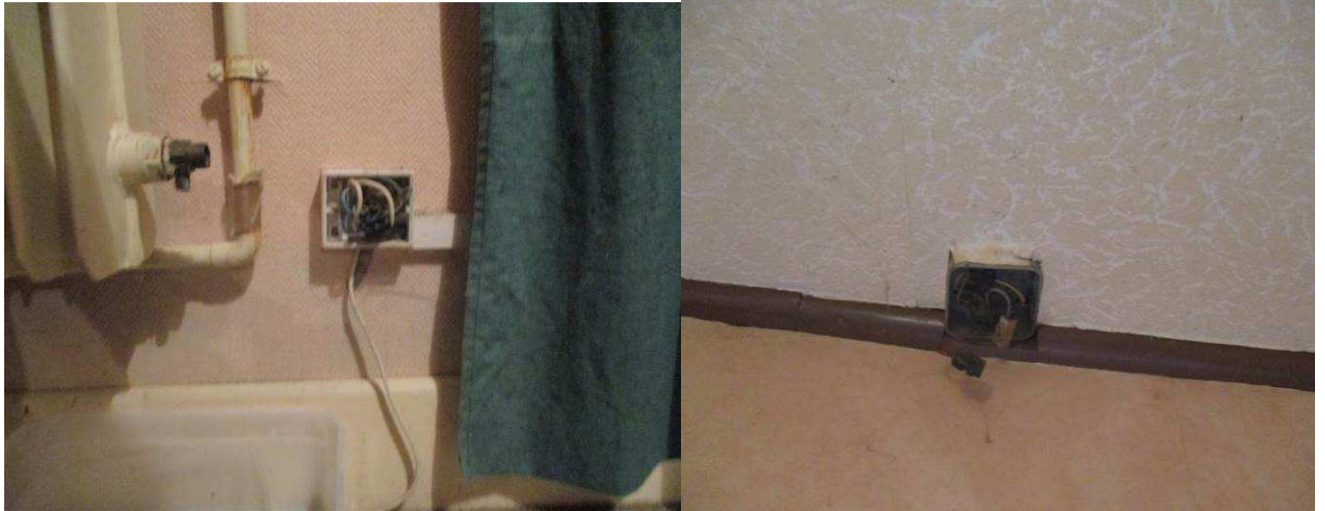
**Point de contrôle N° B.7.3 d)**

Description : L'installation électrique comporte au moins une CONNEXION avec une partie active nue sous tension accessible.

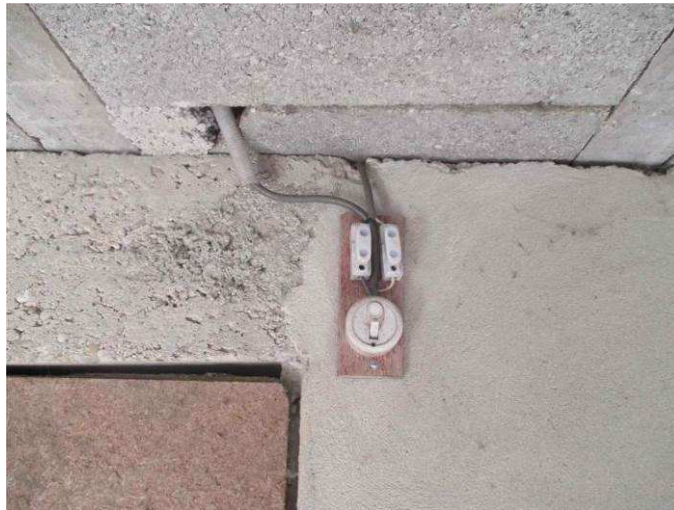
**Point de contrôle N° B.7.3 e)**

Description : L'installation électrique comporte au moins un dispositif de protection avec une partie active nue sous tension accessible.

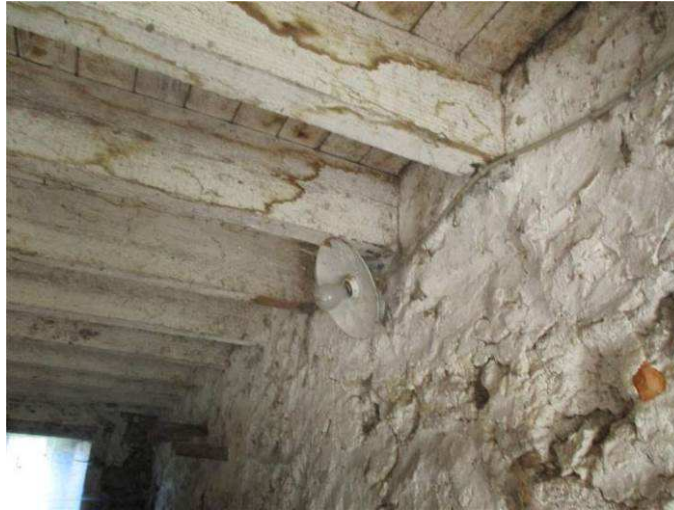
**Point de contrôle N° B.8.3 a)**

Description : L'installation comporte au moins un MATERIEL ELECTRIQUE vétuste.

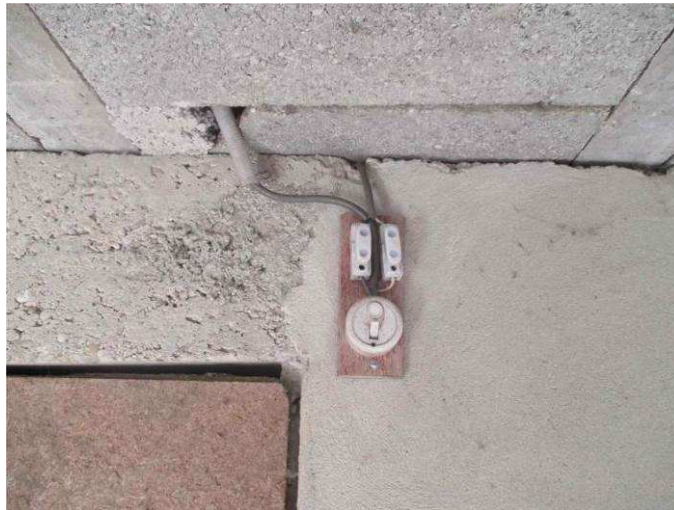
**Point de contrôle N° B.8.3 b)**

Description : L'installation comporte au moins un MATERIEL ELECTRIQUE inadapté à l'usage.

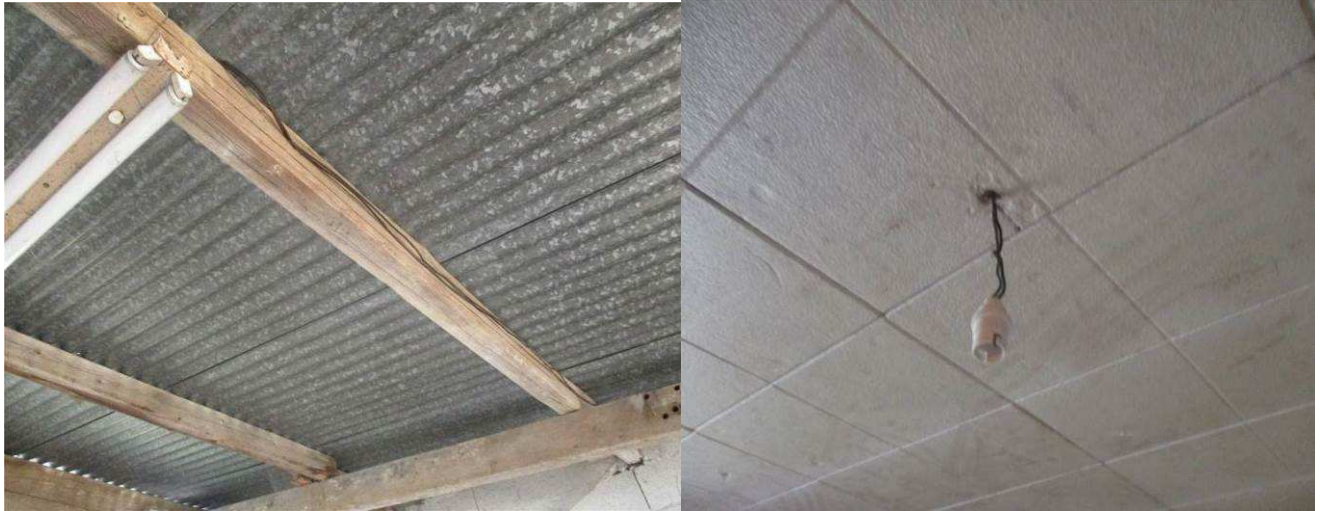
**Point de contrôle N° B.8.3 e)**

Description : Au moins un CONDUCTEUR isolé n'est pas placé sur toute sa longueur dans un conduit, une goulotte, une plinthe ou une huisserie, en matière isolante ou métallique, jusqu'à sa pénétration dans le MATERIEL ELECTRIQUE qu'il alimente.
