# Synthèse Dossier de Diagnostic Technique

Réf. : DIA-CRR04-2110-011

**Adresse du bien :** 10, allée du Clignon  
02400 EPAUX BEZU

**Nature du bien :** Maison individuelle (T3)

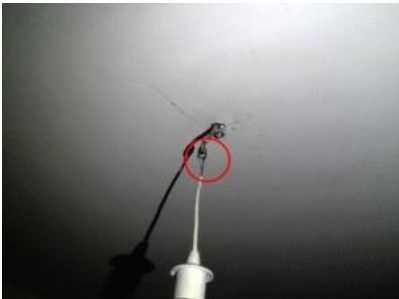
<p>Installation de mise à la terre</p>	<p>Continuité</p>	<p>Par exemple Socles d'éclairage - Niveau 0 Chambre 1</p>

<p>Le circuit (n'alimentant pas des socles de prises de courant) n'est pas relié à la terre. Tous les circuits (éclairage, eau chaude sanitaire, chauffage...) doivent être raccordés à la terre. La mise en place d'une mesure compensatoire a été vérifiée par l'opérateur ainsi que son efficacité. Elle ne peut pas être une solution pérenne.</p>	<p>2</p>
<p>Dispositif de protection contre les surintensités adapté à la section des conducteurs sur chaque circuit</p>	<p>Interrupteurs généraux et interrupteurs différentiels : courant assigné (calibre) adapté à l'installation électrique.</p>	<p>Par exemple Conducteurs de pontage de trop faible dimension - Niveau 0 Séjour</p>

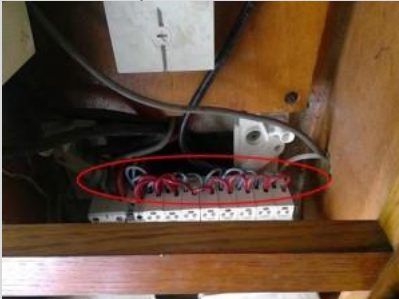
<p>A l'intérieur du tableau, la section d'un(des) conducteur(s) alimentant les dispositifs de protection n'est pas adaptée au courant de réglage du disjoncteur de branchement. Il faut que la dimension des fils électriques soit en adéquation avec le disjoncteur de branchement.</p>	<p>3</p>

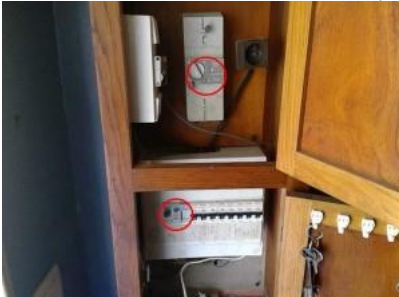
<p>Le courant assigné de l'interrupteur différentiel placé en aval du disjoncteur de branchement n'est pas adapté. L'interrupteur interrompant l'électricité dans l'habitation doit être adapté aux circuits qu'il protège.</p>	<p>3</p>

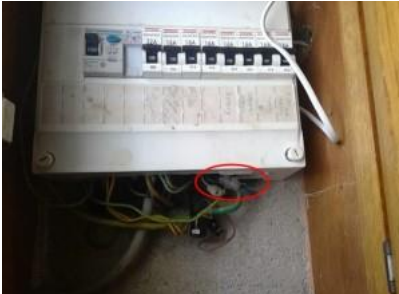
<p>Matériels présentant des risques de contact direct avec des éléments sous tension</p>	<p>Mise en œuvre</p>	<p>Par exemple Dominos non protégés - Niveau 0 Séjour - Niveau 0 Chambre 1</p>

<p>L'installation électrique comporte une(des) connexion(s) avec une(des) partie(s) active(s) nue(s) sous tension accessible. Les parties conductrices des éléments électriques doivent être inaccessibles pour que les occupants soient en sécurité à tout instant.</p>	<p>5</p>
<p>Matériels présentant des risques de contact direct avec des éléments sous tension</p>	<p>Mise en œuvre</p>	<p>Par exemple Disjoncteurs - Niveau 0 Salle à manger</p>

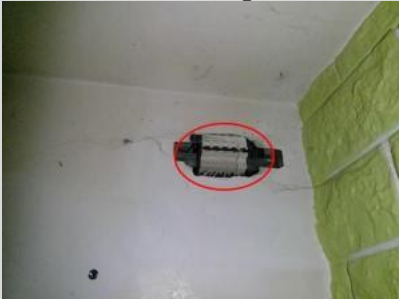
<p>L'installation électrique comporte une(des) connexion(s) avec une(des) partie(s) active(s) nue(s) sous tension accessible. Les parties métalliques des éléments électriques doivent être inaccessibles pour que les occupants soient en sécurité à tout instant.</p>	<p>5</p>

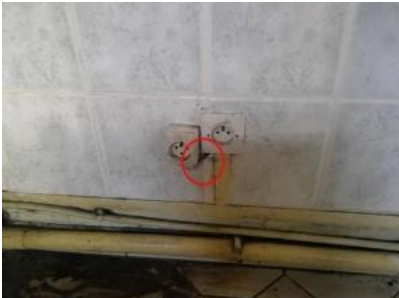
<p>Un(des) conducteur(s) isolé(s) n'est(ne sont) pas placé(s) sur toute sa(leurs) longueur dans un conduit, une goulotte, une plinthe ou une huisserie, en matière isolante ou métallique, jusqu'à sa pénétration dans le matériel électrique qu'il alimente. Tous les fils électriques doivent être totalement inaccessibles.</p>	<p>5</p>

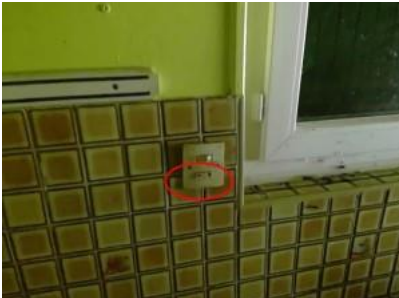
Informations complémentaires	Socles de prise de courant : type obturateur	Par exemple - Niveau 0 Cuisine

Au moins un socle de prise de courant n'est pas de type à obturateur.	IC
Informations complémentaires	Socles de prise de courant : type à puits	Par exemple - Niveau 0 Cuisine

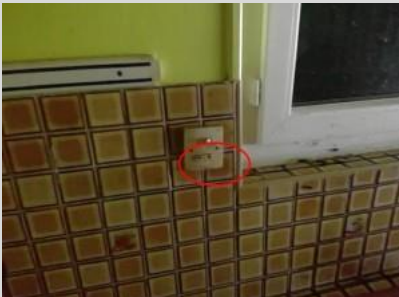
Au moins un socle de prise de courant ne possède pas un puit de 15 mm	IC
