DPE Diagnostic de performance énergétique (logement)

N°ADEME : [2376E2253059D](#)
Etabli le : 04/07/2023
Valable jusqu'au : 03/07/2033

Adresse : **Château de Bray 106 route de Paris**
76440 SAUMONT-LA-POTERIE

Type de bien : Maison Individuelle
Année de construction : Avant 1948
Surface habitable : **775 m²** (locaux R+3 inclus de 46,7 m² habitables bien que non chauffés sans intégrer les 140 m² locaux R-1 occupés car hors CCH/de nature sous-sol)
Propriétaire : Succession SPANG
Adresse : Château de Bray 106 route de Paris 76440 SAUMONT-LA-POTERIE

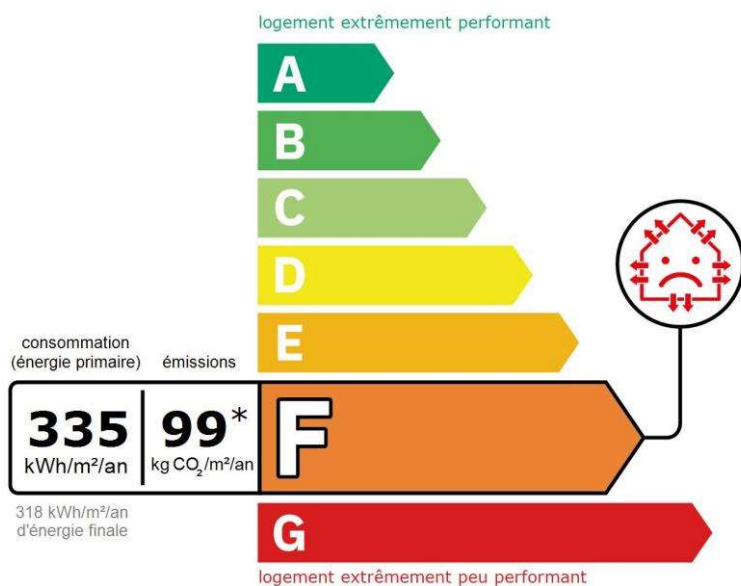
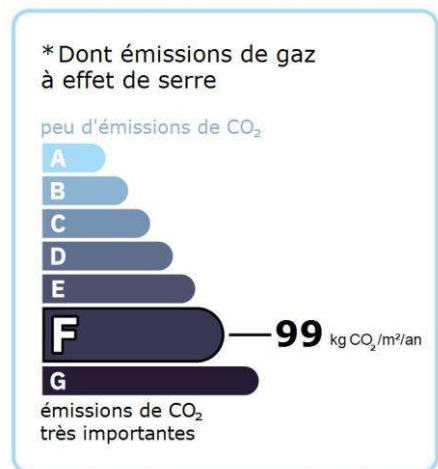
Performance énergétique et climatique

Le niveau de consommation énergétique dépend de l'isolation du logement et de la performance des équipements. Pour l'améliorer, voir pages 4 à 6

Ce logement émet 77 252 kg de CO₂ par an, soit l'équivalent de 400 268 km parcourus en voiture.
Le niveau d'émissions dépend principalement des types d'énergies utilisées (bois, électricité, gaz, fioul, etc.)

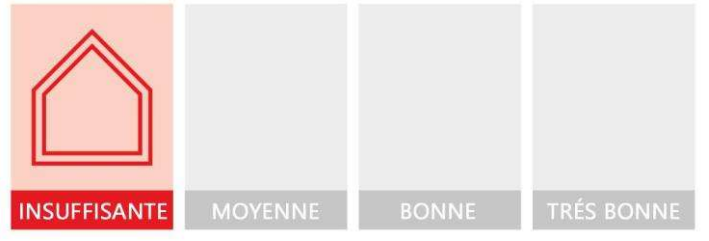
Performance de l'isolation

Murs	Mur en pierre de taille et moellons constitué d'un seul matériaux ou inconnu d'épaisseur 45 cm non isolé donnant sur l'extérieur Mur en pierre de taille et moellons constitué d'un seul matériaux ou inconnu d'épaisseur 40 cm non isolé donnant sur l'extérieur Mur en briques pleines simples d'épaisseur 12 cm non isolé donnant sur un comble fortement ventilé	insuffisante

Plancher bas	Voutains sur solives métalliques non isolé donnant sur un sous-sol non chauffé Plancher entre solives bois avec ou sans remplissage non isolé donnant sur l'extérieur	insuffisante

Toiture/plafond	Plafond entre solives bois avec ou sans remplissage non isolé donnant sur l'extérieur (combles aménagés) Plafond entre solives bois avec ou sans remplissage non isolé donnant sur un comble fortement ventilé	insuffisante

Portes et fenêtres	Fenêtres battantes bois, simple vitrage avec volets battants bois / Fenêtres battantes bois, simple vitrage / Porte(s) bois opaque pleine / Porte(s) bois avec 30-60% de vitrage simple	insuffisante

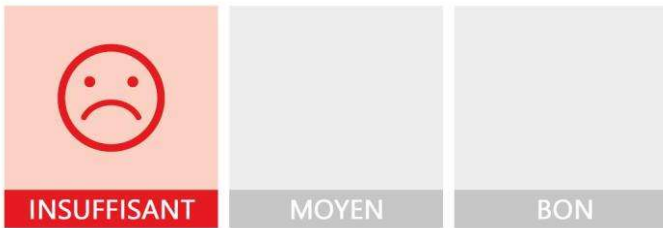
Confort d'été (hors climatisation)*

Les caractéristiques de votre logement améliorent le confort d'été :

bonne inertie du logement

logement traversant

Équipez les fenêtres de votre logement de volets extérieurs ou brise-soleil.

Faites isoler la toiture de votre logement.
