Etat de l'Installation Intérieure d'Electricité

Numéro de dossier : 2023/IMO/5878
 Date du repérage : 16/06/2023
 Heure d'arrivée : 09 h 00
 Durée du repérage : 02 h 55

Localisation du local d'habitation et de ses dépendances :
 Type d'immeuble : **Maison individuelle**
 Adresse : **Château de Bray**
Annexe/ancienne écurie
106 route de Paris
 Commune : **76440 SAUMONT LA POTERIE**
 Département : **Seine-Maritime**
 Périmètre de repérage : **Ensemble de la propriété**
Nb. de niveaux : 3
Nb. de bâtiments : 3
 Année de construction : **avant 1949**
 Année de l'installation : **avant 1949**
 Distributeur d'électricité : **Engie**
 Parties du bien non visitées : **Local 5 (Absence de clef)**

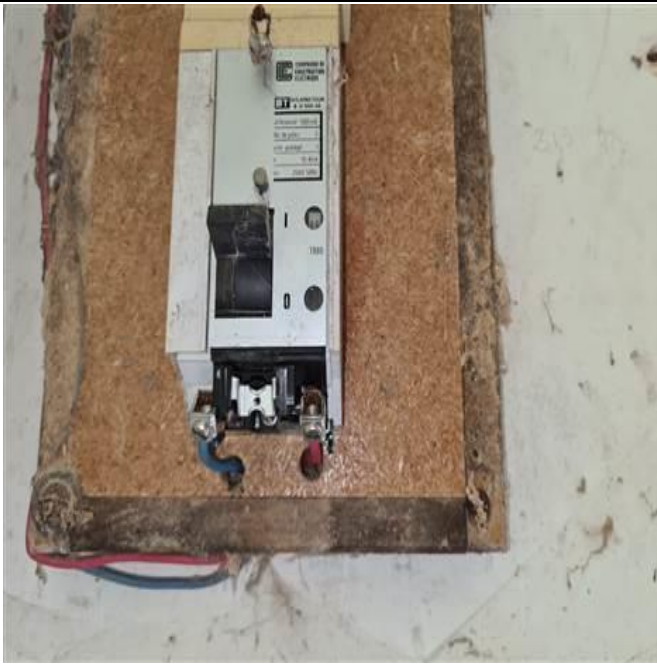
Photo PhEle001

Libellé de l'anomalie : B1.3 b Le dispositif assurant la coupure d'urgence n'est pas situé à l'intérieur du logement ou dans un emplacement accessible directement depuis le logement.

Remarques : L'AGCP (Appareil Général de Commande et de Protection) n'est pas placé à l'intérieur de la partie privative du logement ; Faire intervenir un électricien qualifié afin d'installer un AGCP à l'intérieur de la partie privative du logement

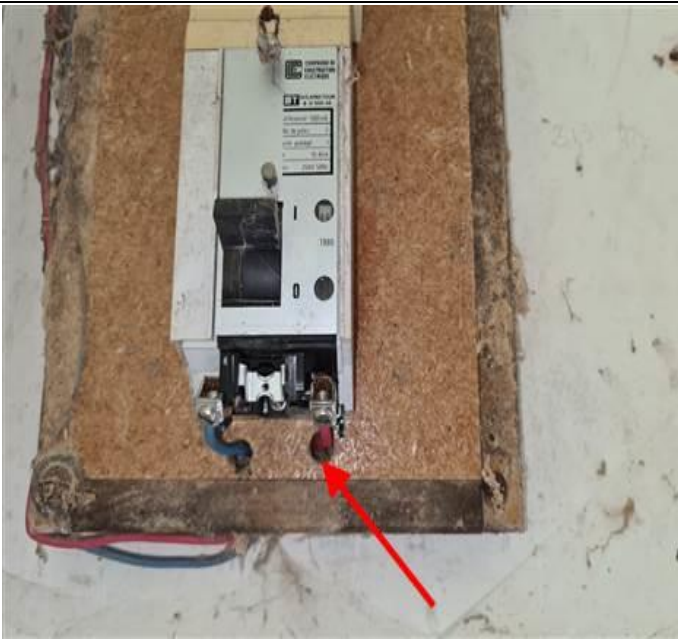
Photo PhEle002

Libellé de l'anomalie : B4.3 f1 La section des conducteurs de la canalisation alimentant le seul tableau n'est pas adaptée au courant de réglage du disjoncteur de branchement.

Remarques : Présence de conducteurs d'alimentation de section inadaptée au courant assigné du disjoncteur principal placé en amont. La section est de minimum 10 mm² sous un AGCP 45A ; Faire intervenir un électricien qualifié afin de remplacer les conducteurs inadaptés

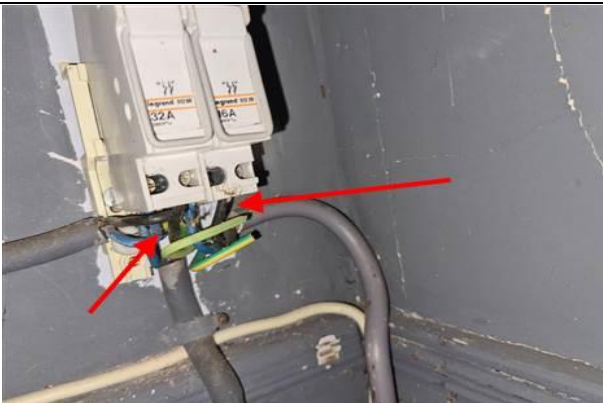
Photo PhEle003

Libellé de l'anomalie : B4.3 e Le courant assigné (calibre) de la protection contre les surcharges et courts-circuits d'au moins un circuit n'est pas adapté à la section des conducteurs correspondants.

Remarques : Présence de protections contre les surintensités inadaptées à la section des conducteurs. La section minimale et non appliquée est de 6 mm² sous un fusible type porte cartouche 32 A et de 2.5 mm² sous un porte cartouche 16 A ; Faire intervenir un électricien qualifié afin d'installer des protections contre les surintensités adaptés aux sections des conducteurs

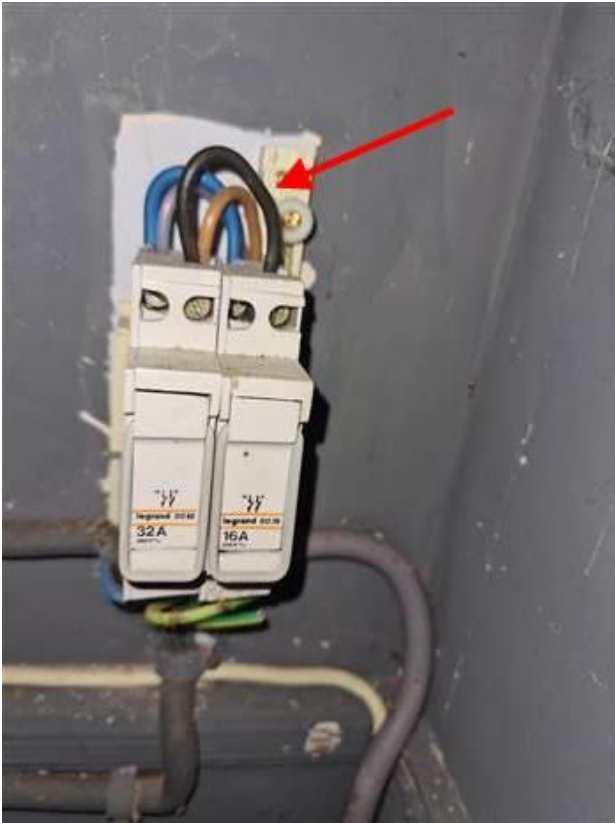
Photo PhEle005

Libellé de l'anomalie : B4.3 f3 A l'intérieur du tableau, la section d'au moins un conducteur alimentant les dispositifs de protection n'est pas adaptée au courant de réglage du disjoncteur de branchement.

La section doit être au minimum de 10 mm² sur un porte cartouche 32A

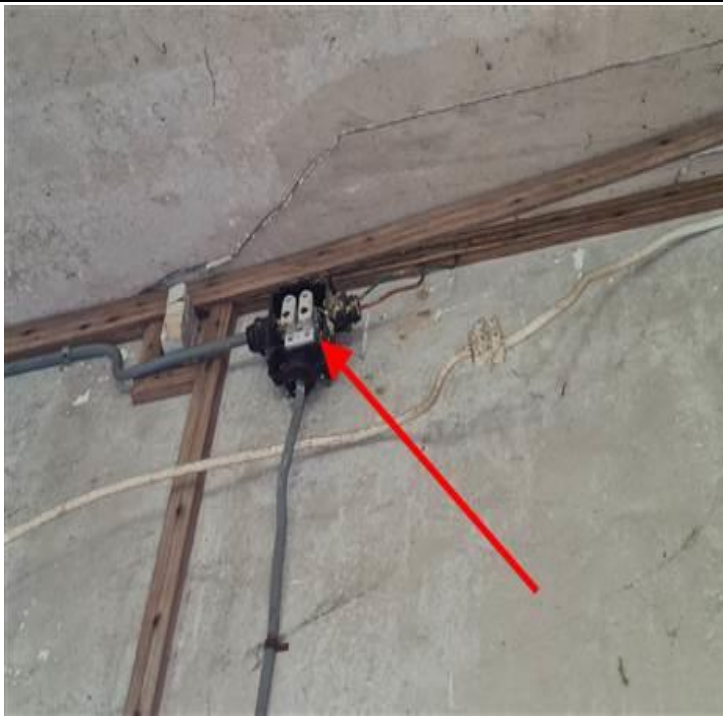
Photo PhEle006

Libellé de l'anomalie : B4.3 b Le type d'au moins un fusible ou un disjoncteur n'est plus autorisé (fusible à tabatière, à broches rechargeables, coupe-circuit à fusible de type industriel, disjoncteur réglable en courant protégeant des circuits terminaux).

Remarques : Présence de fusible de type à broche rechargeable dans le local 3, la chaufferie, l'esc rdc/r+1 et la chambre 1

Présence de fusible de type à puit vissé sur le palier ; Faire intervenir un électricien qualifié afin de remplacer le(s) fusible(s) de type à broche(s) rechargeable (s par des protections autorisées)

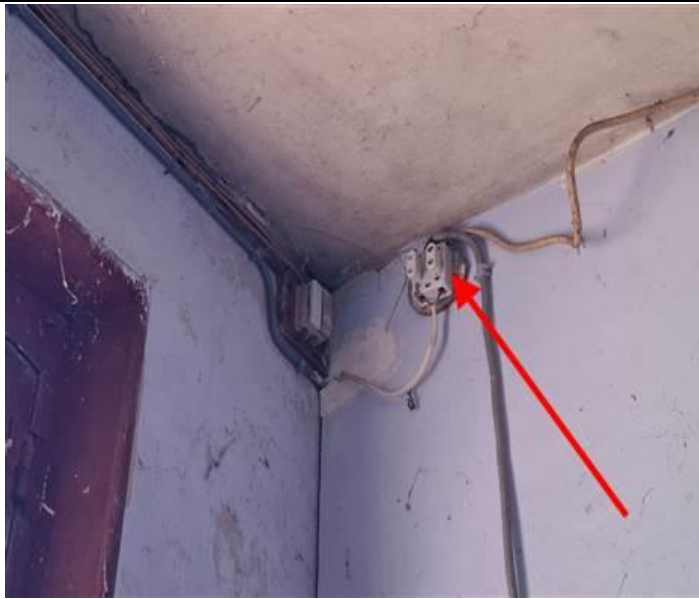
Photo PhEle006

Libellé de l'anomalie : B4.3 b Le type d'au moins un fusible ou un disjoncteur n'est plus autorisé (fusible à tabatière, à broches rechargeables, coupe-circuit à fusible de type industriel, disjoncteur réglable en courant protégeant des circuits terminaux).

Présence de fusible de type à puit vissé sur le palier ; Faire intervenir un électricien qualifié afin de remplacer le(s) fusible(s) de type à broche(s) rechargeable (s par des protections autorisées)

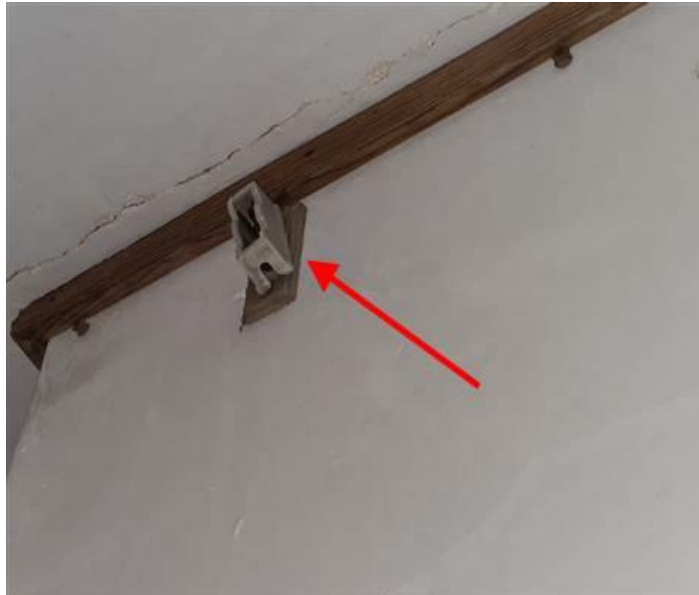
Photo PhEle006

Libellé de l'anomalie : B4.3 b Le type d'au moins un fusible ou un disjoncteur n'est plus autorisé (fusible à tabatière, à broches rechargeables, coupe-circuit à fusible de type industriel, disjoncteur réglable en courant protégeant des circuits terminaux).

Présence de fusible de type à puit vissé sur le palier ; Faire intervenir un électricien qualifié afin de remplacer le(s) fusible(s) de type à broche(s) rechargeable (s par des protections autorisées)

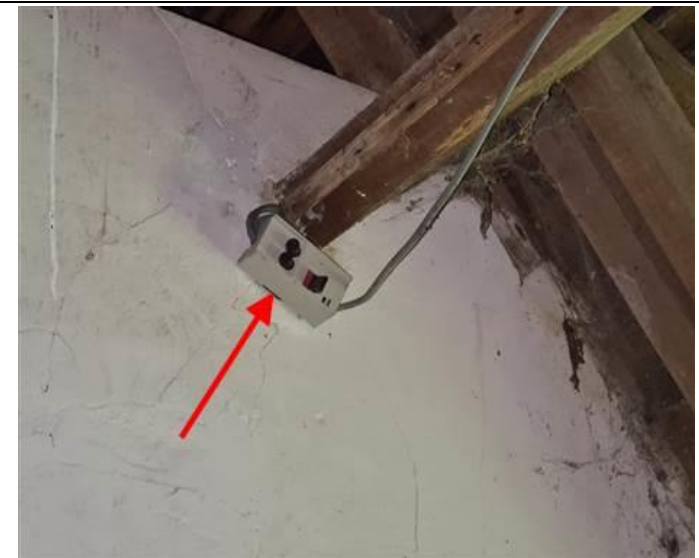
Photo PhEle006

Libellé de l'anomalie : B4.3 b Le type d'au moins un fusible ou un disjoncteur n'est plus autorisé (fusible à tabatière, à broches rechargeables, coupe-circuit à fusible de type industriel, disjoncteur réglable en courant protégeant des circuits terminaux).

Présence de fusible de type à puit vissé sur le palier ; Faire intervenir un électricien qualifié afin de remplacer le(s) fusible(s) de type à broche(s) rechargeable (s par des protections autorisées)

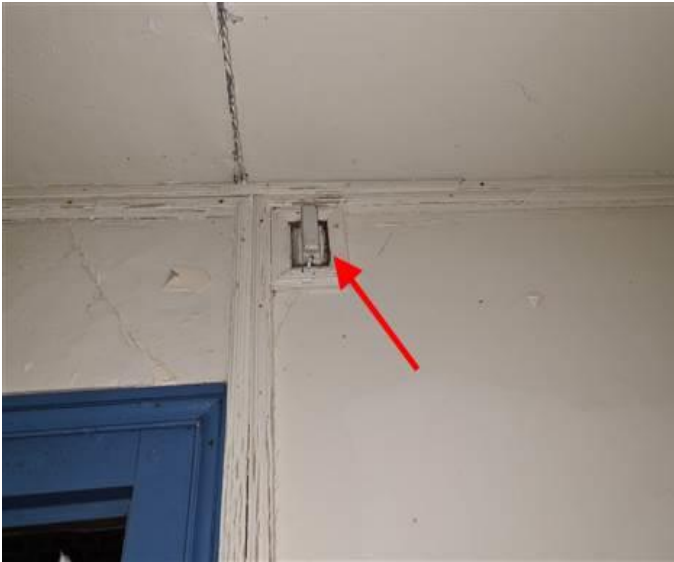
Photo PhEle006

Libellé de l'anomalie : B4.3 b Le type d'au moins un fusible ou un disjoncteur n'est plus autorisé (fusible à tabatière, à broches rechargeables, coupe-circuit à fusible de type industriel, disjoncteur réglable en courant protégeant des circuits terminaux).

Présence de fusible de type à puit vissé sur le palier ; Faire intervenir un électricien qualifié afin de remplacer le(s) fusible(s) de type à broche(s) rechargeable (s par des protections autorisées)

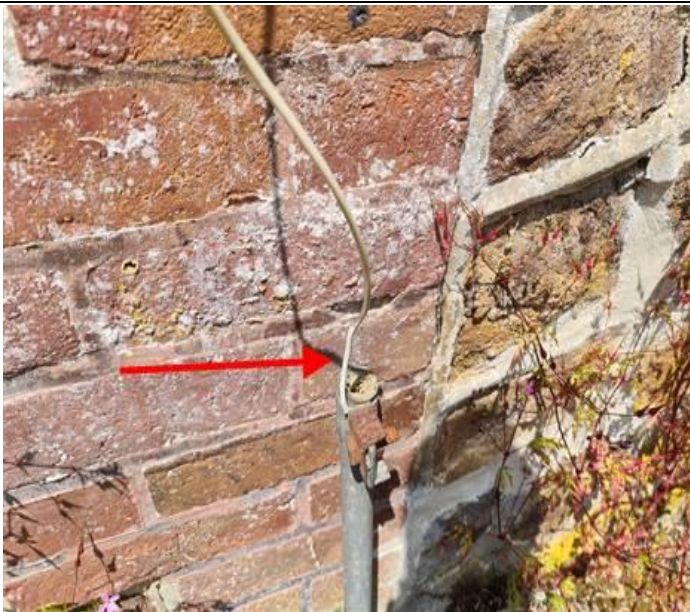
Photo PhEle007

Libellé de l'anomalie : B3.3.2 b La section du conducteur de terre est insuffisante.

Remarques : Section du conducteur de terre insatisfaisante ; Faire intervenir un électricien qualifié afin d'installer un conducteur de terre de section satisfaisante

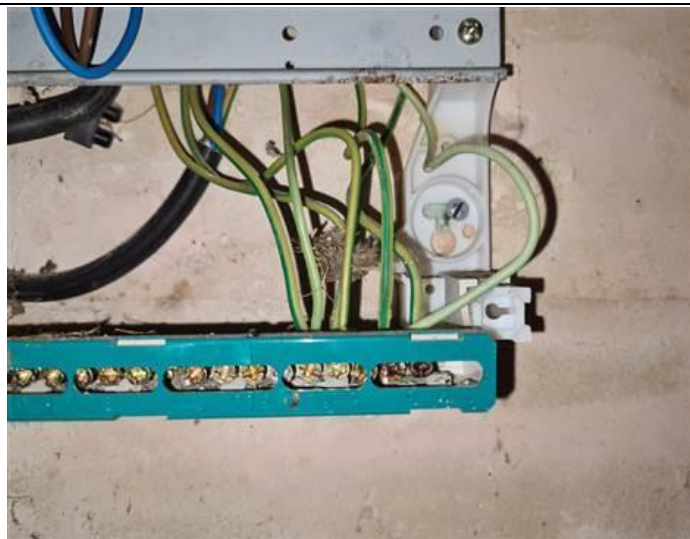
Photo PhEle008

Libellé de l'anomalie : B3.3.5 b1 La section du conducteur principal de protection est insuffisante.

Remarques : Section du conducteur principal de protection insatisfaisante ; Faire intervenir un électricien qualifié afin de remplacer le conducteur principal de protection existant par un conducteur de section satisfaisante

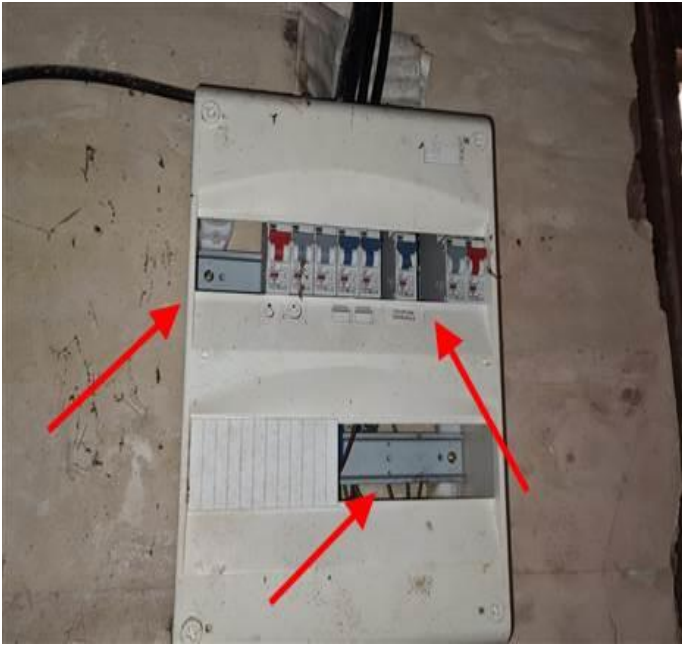
Photo PhEle009

Libellé de l'anomalie : B7.3 a L'Enveloppe d'au moins un matériel est manquante ou détériorée.

Remarques : Présence de matériel électrique en place dont l'enveloppe présente des détériorations, Appareillages (prises/interrupteurs) descellés, présentant jeu de fixation au support dans le local 2 et 9 et la chambre 4. Carter incomplet du tableau électrique dans le local 2 ; Faire intervenir un électricien qualifié afin de remplacer les matériels présentant des détériorations

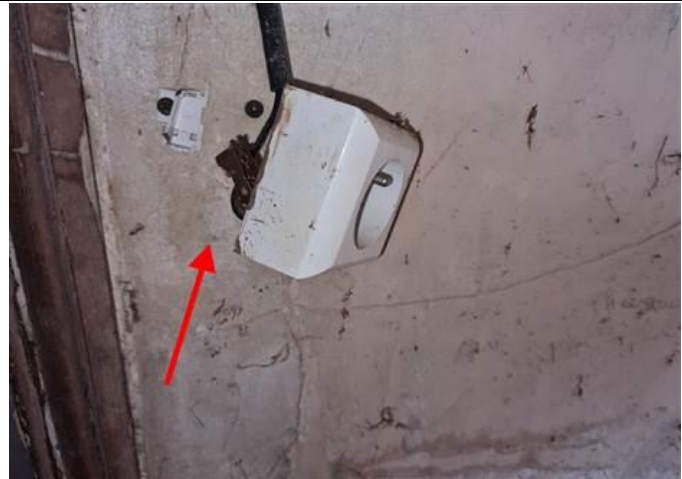
Photo PhEle009

Remarques : Présence de matériel électrique en place dont l'enveloppe présente des détériorations, Appareillages (prises/interrupteurs) descellés, présentant jeu de fixation au support dans le local 2 et 9 et la chambre 4. Carter incomplet du tableau électrique dans le local 2 ; Faire intervenir un électricien qualifié afin de remplacer les matériels présentant des détériorations

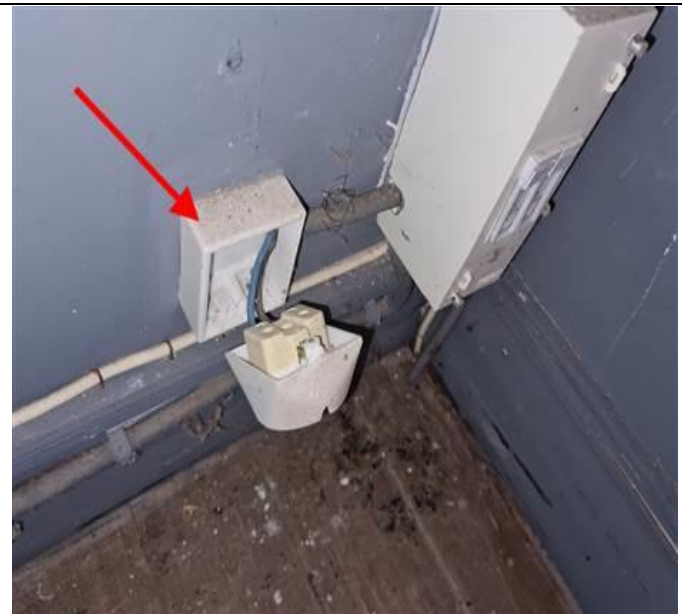
Photo PhEle009

Remarques : Présence de matériel électrique en place dont l'enveloppe présente des détériorations, Appareillages (prises/interrupteurs) descellés, présentant jeu de fixation au support dans le local 2 et 9 et la chambre 4. Carter incomplet du tableau électrique dans le local 2 ; Faire intervenir un électricien qualifié afin de remplacer les matériels présentant des détériorations

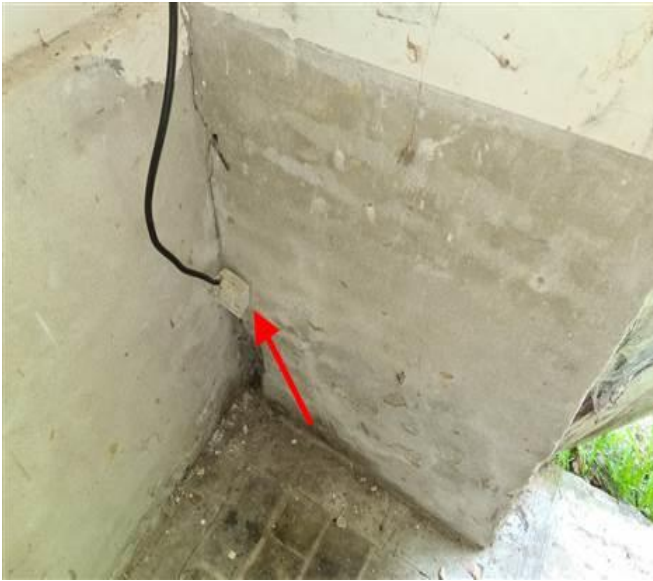
Photo PhEle009

Libellé de l'anomalie : B7.3 a L'Enveloppe d'au moins un matériel est manquante ou détériorée.
Remarques : Présence de matériel électrique en place dont l'enveloppe présente des détériorations, Appareillages (prises/interrupteurs) descellés, présentant jeu de fixation au support dans le local 2 et 9 et la chambre 4. Carter incomplet du tableau électrique dans le local 2 ; Faire intervenir un électricien qualifié afin de remplacer les matériels présentant des détériorations

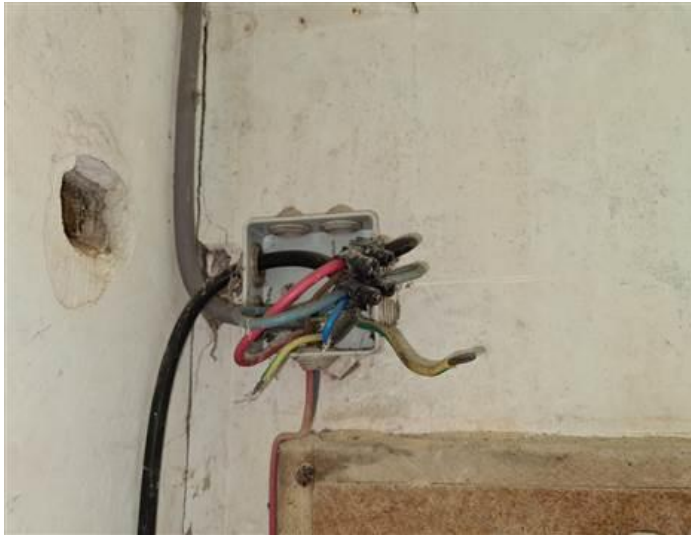
Photo PhEle010

Libellé de l'anomalie : B7.3 e L'installation électrique comporte au moins un dispositif de protection avec une partie active nue sous tension accessible.
Remarques : Présence de dispositif de protection de matériel électrique présentant des parties actives nues sous tension, boîtes d'alimentation ouvertes dans le local 9 ; Faire intervenir un électricien qualifié afin de remplacer les matériels présentant des parties actives nues sous tension

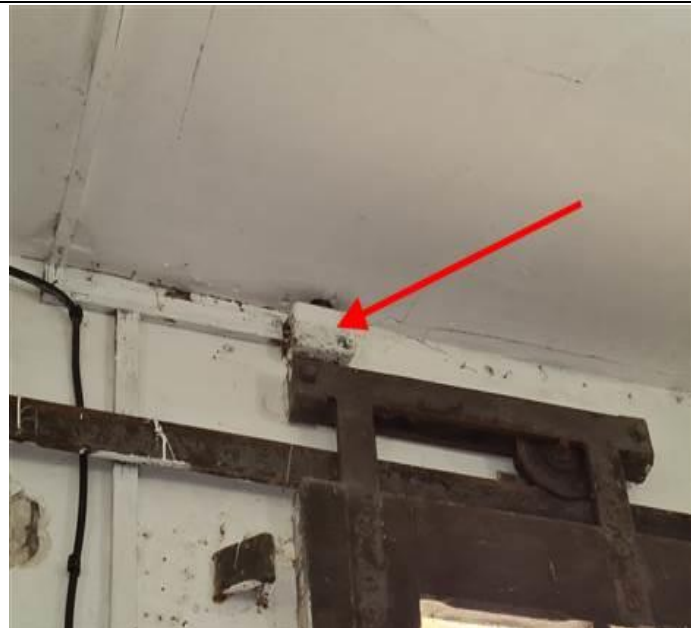
Photo PhEle011

Libellé de l'anomalie : B3.3.9 b Au moins une boîte de connexion métalliques en montage apparent ou encastré n'est pas reliée à la terre.
Remarques : Présence de boîtes de connexion métalliques en montage apparent, contenant des conducteurs, non reliées à la terre dans le local 4 et les WC1 ; Faire intervenir un électricien qualifié afin de supprimer les boîtes de connexion métalliques non reliées à la terre

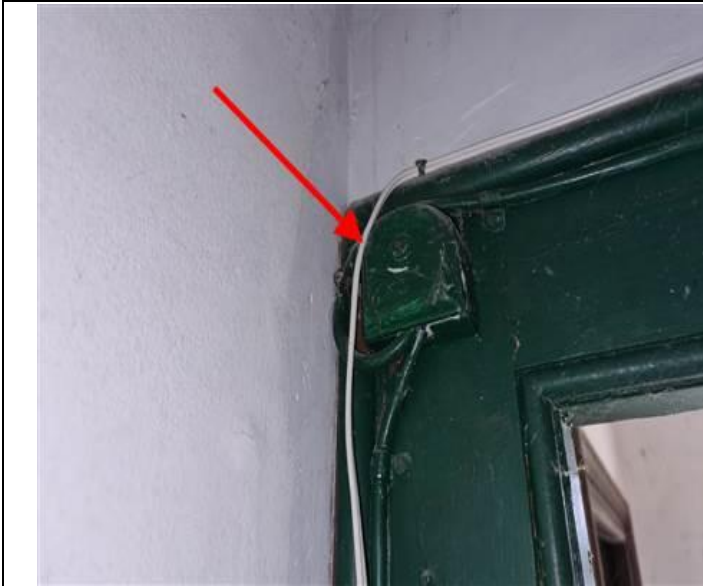
Photo PhEle011

Remarques : Présence de boîtes de connexion métalliques en montage apparent, contenant des conducteurs, non reliés à la terre dans le local 4 et les WC1 ; Faire intervenir un électricien qualifié afin de supprimer les boîtes de connexion métalliques non reliées à la terre

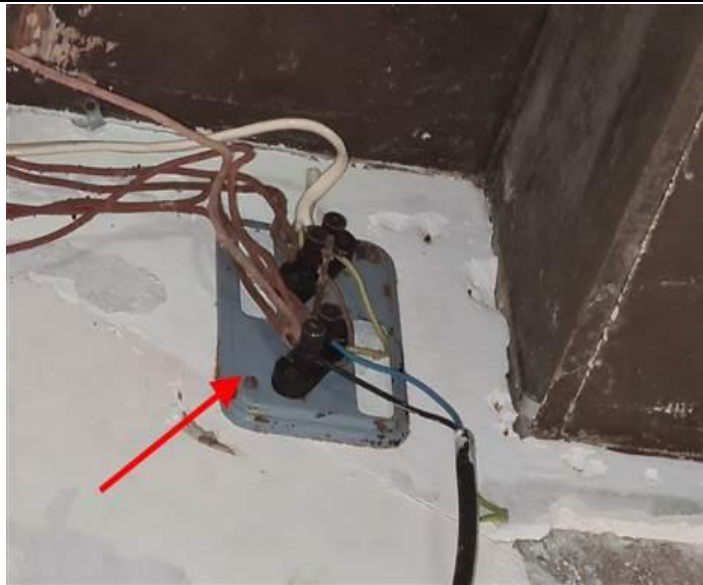
Photo PhEle012

Remarques : Présence de connexion de matériel électrique présentant des parties actives nues sous tension (domino à nu, attente appareillage) dans le WC 1, la salle à manger, la cuisine, la chambre 4, la salle d'eau, le local 2 et 3 ; Faire intervenir un électricien qualifié afin de remplacer les matériels présentant des parties actives nues sous tension

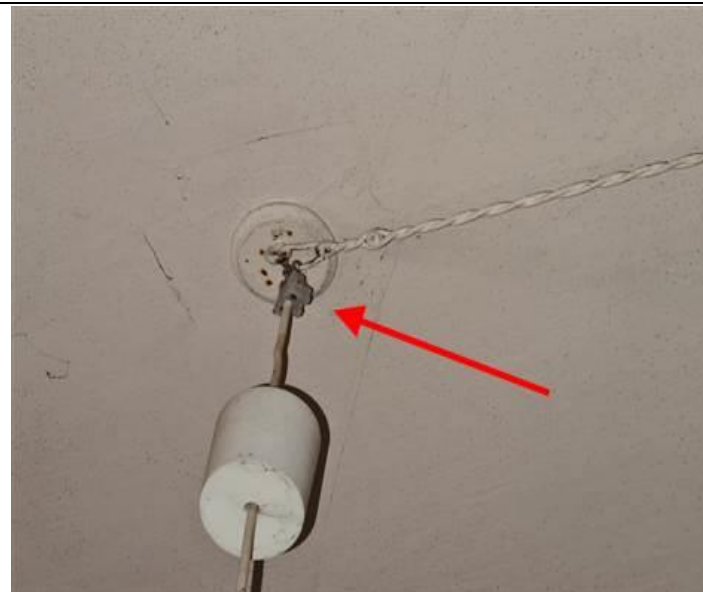
Photo PhEle012

Remarques : Présence de connexion de matériel électrique présentant des parties actives nues sous tension (domino à nu, attente appareillage) dans le WC 1, la salle à manger, la cuisine, la chambre 4, la salle d'eau, le local 2 et 3 ; Faire intervenir un électricien qualifié afin de remplacer les matériels présentant des parties actives nues sous tension

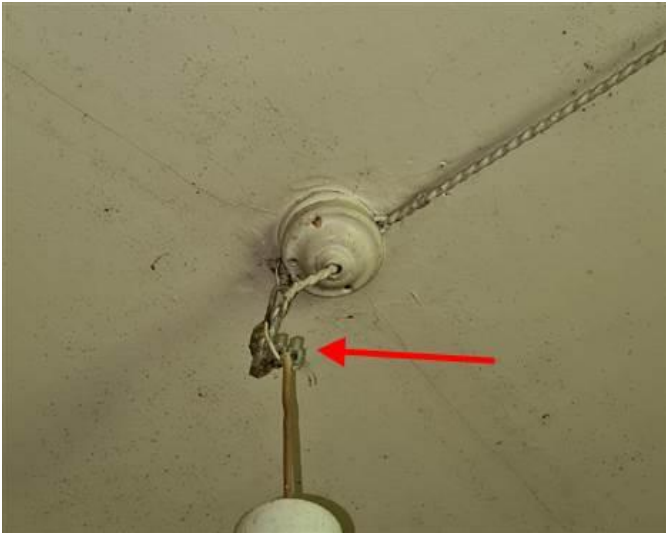
Photo PhEle012

Remarques : Présence de connexion de matériel électrique présentant des parties actives nues sous tension (domino à nu, attente appareillage) dans le WC 1, la salle à manger, la cuisine, la chambre 4, la salle d'eau, le local 2 et 3 ; Faire intervenir un électricien qualifié afin de remplacer les matériels présentant des parties actives nues sous tension

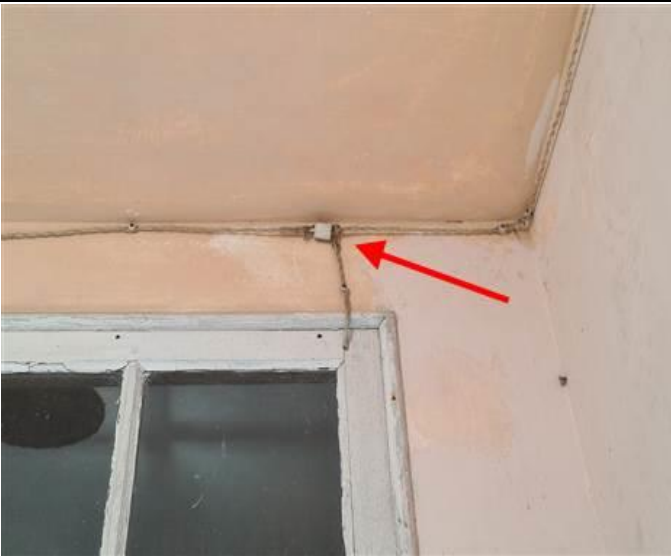
Photo PhEle012

Remarques : Présence de connexion de matériel électrique présentant des parties actives nues sous tension (domino à nu, attente appareillage) dans le WC 1, la salle à manger, la cuisine, la chambre 4, la salle d'eau, le local 2 et 3 ; Faire intervenir un électricien qualifié afin de remplacer les matériels présentant des parties actives nues sous tension

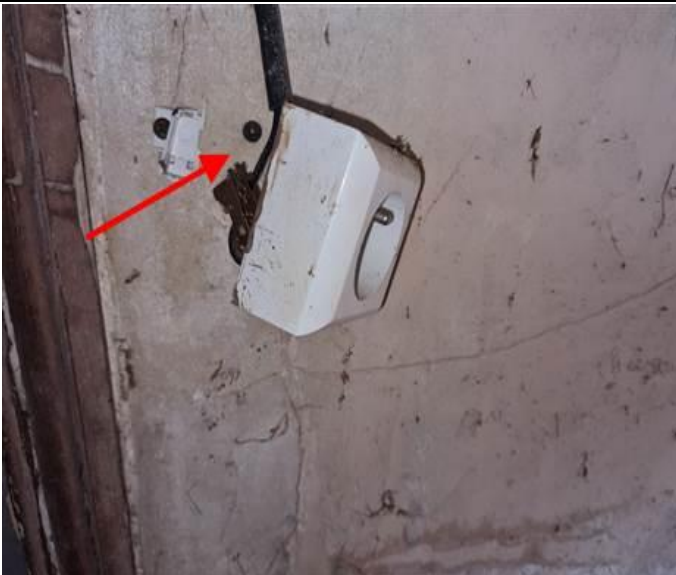
Photo PhEle013

Remarques : Présence de conducteurs électriques non protégés mécaniquement par la double enveloppe contact intégrale dans le local 1, 2, 3, 4 et 9, le salon, la salle à manger, le wc 1, le palier, le dégagement, la salle d'eau, la chambre 1, 2, 3 et 4, la cuisine et la chaufferie ; Faire intervenir un électricien qualifié afin d'installer des protections mécaniques sur les conducteurs non protégés

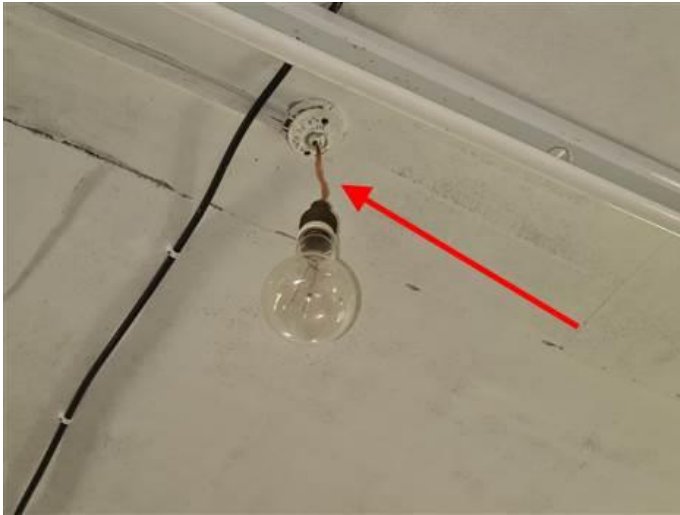
Photo PhEle013

Remarques : Présence de conducteurs électriques non protégés mécaniquement par la double enveloppe contact intégrale dans le local 1, 2, 3, 4 et 9, le salon, la salle à manger, le wc 1, le palier, le dégagement, la salle d'eau, la chambre 1, 2, 3 et 4, la cuisine et la chaufferie ; Faire intervenir un électricien qualifié afin d'installer des protections mécaniques sur les conducteurs non protégés

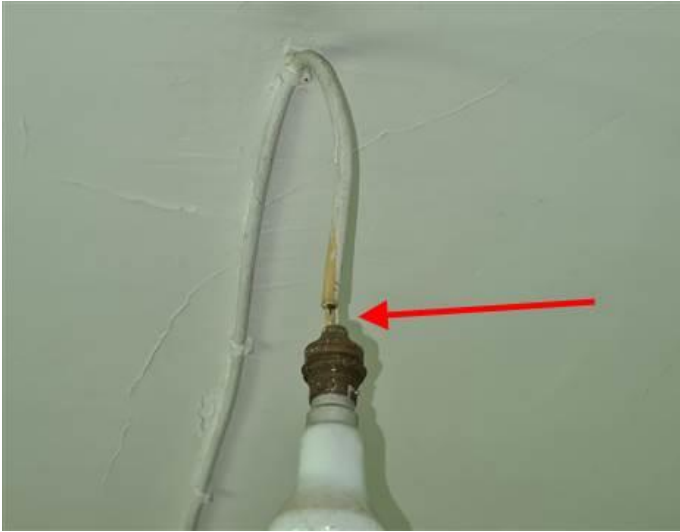
Photo PhEle013

Remarques : Présence de conducteurs électriques non protégés mécaniquement par la double enveloppe contact intégrale dans le local 1, 2, 3, 4 et 9, le salon, la salle à manger, le wc 1, le palier, le dégagement, la salle d'eau, la chambre 1, 2, 3 et 4, la cuisine et la chaufferie ; Faire intervenir un électricien qualifié afin d'installer des protections mécaniques sur les conducteurs non protégés

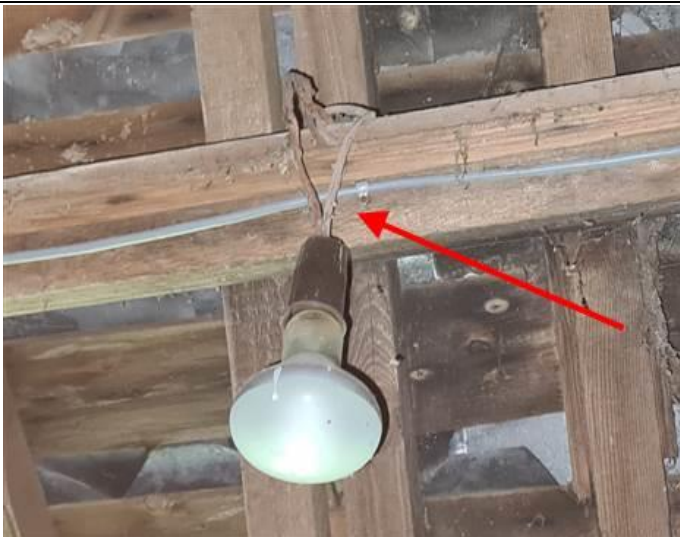
Photo PhEle013

Remarques : Présence de conducteurs électriques non protégés mécaniquement par la double enveloppe contact intégrale dans le local 1, 2, 3, 4 et 9, le salon, la salle à manger, le wc 1, le palier, le dégagement, la salle d'eau, la chambre 1, 2, 3 et 4, la cuisine et la chaufferie ; Faire intervenir un électricien qualifié afin d'installer des protections mécaniques sur les conducteurs non protégés

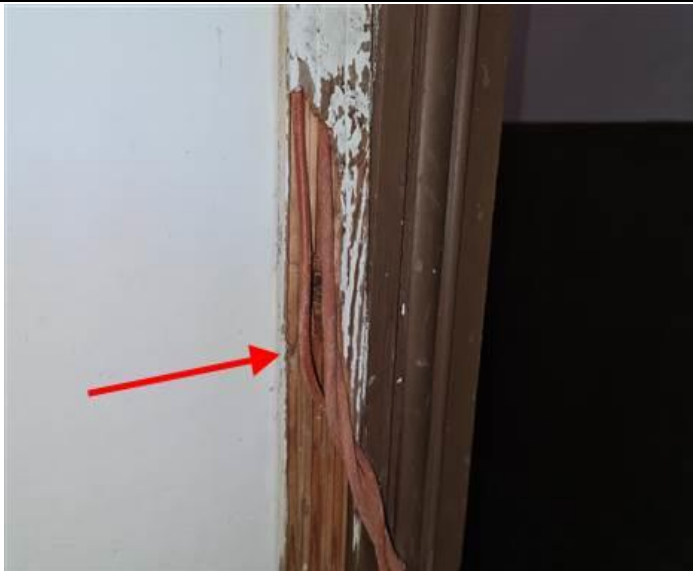
Photo PhEle013

Remarques : Présence de conducteurs électriques non protégés mécaniquement par la double enveloppe contact intégrale dans le local 1, 2, 3, 4 et 9, le salon, la salle à manger, le wc 1, le palier, le dégagement, la salle d'eau, la chambre 1, 2, 3 et 4, la cuisine et la chaufferie ; Faire intervenir un électricien qualifié afin d'installer des protections mécaniques sur les conducteurs non protégés

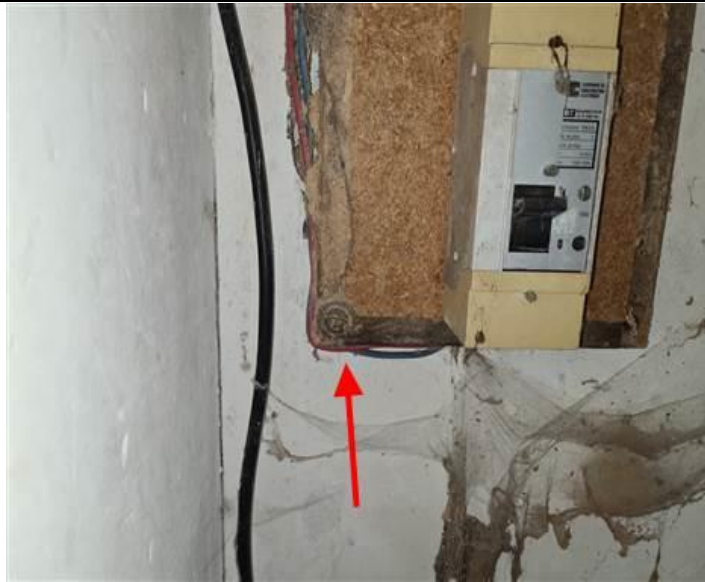
Photo PhEle013

Remarques : Présence de conducteurs électriques non protégés mécaniquement par la double enveloppe contact intégrale dans le local 1, 2, 3, 4 et 9, le salon, la salle à manger, le wc 1, le palier, le dégagement, la salle d'eau, la chambre 1, 2, 3 et 4, la cuisine et la chaufferie ; Faire intervenir un électricien qualifié afin d'installer des protections mécaniques sur les conducteurs non protégés

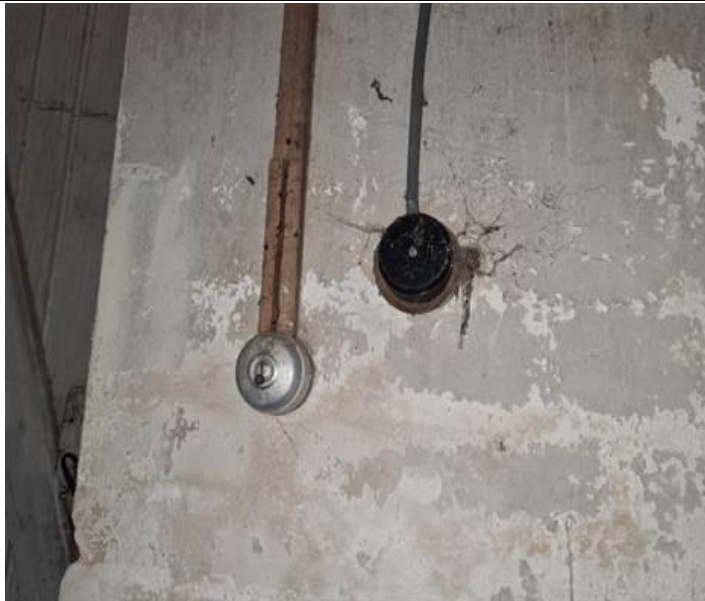
Photo PhEle014

Remarques : Présence de prise de type deux pôles ne respectant pas un puit de 15 mm dans la cuisine, la chambre 3 et 4 et le local 2

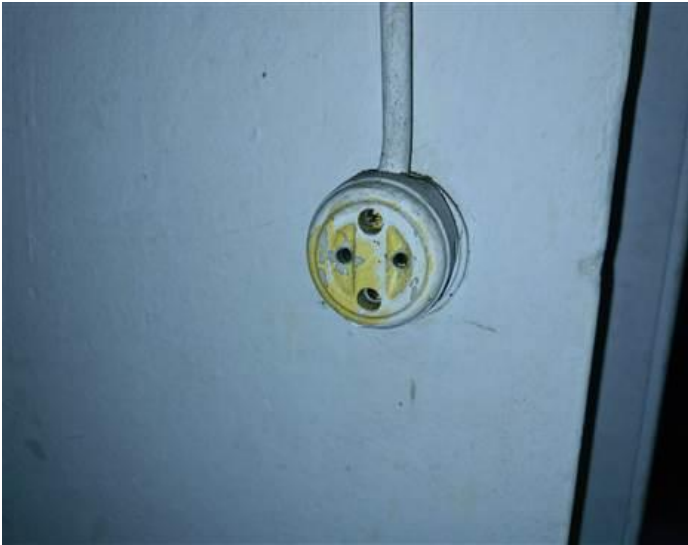
Photo PhEle014

Remarques : Présence de prise de type deux pôles ne respectant pas un puit de 15 mm dans la cuisine, la chambre 3 et 4 et le local 2

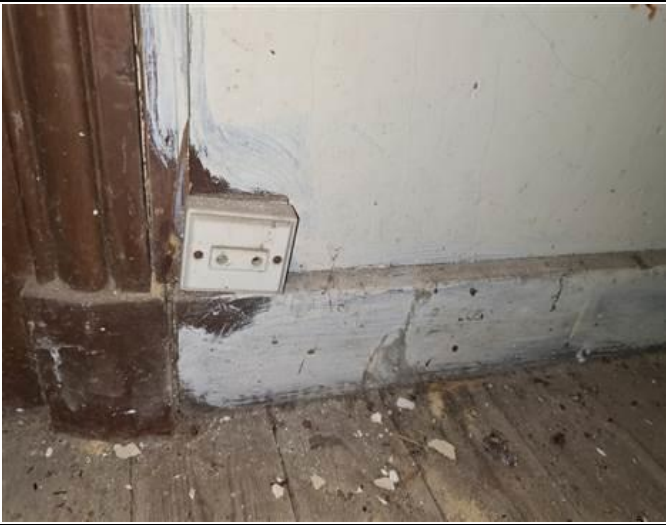
Photo PhEle014

Remarques : Présence de prise de type deux pôles ne respectant pas un puit de 15 mm dans la cuisine, la chambre 3 et 4 et le local 2

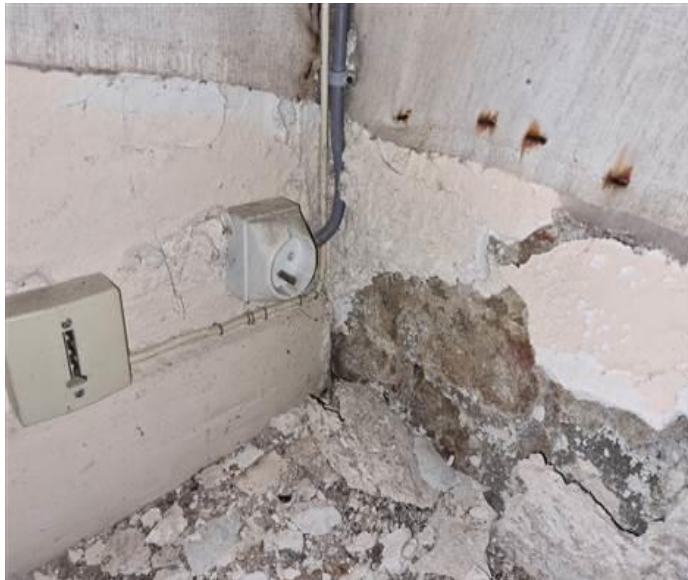
Photo PhEle016

Remarques : Présence de circuits électriques non équipés de conducteurs de protection, défaut de continuité, broche sur prise non reliée à la terre dans le salon, la chambre 4, la chaufferie et le local 9 ; Faire intervenir un électricien qualifié afin d'installer des conducteurs de protection sur les circuits qui n'en sont pas équipés

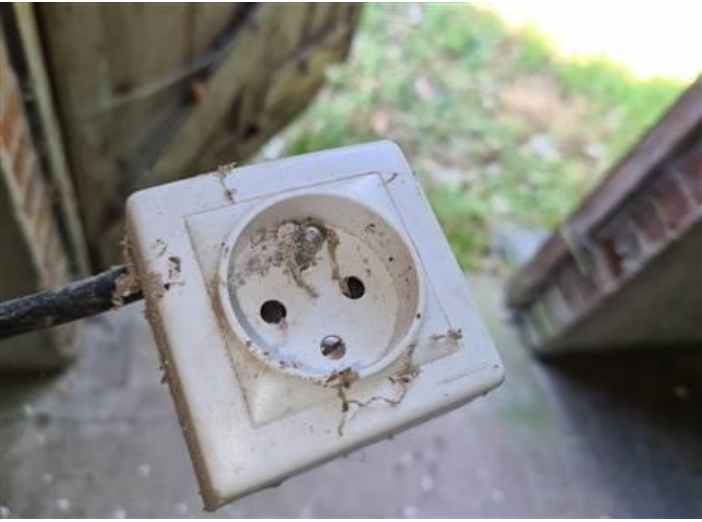
<p>Photo PhEle016 Libellé de l'anomalie : B3.3.6 a2 Au moins un socle de prise de courant comporte une broche de terre non reliée à la terre. Remarques : Présence de circuits électriques non équipés de conducteurs de protection, défaut de continuité, broche sur prise non reliée à la terre dans le salon, la chambre 4, la chaufferie et le local 9 ; Faire intervenir un électricien qualifié afin d'installer des conducteurs de protection sur les circuits qui n'en sont pas équipés</p>

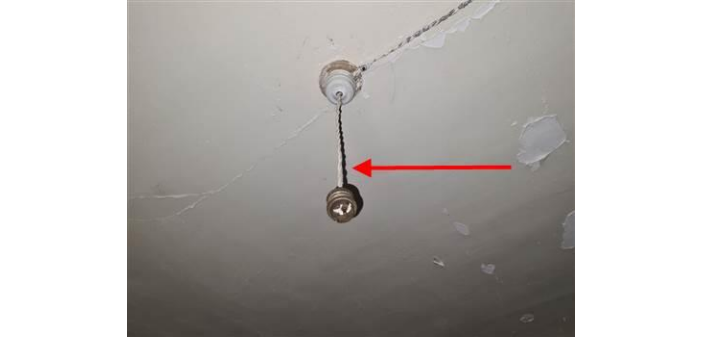
<p>Photo PhEle017 Libellé de l'anomalie : B3.3.6 a3 Au moins un circuit (n'alimentant pas des socles de prises de courant) n'est pas relié à la terre. Remarques : Absence de conducteurs de protection, concerne les luminaires dans la salle à manger, la cuisine, le local 1, le salon, la chaufferie, l'esc rdc/r+1, le palier, la chambre 1, 2, 3 et 4 et la salle d'eau</p>

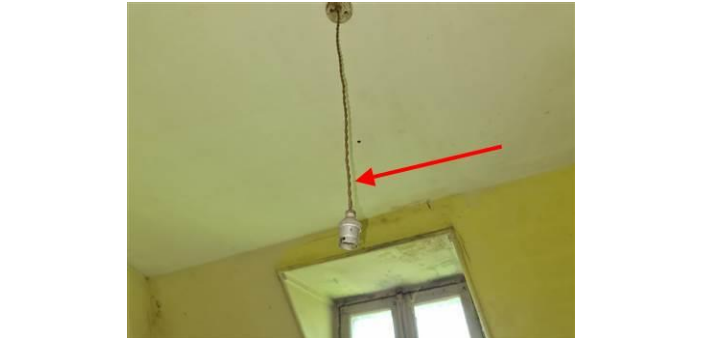
<p>Photo PhEle017 Libellé de l'anomalie : B3.3.6 a3 Au moins un circuit (n'alimentant pas des socles de prises de courant) n'est pas relié à la terre. Remarques : Absence de conducteurs de protection, concerne les luminaires dans la salle à manger, la cuisine, le local 1, le salon, la chaufferie, l'esc rdc/r+1, le palier, la chambre 1, 2, 3 et 4 et la salle d'eau</p>

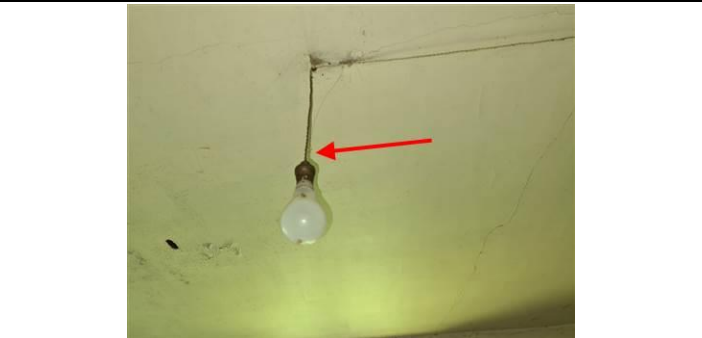
<p>Photo PhEle017 Libellé de l'anomalie : B3.3.6 a3 Au moins un circuit (n'alimentant pas des socles de prises de courant) n'est pas relié à la terre. Remarques : Absence de conducteurs de protection, concerne les luminaires dans la salle à manger, la cuisine, le local 1, le salon, la chaufferie, l'esc rdc/r+1, le palier, la chambre 1, 2, 3 et 4 et la salle d'eau</p>

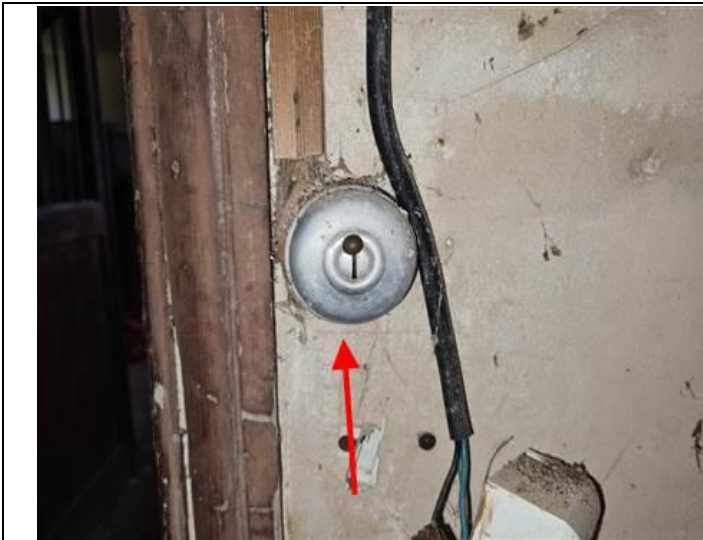
Photo PhEle018
 Libellé de l'anomalie : B8.3 a L'installation comporte au moins un matériel électrique vétuste.
 Remarques : Présence de matériel électrique vétuste (douilles/appareillages métalliques non équipées pour la liaison à la terre, conducteurs nylon, fusibles à broches, à puits non reliées à la terre) dans le salon, la cuisine, la chaufferie, la salle d'eau, la chambre 4, le wc 1, le local 2 et 3 ; Faire intervenir un électricien qualifié afin de remplacer les matériels électriques vétustes

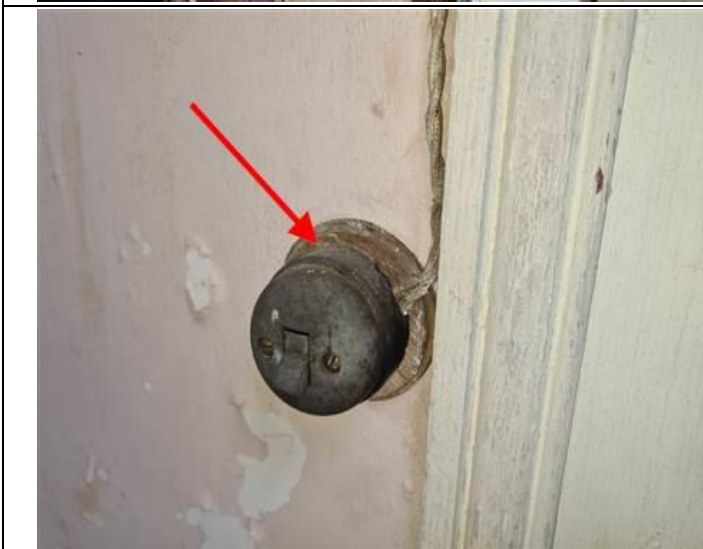
Photo PhEle018
 Libellé de l'anomalie : B8.3 a L'installation comporte au moins un matériel électrique vétuste.
 Remarques : Présence de matériel électrique vétuste (douilles/appareillages métalliques non équipées pour la liaison à la terre, conducteurs nylon, fusibles à broches, à puits non reliées à la terre) dans le salon, la cuisine, la chaufferie, la salle d'eau, la chambre 4, le wc 1, le local 2 et 3 ; Faire intervenir un électricien qualifié afin de remplacer les matériels électriques vétustes

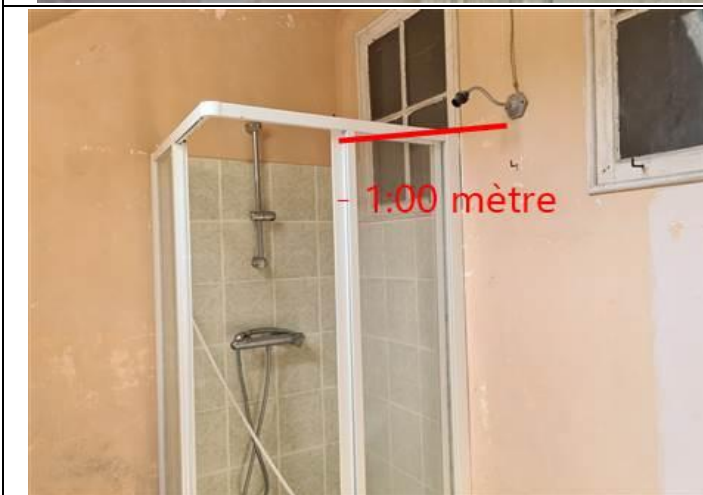
Photo PhEle019
 Libellé de l'anomalie : B6.3.1 a Local contenant une baignoire ou une douche : l'installation électrique ne répond pas aux prescriptions particulières appliquées à ce local (adéquation entre l'emplacement où est installé le matériel électrique et les caractéristiques de ce dernier - respect des règles de protection contre les chocs électriques liées aux zones).
 Remarques : Installation électrique ne répondant pas aux prescriptions particulières appliqués aux locaux contenant une baignoire ou une douche
 Défaut de zonage du luminaire dans la salle d'eau celui ci se trouve à moins d'un mètre de la douche. Pour rappel, la liaison à la terre est obligatoire dans les salles d'eau ; Faire intervenir un électricien qualifié afin de modifier l'installation pour la rendre adaptée aux locaux contenant une douche ou une baignoire
