## Etat de l'Installation Intérieure d'Electricité

Numéro de dossier : 2023/IMO/5768  
 Date du repérage : 15/06/2023  
 Heure d'arrivée : 09 h 30  
 Durée du repérage : 14 h 00

Type d'immeuble : ..... **Maison individuelle**  
 Adresse : ..... **Château de Bray**  
**106 route de Paris**  
 Commune : ..... **76440 SAUMONT-LA-POTERIE**  
 Département : ..... **Seine-Maritime**  
 Périmètre de repérage : ..... **Ensemble de la propriété**  
**Nb. de niveaux : 5**  
**Nb. de bâtiments : 1**  
 Année de construction : ..... **Avant 1949**  
 Année de l'installation : ..... **Avant 1949**  
 Distributeur d'électricité : ..... **Engie**  
 Parties du bien non visitées : ..... **Placard 17 (Absence de clef)**

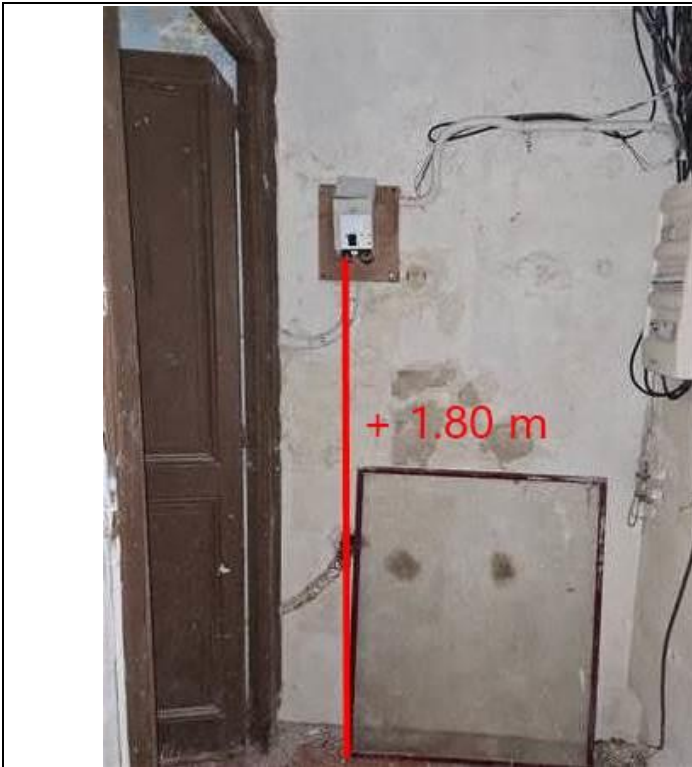
Photo PhEle001

Libellé de l'anomalie : B1.3 g Le dispositif assurant la coupure d'urgence est placé à plus de 1,80 m du sol fini et n'est pas accessible au moyen de marches ou d'une estrade.

Remarques : L'AGCP (Appareil Général de Commande et de Protection) est placé à une hauteur > à 1,80 m du sol fini ; Faire intervenir un électricien qualifié afin de déplacer l' AGCP ou créer une marche ou une estrade

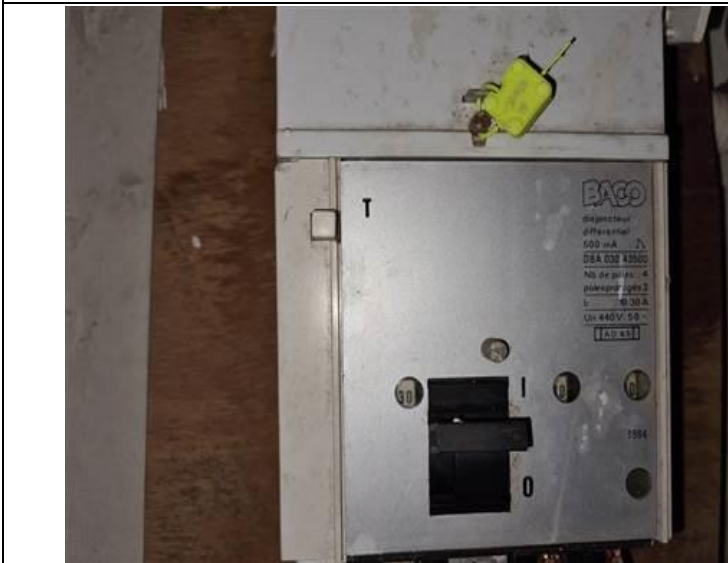
Photo PhEle002

Libellé de l'anomalie : B2.3.1 i La manœuvre du bouton test du (des) dispositif(s) de protection différentielle n'entraîne pas (son) leur déclenchement.

Remarques : Le dispositif différentiel de protection (DDR) ne déclenche pas par action sur le bouton test ; Faire intervenir un électricien qualifié afin de réparer ou remplacer le DDR

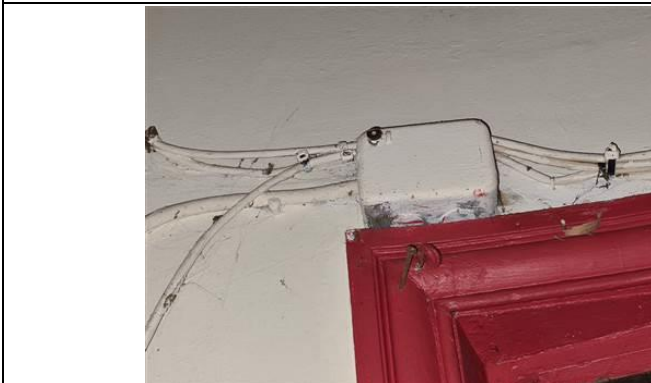
Photo PhEle003

Libellé du point de contrôle : B3.3.9 b Au moins une boîte de connexion métalliques en montage apparent ou encastré n'est pas reliée à la terre.

Remarques : Présence de boîtes de connexion métalliques en montage apparent, contenant des conducteurs, non reliées à la terre dans la cuisine 1 et le placard 10 ; Faire intervenir un électricien qualifié afin de raccorder à la terre ces boîtes de connexion métalliques

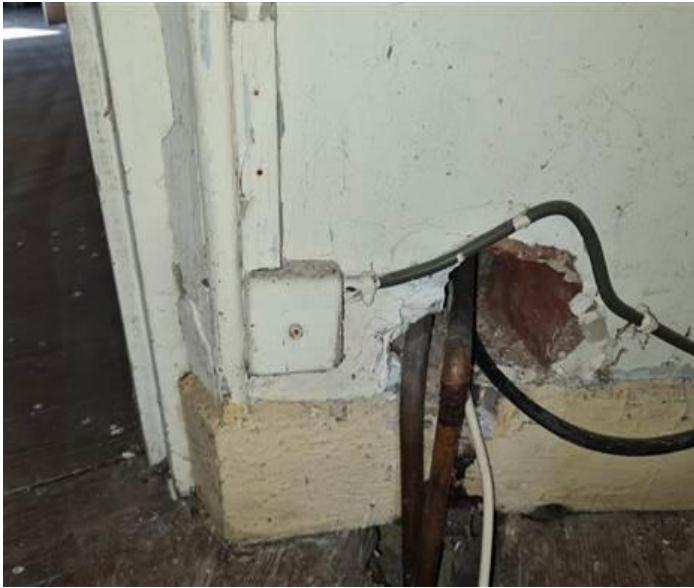
Photo PhEle003

Libellé du point de contrôle : B3.3.9 b Au moins une boîte de connexion métalliques en montage apparent ou encastré n'est pas reliée à la terre.  
Remarques : Présence de boîtes de connexion métalliques en montage apparent, contenant des conducteurs, non reliées à la terre dans la cuisine 1 et le placard 10 ; Faire intervenir un électricien qualifié afin de raccorder à la terre ces boites de connexion métalliques

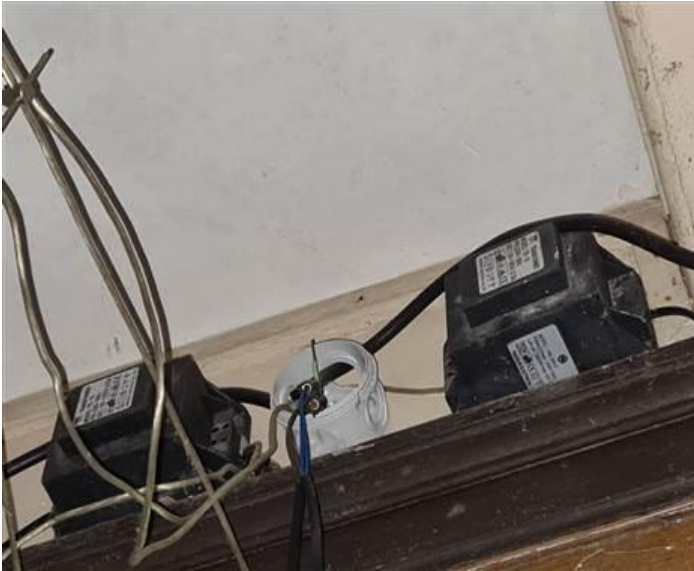
Photo PhEle005

Libellé de l'anomalie : B7.3 e L'installation électrique comporte au moins un dispositif de protection avec une partie active nue sous tension accessible.  
Remarques : Présence de dispositif de protection de matériel électrique présentant des parties actives nues sous tension, boîtes d'alimentation ouvertes dans le dégagement 7 ; Faire intervenir un électricien qualifié afin de remplacer les matériels présentant des parties actives nues sous tension

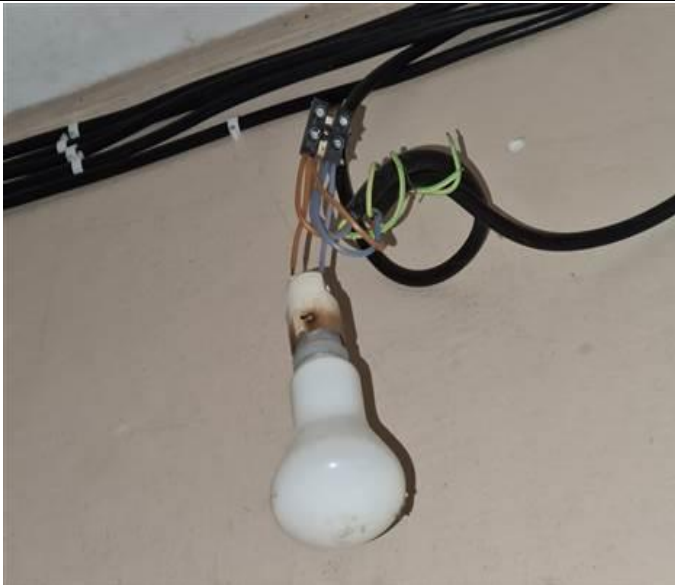
Photo PhEle006

Libellé de l'anomalie : B4.3 h Des conducteurs ou des appareillages présentent des traces d'échauffement.  
Remarques : Présence d'appareillage présentant des traces d'échauffement dans le dégagement 7 et 10 ; Faire intervenir un électricien qualifié afin de remplacer les appareils présentant des traces d'échauffement

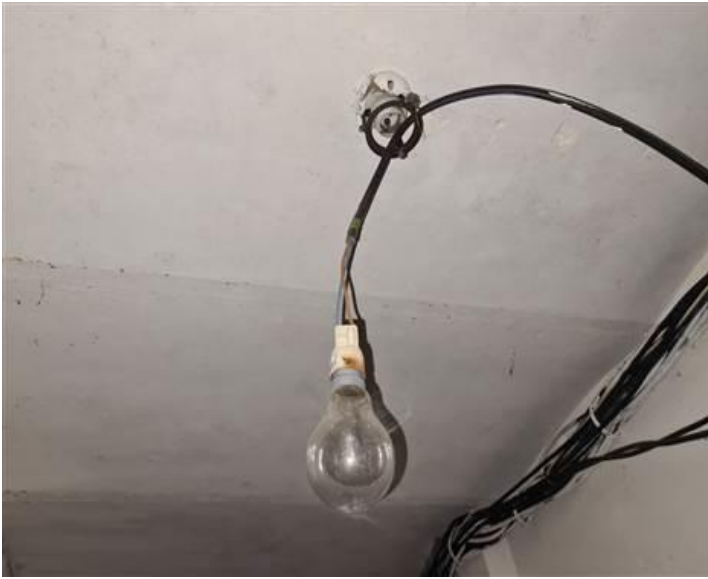
Photo PhEle006

Libellé de l'anomalie : B4.3 h Des conducteurs ou des appareillages présentent des traces d'échauffement.  
Remarques : Présence d'appareillage présentant des traces d'échauffement dans le dégagement 7 et 10 ; Faire intervenir un électricien qualifié afin de remplacer les appareils présentant des traces d'échauffement

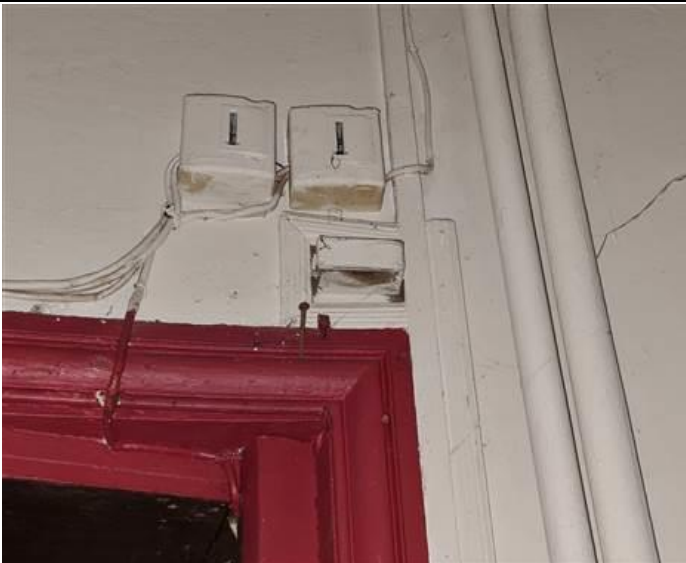
Photo PhEle009

Libellé de l'anomalie : B4.3 b Le type d'au moins un fusible ou un disjoncteur n'est plus autorisé (fusible à tabatière, à broches rechargeables, coupe-circuit à fusible de type industriel, disjoncteur réglable en courant protégeant des circuits terminaux).  
Remarques : Présence de fusible de type à broche rechargeable dans la cuisine 1, le dégagement 3 et 7, la salle d'eau 1 et 3, le lave main 2, la chambre 6 et le palier 3 ; Faire intervenir un électricien qualifié afin de remplacer le(s) fusible(s) de type à broche(s) rechargeable(s) par des protections autorisées

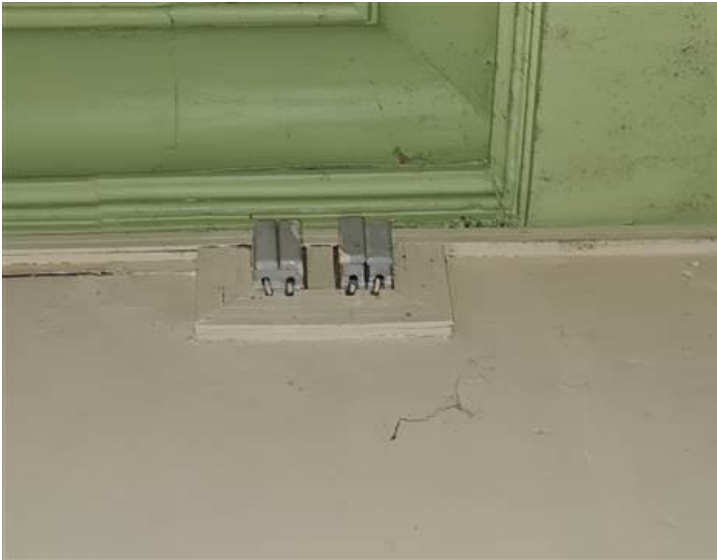
Photo PhEle009

Libellé de l'anomalie : B4.3 b Le type d'au moins un fusible ou un disjoncteur n'est plus autorisé (fusible à tabatière, à broches rechargeables, coupe-circuit à fusible de type industriel, disjoncteur réglable en courant protégeant des circuits terminaux).

Remarques : Présence de fusible de type à broche rechargeable dans la cuisine 1, le dégagement 3 et 7, la salle d'eau 1 et 3, le lave main 2, la chambre 6 et le palier 3 ; Faire intervenir un électricien qualifié afin de remplacer le(s) fusible(s) de type à broche(s) rechargeable(s) par des protections autorisées

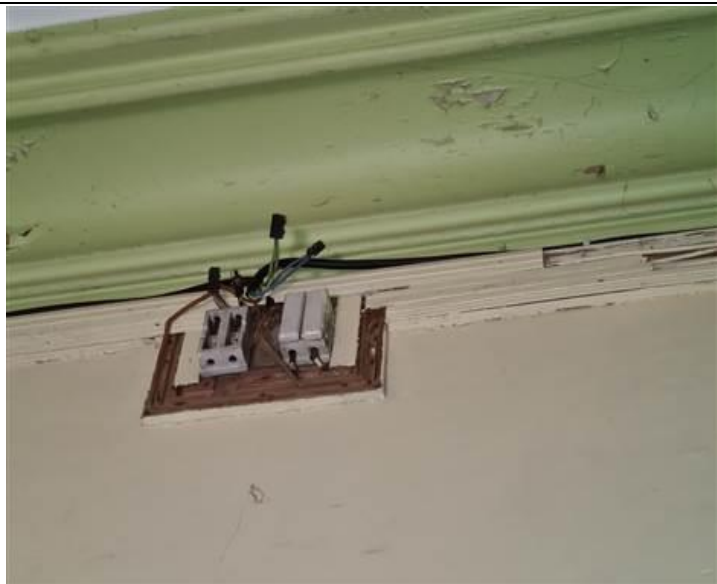
Photo PhEle009

Remarques : Présence de fusible de type à broche rechargeable dans la cuisine 1, le dégagement 3 et 7, la salle d'eau 1 et 3, le lave main 2, la chambre 6 et le palier 3 ; Faire intervenir un électricien qualifié afin de remplacer le(s) fusible(s) de type à broche(s) rechargeable(s) par des protections autorisées

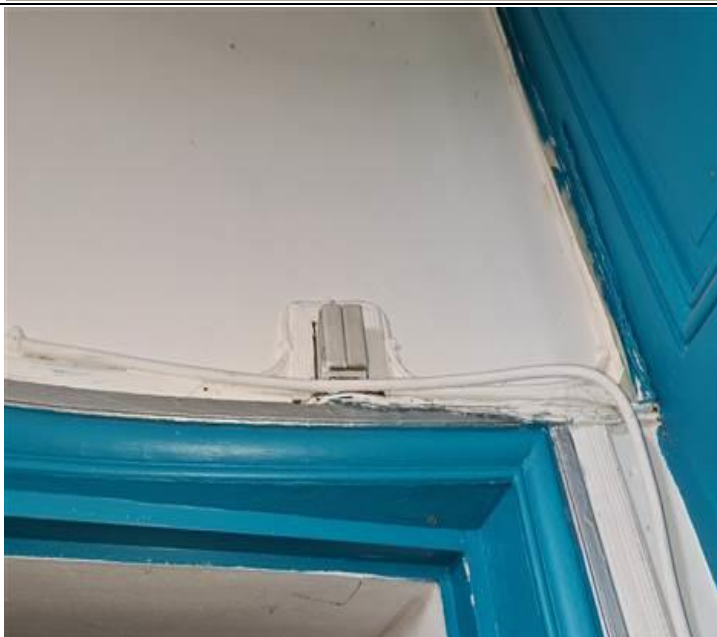
Photo PhEle009

Remarques : Présence de fusible de type à broche rechargeable dans la cuisine 1, le dégagement 3 et 7, la salle d'eau 1 et 3, le lave main 2, la chambre 6 et le palier 3 ; Faire intervenir un électricien qualifié afin de remplacer le(s) fusible(s) de type à broche(s) rechargeable(s) par des protections autorisées

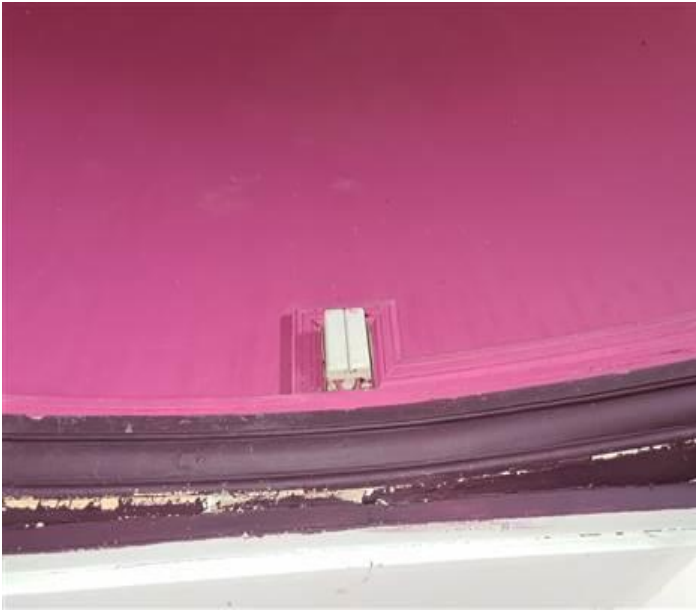
Photo PhEle009

Remarques : Présence de fusible de type à broche rechargeable dans la cuisine 1, le dégagement 3 et 7, la salle d'eau 1 et 3, le lave main 2, la chambre 6 et le palier 3 ; Faire intervenir un électricien qualifié afin de remplacer le(s) fusible(s) de type à broche(s) rechargeable(s) par des protections autorisées

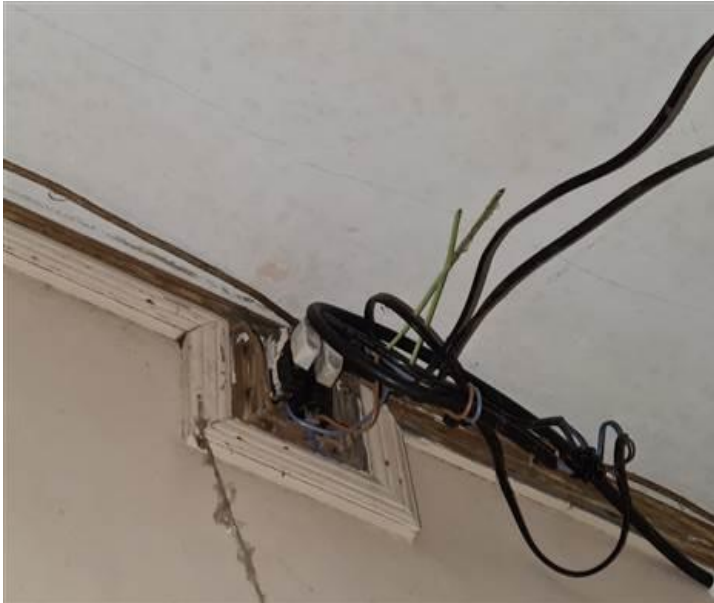
Photo PhEle009

Remarques : Présence de fusible de type à broche rechargeable dans la cuisine 1, le dégagement 3 et 7, la salle d'eau 1 et 3, le lave main 2, la chambre 6 et le palier 3 ; Faire intervenir un électricien qualifié afin de remplacer le(s) fusible(s) de type à broche(s) rechargeable(s) par des protections autorisées

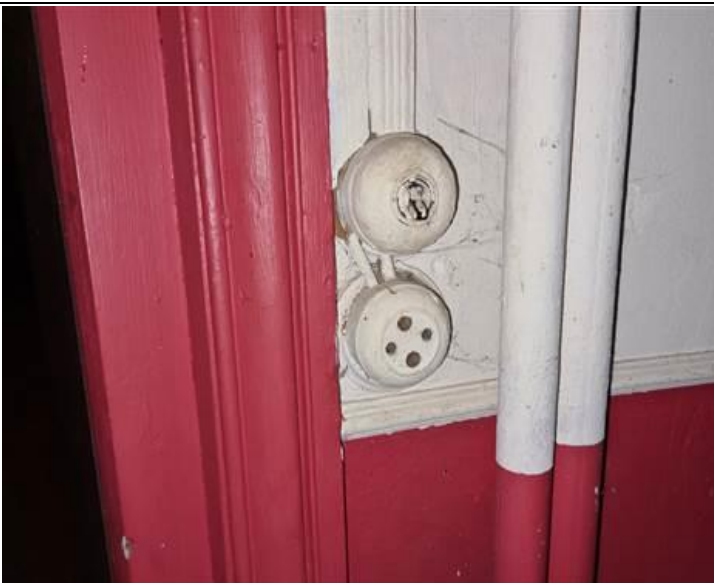
Photo PhEle010

Remarques : Présence de prise de type deux pôles ne respectant pas un puits de 15 mm dans le séjour 1 et 4, la cuisine 1, la chambre 1, 2, 6, 8, 9 et 10, le placard 10 et 14

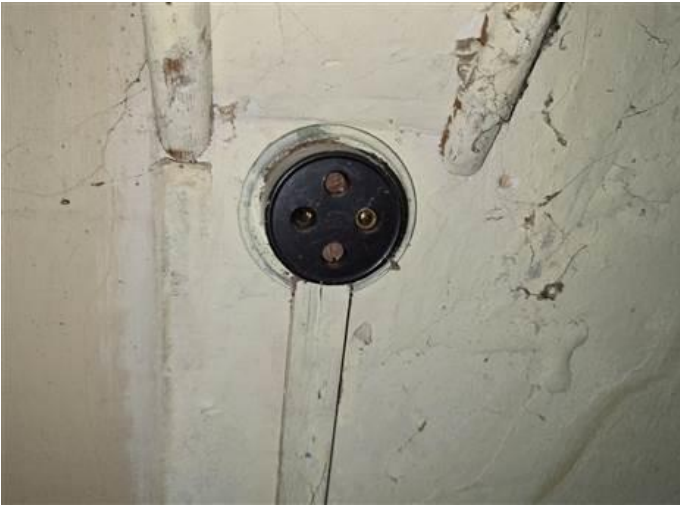
Photo PhEle011

Remarques : Absence de conducteurs de protection dans le séjour 1 et 4, la cuisine 1, la chambre 1, 2, 6, 8, 9 et 10, le placard 10 et 14 ; Faire intervenir un électricien qualifié afin d'installer des conducteurs de protection

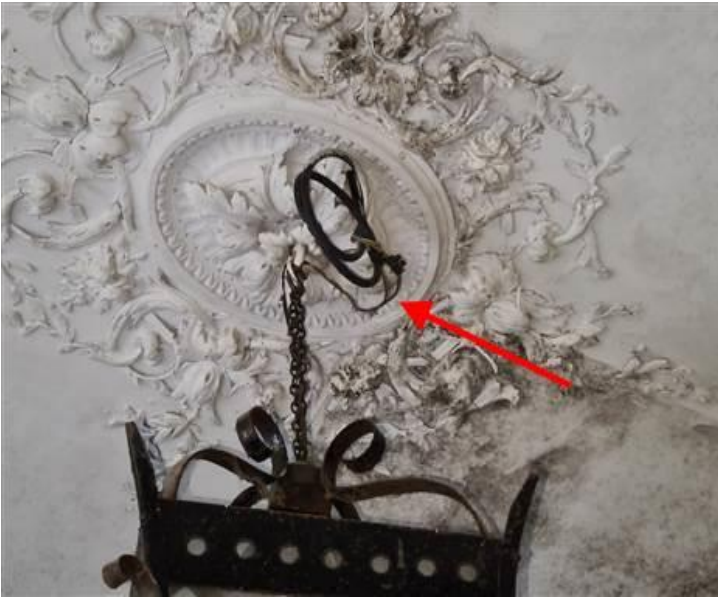
Photo PhEle012

Remarques : Absence de conducteurs de protection, concerne les luminaires dans l'entrée, le séjour 1, 2, 3 et 4, la chambre 1, 2, 3, 4, 5, 6, 7, 8, 10, 11, 12, 13, 14 et 15, la chaufferie 2, la cuisine 1 et 4, la salle d'eau 1, 2 et 3, le WC 2 et 4, le placard 10, la cave 2, 3, 4, le bureau, le lave main 1, 3 et 4, le palier 1 et 2, le dégagement 1, 2, 3, 5, 6, 7 et 10, l'esc rdc/r+1 1, l'esc r+2/r+3, l'esc rdc/r-1, le local ; Faire intervenir un électricien qualifié afin d'installer des conducteurs de protection

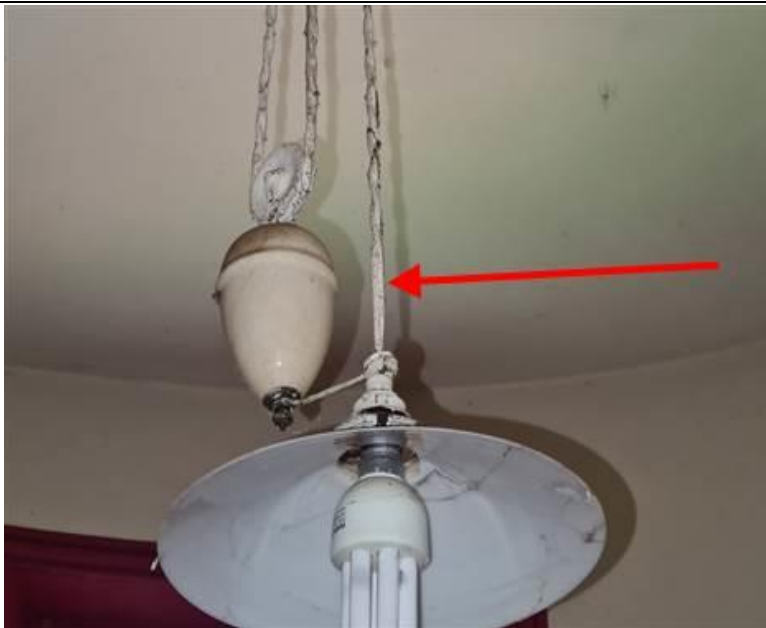
Photo PhEle012

Remarques : Absence de conducteurs de protection, concerne les luminaires dans l'entrée, le séjour 1, 2, 3 et 4, la chambre 1, 2, 3, 4, 5, 6, 7, 8, 10, 11, 12, 13, 14 et 15, la chaufferie 2, la cuisine 1 et 4, la salle d'eau 1, 2 et 3, le WC 2 et 4, le placard 10, la cave 2, 3, 4, le bureau, le lave main 1, 3 et 4, le palier 1 et 2, le dégagement 1, 2, 3, 5, 6, 7 et 10, l'esc rdc/r+1 1, l'esc r+2/r+3, l'esc rdc/r-1, le local ; Faire intervenir un électricien qualifié afin d'installer des conducteurs de protection

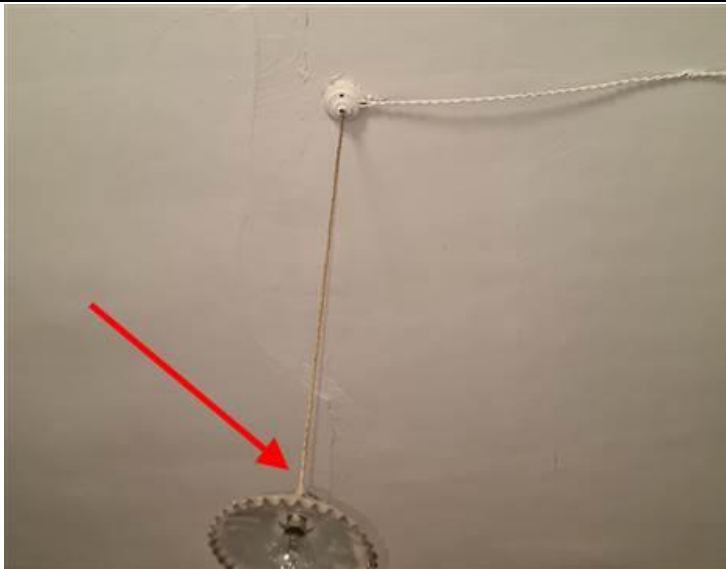
Photo PhEle012

Remarques : Absence de conducteurs de protection, concerne les luminaires dans l'entrée, le séjour 1, 2, 3 et 4, la chambre 1, 2, 3, 4, 5, 6, 7, 8, 10, 11, 12, 13, 14 et 15, la chaufferie 2, la cuisine 1 et 4, la salle d'eau 1, 2 et 3, le WC 2 et 4, le placard 10, la cave 2, 3, 4, le bureau, le lave main 1, 3 et 4, le palier 1 et 2, le dégagement 1, 2, 3, 5, 6, 7 et 10, l'esc rdc/r+1 1, l'esc r+2/r+3, l'esc rdc/r-1, le local ; Faire intervenir un électricien qualifié afin d'installer des conducteurs de protection

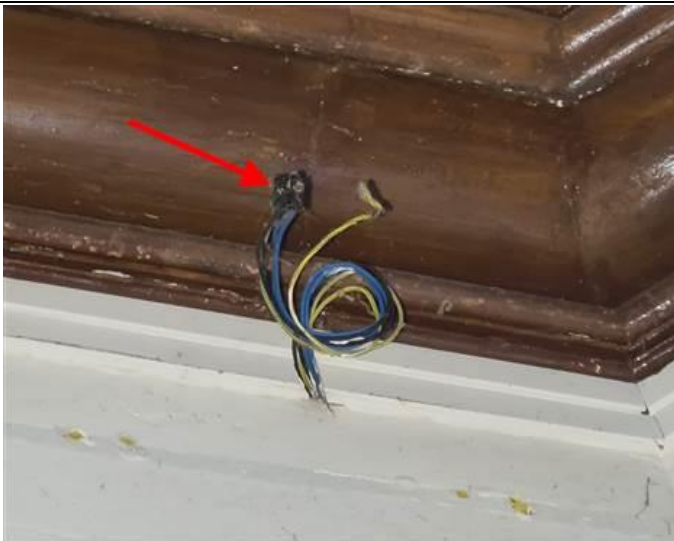
Photo PhEle013

Remarques : Présence de connexion de matériel électrique présentant des parties actives nues sous tension (domino à nu, attente appareillage) dans l'entrée, le séjour 1 et 3, la chambre 1, 2, 3 et 5, la chaufferie 2, la cave 3 et 4, le palier 1, le dégagement 1, 3, 4, 5, 6 et 7, l'esc rdc/r+1 1 et 2, l'esc r+1/r+2 2 ; Faire intervenir un électricien qualifié afin de remplacer les matériels présentant des parties actives nues sous tension

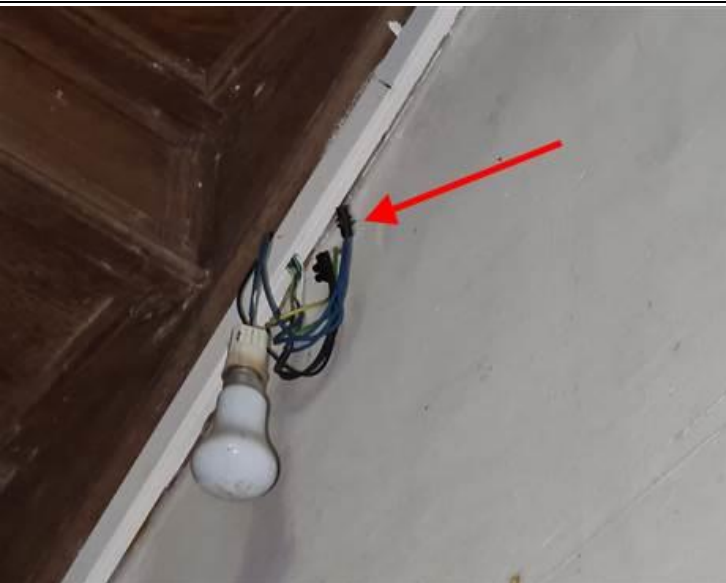
Photo PhEle013

Remarques : Présence de connexion de matériel électrique présentant des parties actives nues sous tension (domino à nu, attente appareillage) dans l'entrée, le séjour 1 et 3, la chambre 1, 2, 3 et 5, la chaufferie 2, la cave 3 et 4, le palier 1, le dégagement 1, 3, 4, 5, 6 et 7, l'esc rdc/r+1 1 et 2, l'esc r+1/r+2 2 ; Faire intervenir un électricien qualifié afin de remplacer les matériels présentant des parties actives nues sous tension

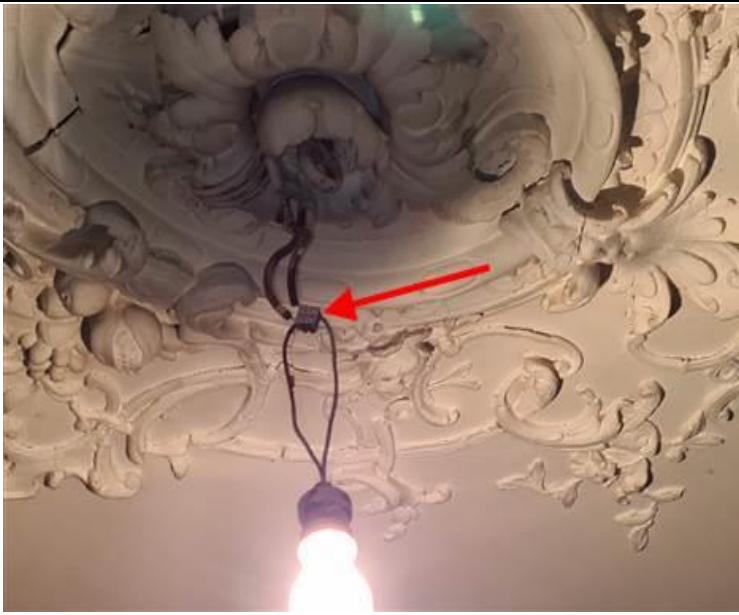
Photo PhEle013

Remarques : Présence de connexion de matériel électrique présentant des parties actives nues sous tension (domino à nu, attente appareillage) dans l'entrée, le séjour 1 et 3, la chambre 1, 2, 3 et 5, la chaufferie 2, la cave 3 et 4, le palier 1, le dégagement 1, 3, 4, 5, 6 et 7, l'esc rdc/r+1 1 et 2, l'esc r+1/r+2 2 ; Faire intervenir un électricien qualifié afin de remplacer les matériels présentant des parties actives nues sous tension

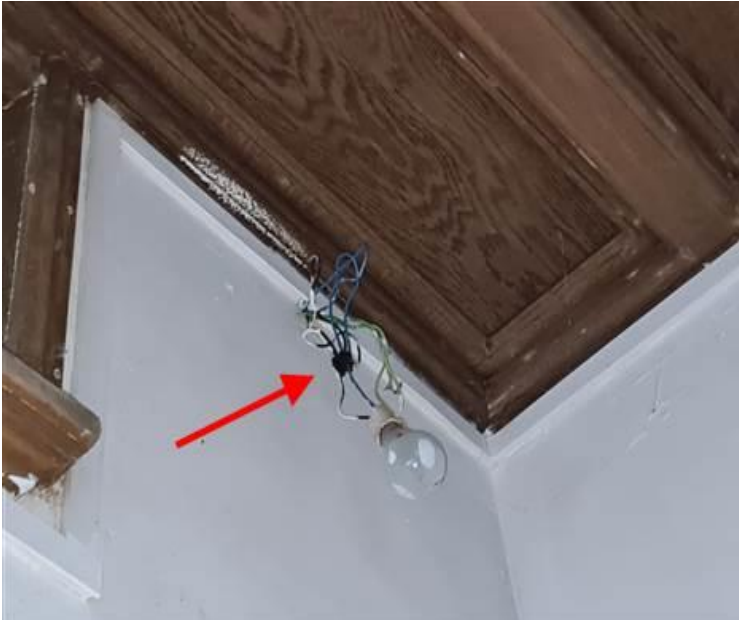
Photo PhEle013

Remarques : Présence de connexion de matériel électrique présentant des parties actives nues sous tension (domino à nu, attente appareillage) dans l'entrée, le séjour 1 et 3, la chambre 1, 2, 3 et 5, la chaufferie 2, la cave 3 et 4, le palier 1, le dégagement 1, 3, 4, 5, 6 et 7, l'esc rdc/r+1 1 et 2, l'esc r+1/r+2 2 ; Faire intervenir un électricien qualifié afin de remplacer les matériels présentant des parties actives nues sous tension

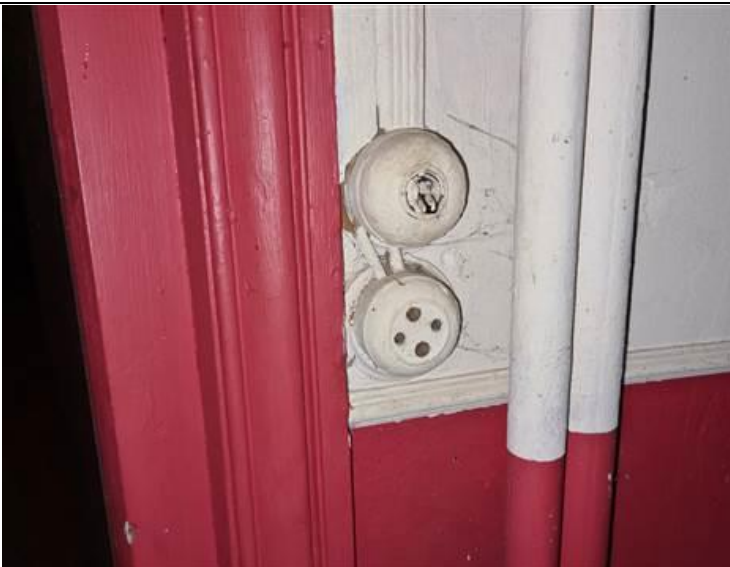
Photo PhEle015

Présence de matériel électrique vétuste (douilles métallique) dans le séjour 1 et 4, la cuisine 1, le dégagement 3, 6 et 7, la chambre 1, 2, 3, 6, 7, 8, 9, 10, 11, 13, 14 et 15, la salle d'eau 1 et 2, le placard 10 et 14, le lave main 2, le palier 3, le comble 1 et 3, l'esc r+1/r+2 2 ; Faire intervenir un électricien qualifié afin de remplacer les matériels électriques vétustes

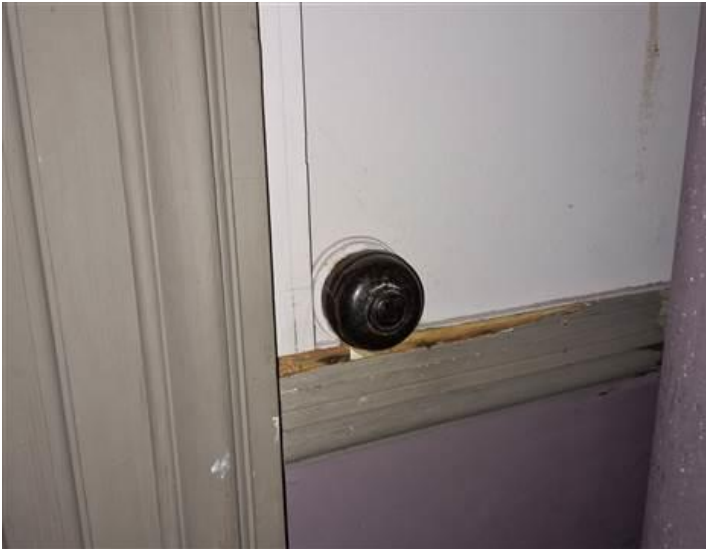
Photo PhEle015

Libellé de l'anomalie : B8.3 a L'installation comporte au moins un matériel électrique vétuste.  
Remarques : Présence de matériel électrique vétuste (matériel épissure/protection contact sur domino ou câble électrique par simple épaisseur adhésive) dans le dégagement 4 et la cave 2  
Présence de matériel électrique vétuste (douilles métallique) dans le séjour 1 et 4, la cuisine 1, le dégagement 3, 6 et 7, la chambre 1, 2, 3, 6, 7, 8, 9, 10, 11, 13, 14 et 15, la salle d'eau 1 et 2, le placard 10 et 14, le lave main 2, le palier 3, le comble 1 et 3, l'esc r+1/r+2 2 ; Faire intervenir un électricien qualifié afin de remplacer les matériels électriques vétustes

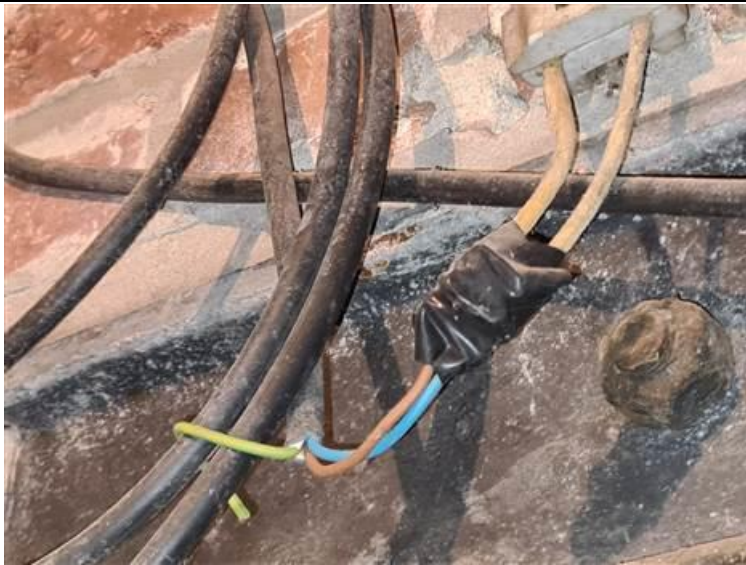
Photo PhEle015

Libellé de l'anomalie : B8.3 a L'installation comporte au moins un matériel électrique vétuste.  
Remarques : Présence de matériel électrique vétuste (matériel épissure/protection contact sur domino ou câble électrique par simple épaisseur adhésive) dans le dégagement 4 et la cave 2  
Présence de matériel électrique vétuste (douilles métallique) dans le séjour 1 et 4, la cuisine 1, le dégagement 3, 6 et 7, la chambre 1, 2, 3, 6, 7, 8, 9, 10, 11, 13, 14 et 15, la salle d'eau 1 et 2, le placard 10 et 14, le lave main 2, le palier 3, le comble 1 et 3, l'esc r+1/r+2 2 ; Faire intervenir un électricien qualifié afin de remplacer les matériels électriques vétustes

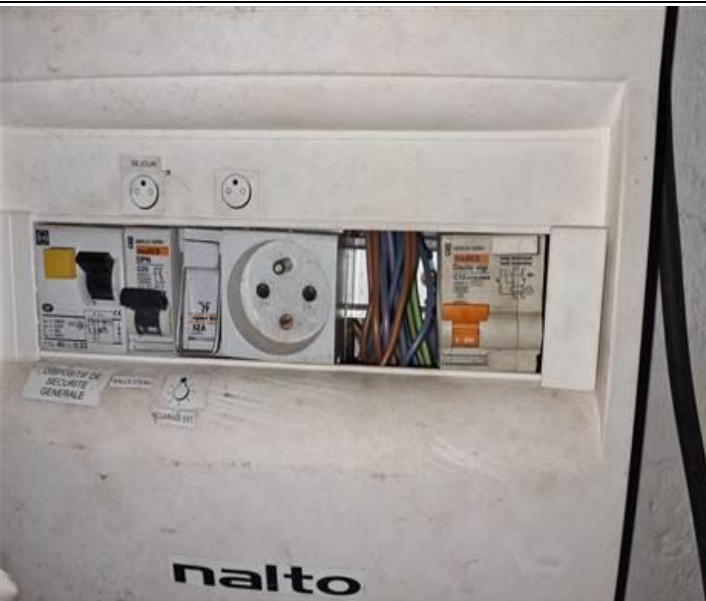
Photo PhEle016

Libellé de l'anomalie : B7.3 a L'Enveloppe d'au moins un matériel est manquante ou détériorée.  
Remarques : Présence de matériel électrique en place dont l'enveloppe présente des détériorations, Appareillages (prises/interrupteurs) descellés, présentant jeu de fixation au support dans la cuisine 1 et 2, le dégagement 7 la chambre 2, 5 et 12, carter incomplet du tableau électrique dans le dégagement 10 ; Faire intervenir un électricien qualifié afin de remplacer les matériels présentant des détériorations

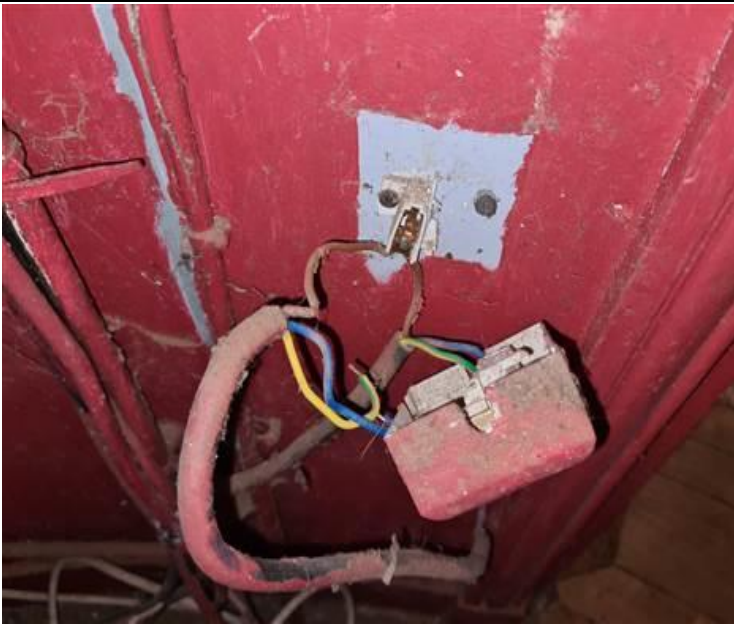
Photo PhEle016

Libellé de l'anomalie : B7.3 a L'Enveloppe d'au moins un matériel est manquante ou détériorée.  
Remarques : Présence de matériel électrique en place dont l'enveloppe présente des détériorations, Appareillages (prises/interrupteurs) descellés, présentant jeu de fixation au support dans la cuisine 1 et 2, le dégagement 7 la chambre 2, 5 et 12, carter incomplet du tableau électrique dans le dégagement 10 ; Faire intervenir un électricien qualifié afin de remplacer les matériels présentant des détériorations

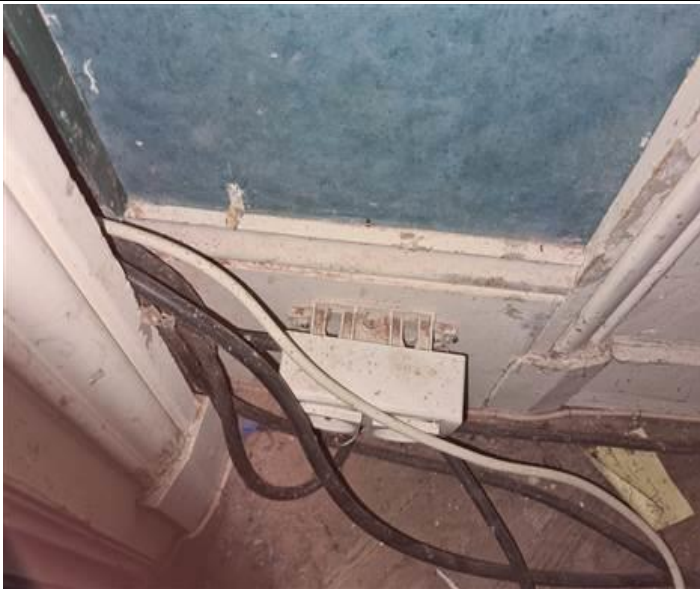
Photo PhEle016

Libellé de l'anomalie : B7.3 a L'Enveloppe d'au moins un matériel est manquante ou détériorée.  
Remarques : Présence de matériel électrique en place dont l'enveloppe présente des détériorations, Appareillages (prises/interrupteurs) descellés, présentant jeu de fixation au support dans la cuisine 1 et 2, le dégagement 7 la chambre 2, 5 et 12, carter incomplet du tableau électrique dans le dégagement 10 ; Faire intervenir un électricien qualifié afin de remplacer les matériels présentant des détériorations

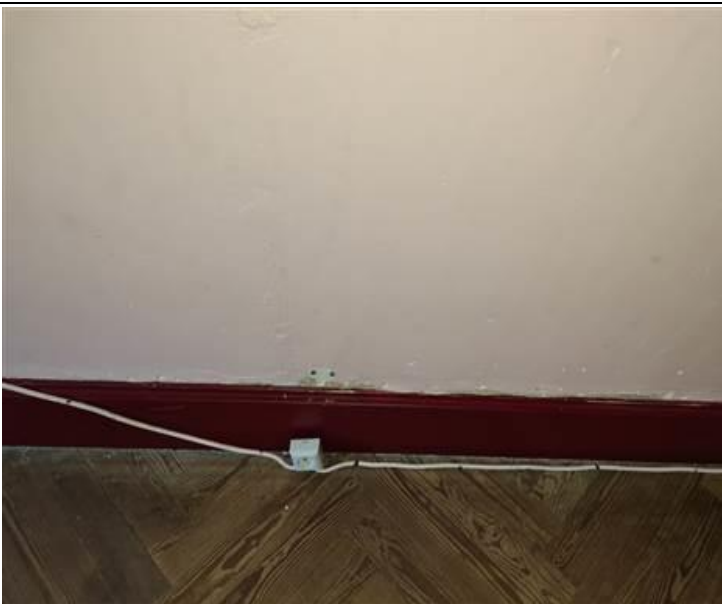
Photo PhEle016

Libellé de l'anomalie : B7.3 a L'Enveloppe d'au moins un matériel est manquante ou détériorée.  
Remarques : Présence de matériel électrique en place dont l'enveloppe présente des détériorations, Appareillages (prises/interrupteurs) descellés, présentant jeu de fixation au support dans la cuisine 1 et 2, le dégagement 7 la chambre 2, 5 et 12, carter incomplet du tableau électrique dans le dégagement 10 ; Faire intervenir un électricien qualifié afin de remplacer les matériels présentant des détériorations

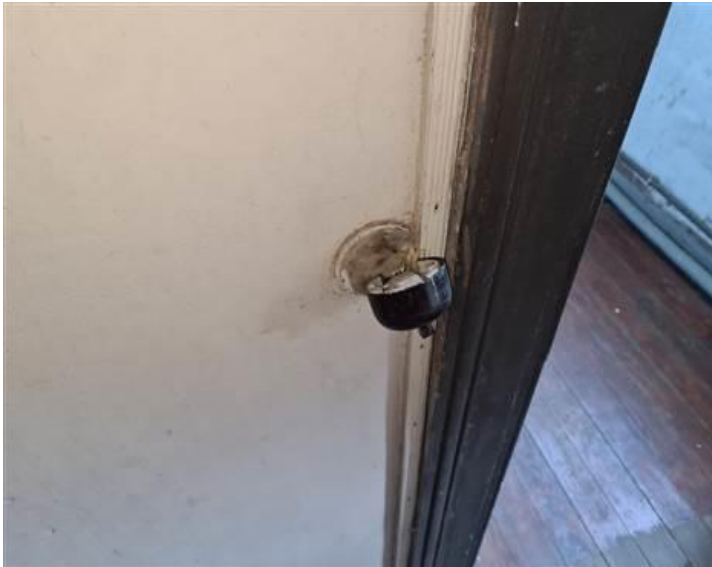
Photo PhEle016

Libellé de l'anomalie : B7.3 a L'Enveloppe d'au moins un matériel est manquante ou détériorée.  
Remarques : Présence de matériel électrique en place dont l'enveloppe présente des détériorations, Appareillages (prises/interrupteurs) descellés, présentant jeu de fixation au support dans la cuisine 1 et 2, le dégagement 7 la chambre 2, 5 et 12, carter incomplet du tableau électrique dans le dégagement 10 ; Faire intervenir un électricien qualifié afin de remplacer les matériels présentant des détériorations

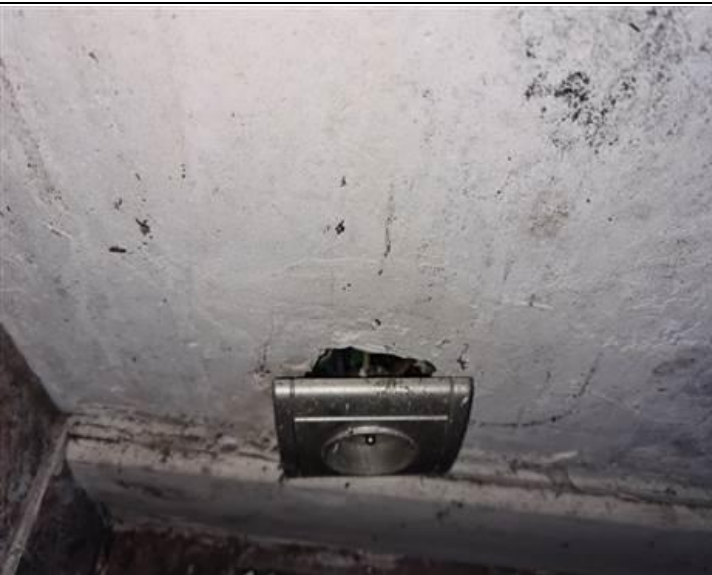
Photo PhEle016

Libellé de l'anomalie : B7.3 a L'Enveloppe d'au moins un matériel est manquante ou détériorée.  
Remarques : Présence de matériel électrique en place dont l'enveloppe présente des détériorations, Appareillages (prises/interrupteurs) descellés, présentant jeu de fixation au support dans la cuisine 1 et 2, le dégagement 7 la chambre 2, 5 et 12, carter incomplet du tableau électrique dans le dégagement 10 ; Faire intervenir un électricien qualifié afin de remplacer les matériels présentant des détériorations

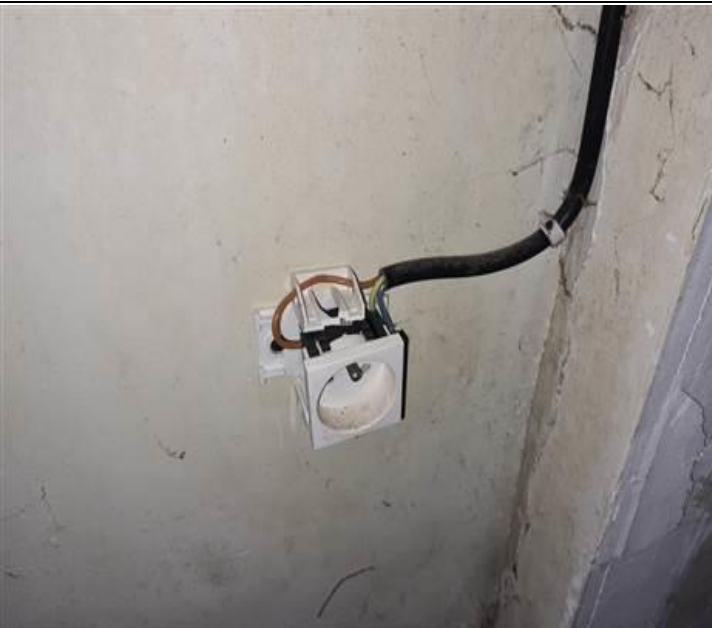
Photo PhEle016

Libellé de l'anomalie : B7.3 a L'Enveloppe d'au moins un matériel est manquante ou détériorée.  
Remarques : Présence de matériel électrique en place dont l'enveloppe présente des détériorations, Appareillages (prises/interrupteurs) descellés, présentant jeu de fixation au support dans la cuisine 1 et 2, le dégagement 7 la chambre 2, 5 et 12, carter incomplet du tableau électrique dans le dégagement 10 ; Faire intervenir un électricien qualifié afin de remplacer les matériels présentant des détériorations

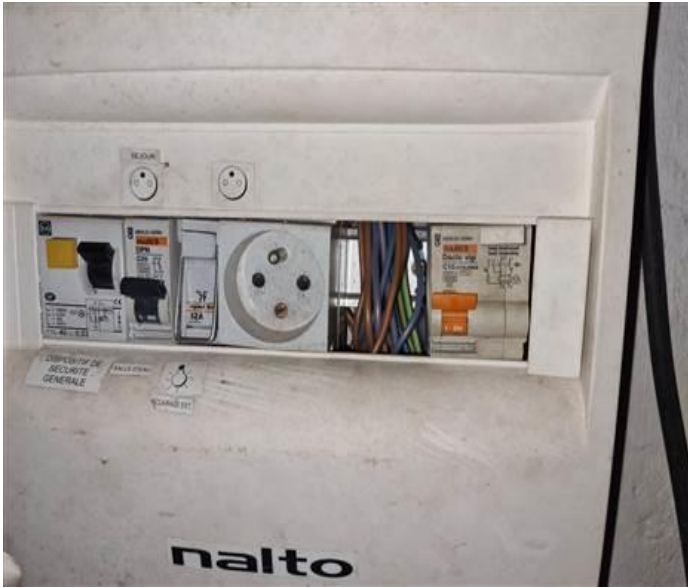
Photo PhEle017

Libellé de l'anomalie : B8.3 e Au moins un conducteur isolé n'est pas placé sur toute sa longueur dans un conduit, une goulotte ou une plinthe ou une huisserie, en matière isolante ou métallique, jusqu'à sa pénétration dans le matériel électrique qu'il alimente.  
Remarques : Présence de conducteurs électriques non protégés mécaniquement par la double enveloppe contact intégrale dans l'entrée, le séjour 1, 2, 3 et 4, la chambre 1, 2, 3, 4, 5, 6, 7, 8, 10, 11, 12, 13, 14 et 15, la salle d'eau 1, 2 et 3, le lave main 1, 3 et 4, le WC 2 et 4, le dégagement 1, 2, 3, 4, 5, 6, 7 et 10, le placard 10, la chaufferie 2, la cave 2, 3 et 4, le local, la cuisine 1, 3 et 4, le comble 2, le palier 1 et 2, le bureau, l'esc rdc/r+1 1 et 2, l'esc r+1/r+2 2, l'esc r+2/r+3, l'esc rdc/r-1 ; Faire intervenir un électricien qualifié afin d'installer des protections mécanique sur les conducteurs non protégés

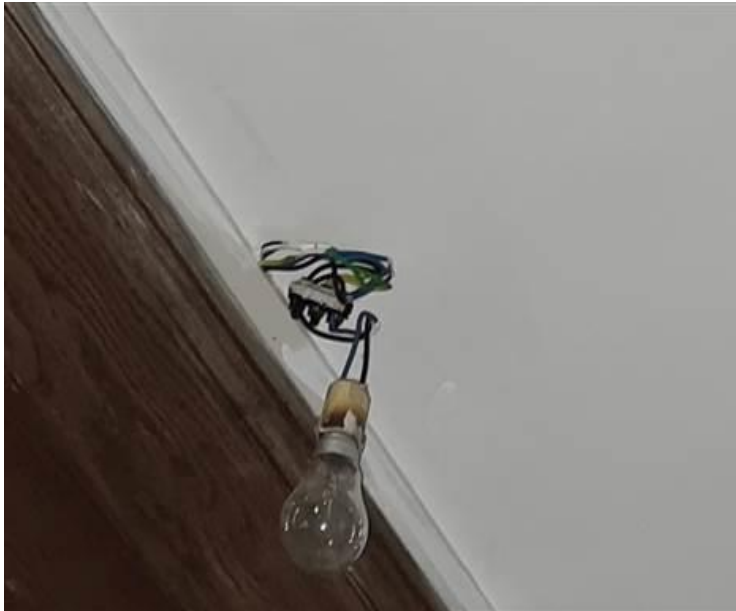
Photo PhEle017

Libellé de l'anomalie : B8.3 e Au moins un conducteur isolé n'est pas placé sur toute sa longueur dans un conduit, une goulotte ou une plinthe ou une huisserie, en matière isolante ou métallique, jusqu'à sa pénétration dans le matériel électrique qu'il alimente.  
Remarques : Présence de conducteurs électriques non protégés mécaniquement par la double enveloppe contact intégrale dans l'entrée, le séjour 1, 2, 3 et 4, la chambre 1, 2, 3, 4, 5, 6, 7, 8, 10, 11, 12, 13, 14 et 15, la salle d'eau 1, 2 et 3, le lave main 1, 3 et 4, le WC 2 et 4, le dégagement 1, 2, 3, 4, 5, 6, 7 et 10, le placard 10, la chaufferie 2, la cave 2, 3 et 4, le local, la cuisine 1, 3 et 4, le comble 2, le palier 1 et 2, le bureau, l'esc rdc/r+1 1 et 2, l'esc r+1/r+2 2, l'esc r+2/r+3, l'esc rdc/r-1 ; Faire intervenir un électricien qualifié afin d'installer des protections mécanique sur les conducteurs non protégés

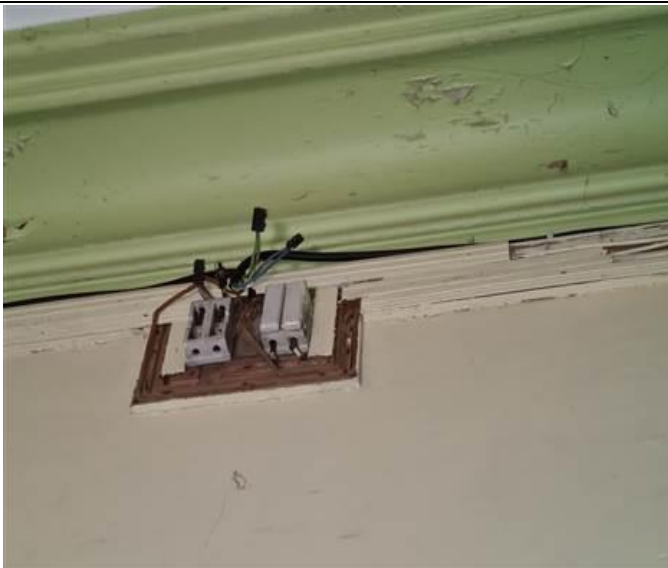
Photo PhEle017

Libellé de l'anomalie : B8.3 e Au moins un conducteur isolé n'est pas placé sur toute sa longueur dans un conduit, une goulotte ou une plinthe ou une huisserie, en matière isolante ou métallique, jusqu'à sa pénétration dans le matériel électrique qu'il alimente.  
Remarques : Présence de conducteurs électriques non protégés mécaniquement par la double enveloppe contact intégrale dans l'entrée, le séjour 1, 2, 3 et 4, la chambre 1, 2, 3, 4, 5, 6, 7, 8, 10, 11, 12, 13, 14 et 15, la salle d'eau 1, 2 et 3, le lave main 1, 3 et 4, le WC 2 et 4, le dégagement 1, 2, 3, 4, 5, 6, 7 et 10, le placard 10, la chaufferie 2, la cave 2, 3 et 4, le local, la cuisine 1, 3 et 4, le comble 2, le palier 1 et 2, le bureau, l'esc rdc/r+1 1 et 2, l'esc r+1/r+2 2, l'esc r+2/r+3, l'esc rdc/r-1 ; Faire intervenir un électricien qualifié afin d'installer des protections mécanique sur les conducteurs non protégés

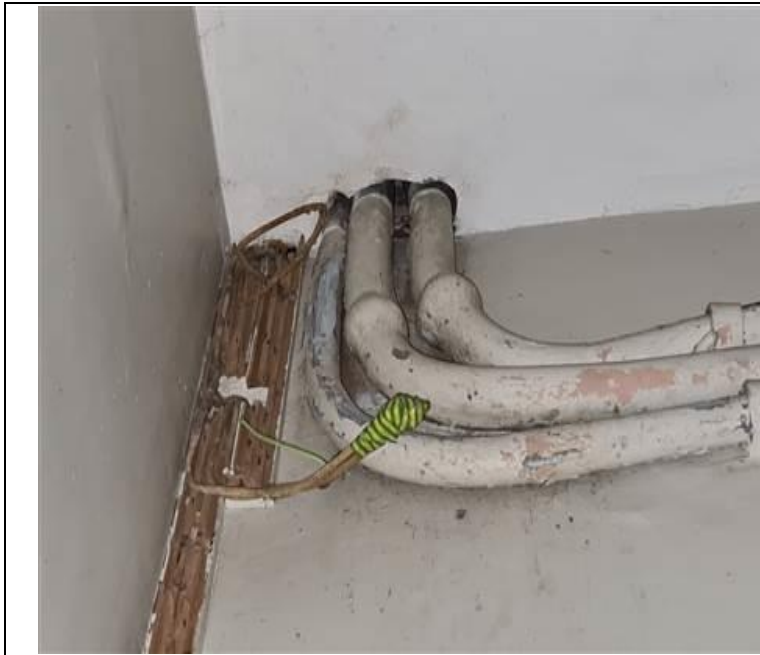
Photo PhEle017

Libellé de l'anomalie : B8.3 e Au moins un conducteur isolé n'est pas placé sur toute sa longueur dans un conduit, une goulotte ou une plinthe ou une huisserie, en matière isolante ou métallique, jusqu'à sa pénétration dans le matériel électrique qu'il alimente.  
Remarques : Présence de conducteurs électriques non protégés mécaniquement par la double enveloppe contact intégrale dans l'entrée, le séjour 1, 2, 3 et 4, la chambre 1, 2, 3, 4, 5, 6, 7, 8, 10, 11, 12, 13, 14 et 15, la salle d'eau 1, 2 et 3, le lave main 1, 3 et 4, le WC 2 et 4, le dégagement 1, 2, 3, 4, 5, 6, 7 et 10, le placard 10, la chaufferie 2, la cave 2, 3 et 4, le local, la cuisine 1, 3 et 4, le comble 2, le palier 1 et 2, le bureau, l'esc rdc/r+1 1 et 2, l'esc r+1/r+2 2, l'esc r+2/r+3, l'esc rdc/r-1 ; Faire intervenir un électricien qualifié afin d'installer des protections mécanique sur les conducteurs non protégés

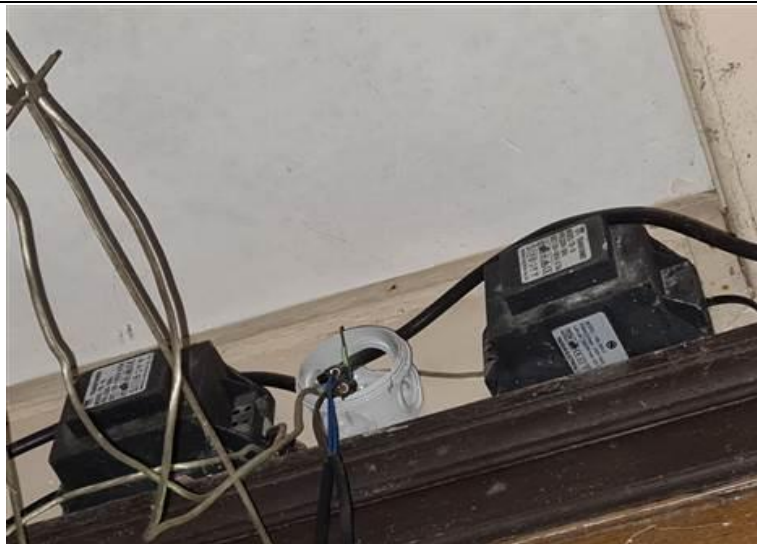
Photo PhEle017

Libellé de l'anomalie : B8.3 e Au moins un conducteur isolé n'est pas placé sur toute sa longueur dans un conduit, une goulotte ou une plinthe ou une huisserie, en matière isolante ou métallique, jusqu'à sa pénétration dans le matériel électrique qu'il alimente.  
Remarques : Présence de conducteurs électriques non protégés mécaniquement par la double enveloppe contact intégrale dans l'entrée, le séjour 1, 2, 3 et 4, la chambre 1, 2, 3, 4, 5, 6, 7, 8, 10, 11, 12, 13, 14 et 15, la salle d'eau 1, 2 et 3, le lave main 1, 3 et 4, le WC 2 et 4, le dégagement 1, 2, 3, 4, 5, 6, 7 et 10, le placard 10, la chaufferie 2, la cave 2, 3 et 4, le local, la cuisine 1, 3 et 4, le comble 2, le palier 1 et 2, le bureau, l'esc rdc/r+1 1 et 2, l'esc r+1/r+2 2, l'esc r+2/r+3, l'esc rdc/r-1 ; Faire intervenir un électricien qualifié afin d'installer des protections mécanique sur les conducteurs non protégés

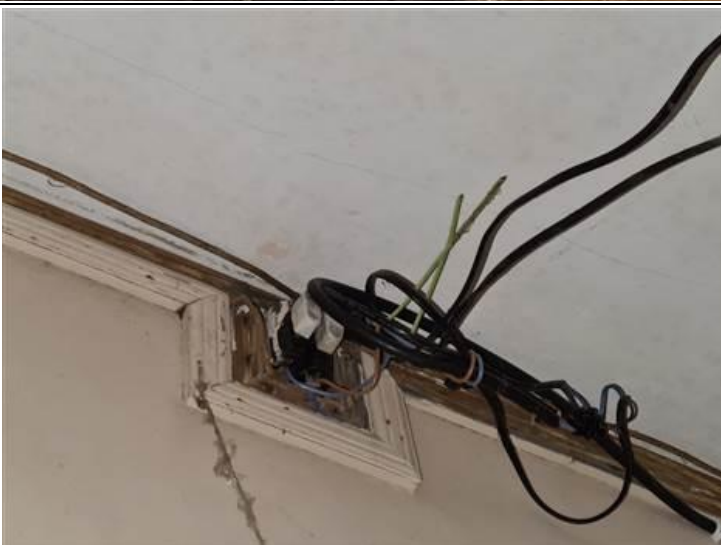
Photo PhEle017

Libellé de l'anomalie : B8.3 e Au moins un conducteur isolé n'est pas placé sur toute sa longueur dans un conduit, une goulotte ou une plinthe ou une huisserie, en matière isolante ou métallique, jusqu'à sa pénétration dans le matériel électrique qu'il alimente.  
Remarques : Présence de conducteurs électriques non protégés mécaniquement par la double enveloppe contact intégrale dans l'entrée, le séjour 1, 2, 3 et 4, la chambre 1, 2, 3, 4, 5, 6, 7, 8, 10, 11, 12, 13, 14 et 15, la salle d'eau 1, 2 et 3, le lave main 1, 3 et 4, le WC 2 et 4, le dégagement 1, 2, 3, 4, 5, 6, 7 et 10, le placard 10, la chaufferie 2, la cave 2, 3 et 4, le local, la cuisine 1, 3 et 4, le comble 2, le palier 1 et 2, le bureau, l'esc rdc/r+1 1 et 2, l'esc r+1/r+2 2, l'esc r+2/r+3, l'esc rdc/r-1 ; Faire intervenir un électricien qualifié afin d'installer des protections mécanique sur les conducteurs non protégés
