Rapport de constat de l'état parasitaire dans les immeubles bâtis et non bâtis et sur les ouvrages

Numéro de dossier : 23/IMO/1285/SPANG
Norme méthodologique employée : AFNOR NF P 03-200 – Mai 2016
Date du repérage : 07/08/2023
Heure d'arrivée : 09 h 30
Durée du repérage : 06 h 00

Adresse : **Château de Bray**

Commune : **76440 SAUMONT LA POTERIE**

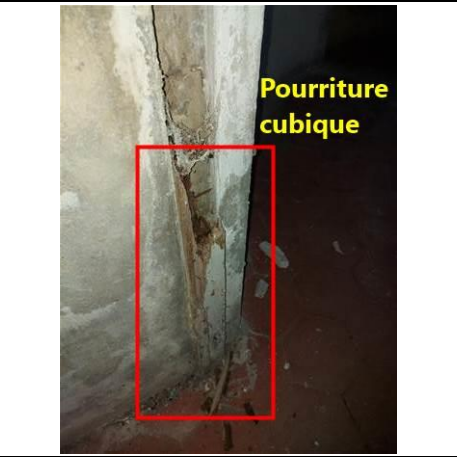
<p>Pourriture cubique</p>	<p>Photo n° PhTer013 Localisation : Sous-Sol - Tourelle Sud Ouvrage : Porte(s) en bois Parasite : Champignon de pourriture cubique non spécifié Indices : Présence de pourriture cubique sur bâti de porte déposé presque en totalité (présence de rebouchages plâtre en parties hautes)</p>

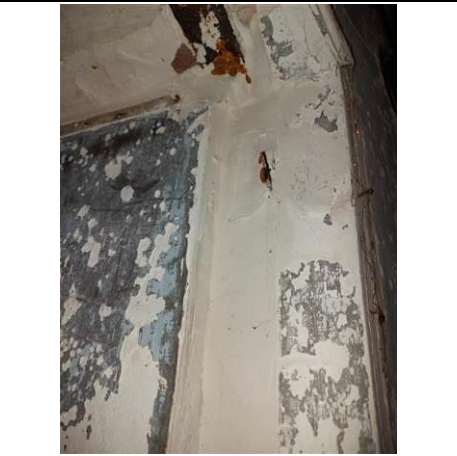
<p>Photo n° PhTer013 Localisation : Sous-Sol - Tourelle Sud Ouvrage : Porte(s) en bois Parasite : Champignon de pourriture cubique non spécifié Indices : Présence de pourriture cubique sur bâti de porte déposé presque en totalité (présence de rebouchages plâtre en parties hautes)</p>

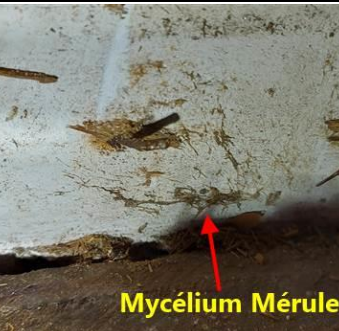
<p>Photo n° PhTer017</p> <p>Localisation : 1er étage - Salle d'eau rose</p> <p>Ouvrage : Plinthes en bois</p> <p>Parasite : Champignon de pourriture cubique du type méréule pleureuse (<i>Serpula lacrymans</i>) (humidité peu importante)</p> <p>Indices : Présence de déformation(s) surfacique(s), présence de mycélium, présence de pourriture cubique sur les plinthes sous les fenêtres Sud et Ouest</p>

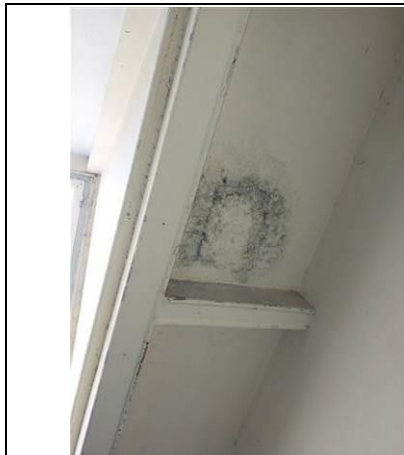
Photo n° PhTer028

Localisation : 2ème étage - Chambre jaune avec dégagement

Ouvrage : Plafond - Plâtre

Informations complémentaires : Présence d'indices d'infiltrations

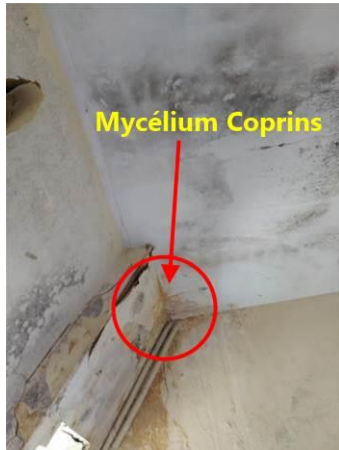
Photo n° PhTer032

Mycélium Coprins

Parasite : Champignon de pourriture fibreuse : Coprins

Indices : Présence de mycélium avec indices d'infiltrations en plafond : Prévoir sondages

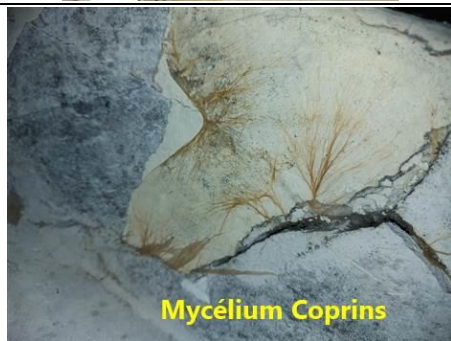
Photo n° PhTer032

Mycélium Coprins

Parasite : Champignon de pourriture fibreuse : Coprins

Indices : Présence de mycélium avec indices d'infiltrations en plafond : Prévoir sondages

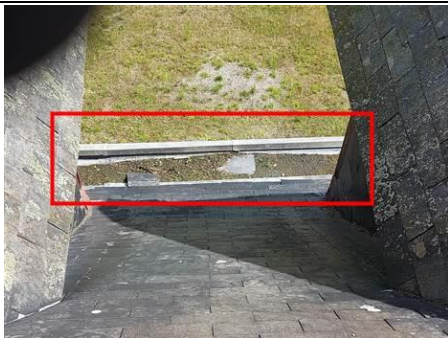
Photo n° PhTer040
Localisation : Extérieur - Façades
Ouvrage : Plafond - Ardoises
Informations complémentaires : Certaines gouttières sont encombrées par de la végétation : obstruction de la collecte des EP et débordements avec ruissellements sur la façade

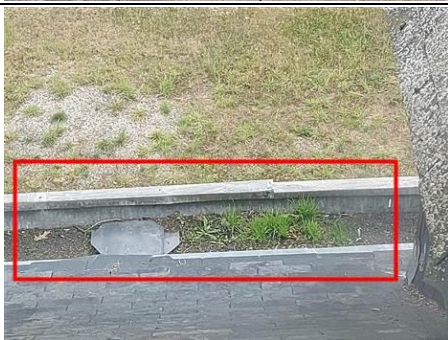
Photo n° PhTer040
Localisation : Extérieur - Façades
Ouvrage : Plafond - Ardoises
Informations complémentaires : Certaines gouttières sont encombrées par de la végétation : obstruction de la collecte des EP et débordements avec ruissellements sur la façade

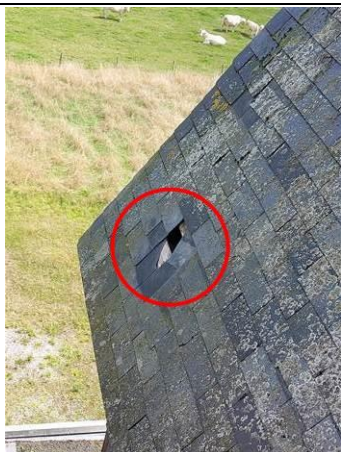
Photo n° PhTer041

Localisation : Extérieur - Façades

Ouvrage : Plafond - Ardoises

Informations complémentaires : La couverture est infiltrante par endroits
