# Etat de l'Installation Intérieure de Gaz

Numéro de dossier : 240712655  
Norme méthodologique employée : AFNOR NF P 45-500 (juillet 2022)  
Date du repérage : 25/07/2024

Adresse : ..... **51, rue de l'Eglise**

Type de bâtiment : ..... **Habitation (maison individuelle)**

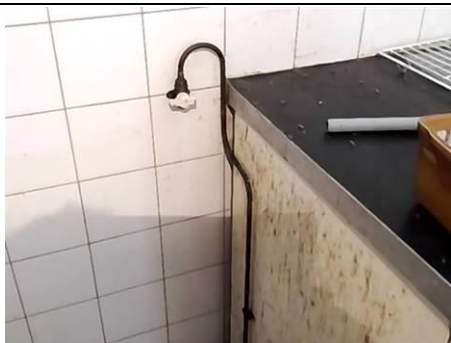
Photo n° PhGaz001  
Localisation : Cuisine  
Robinet en attente (Type : )

| Liste des installations intérieures gaz (Genre <sup>(1)</sup> , marque, modèle) | Type <sup>(2)</sup> | Puissance en kW | Localisation | Observations :<br>(anomalie, taux de CO mesuré(s), motif de l'absence ou de l'impossibilité de contrôle pour chaque appareil concerné) |
|---|---|---|---|---|
| Robinet en attente | - | NC | Cuisine | Photo : PhGaz001<br>Fonctionnement : Appareil à l'arrêt |

| Points de contrôle <sup>(3)</sup><br>(selon la norme) | Anomalies observées<br>(A1 <sup>(4)</sup> , A2 <sup>(5)</sup> ,<br>DGI <sup>(6)</sup> , 32c <sup>(7)</sup> ) | Libellé des anomalies et recommandations |
|---|---|---|
| C.15 - 20.7<br>Ventilation du local - Sortie d'air | A1 | La sortie d'air du local équipé ou prévu pour un appareil d'utilisation est constituée par un dispositif de ventilation mécanique (hotte avec ventilateur d'extraction intégré ou non) ne répondant pas aux critères d'installation. (Robinet en attente) |
