Etat de l'Installation Intérieure d'Electricité

Numéro de dossier : 240712655
Date du repérage : 25/07/2024

Type d'immeuble : **Maison individuelle**
Adresse : **51, rue de l'Eglise**
Commune : **60400 NOYON**
Département : **Oise**
Référence cadastrale : **Section cadastrale AP, Parcelle(s) n° 15**
Désignation et situation du ou des lot(s) de copropriété :
Périmètre de repérage : **Ce bien ne fait pas partie d'une copropriété**
Ensemble de la propriété
Nb. de niveaux : 3 (caves et combles inclus)
Nb. de bâtiments : 2
Nb. de cages d'escaliers principales : 2
Nb. de cages d'escaliers secondaires : 1
Année de construction : **<1949**
Année de l'installation : **NR**
Distributeur d'électricité : **Engie**
Parties du bien non visitées : **Néant**

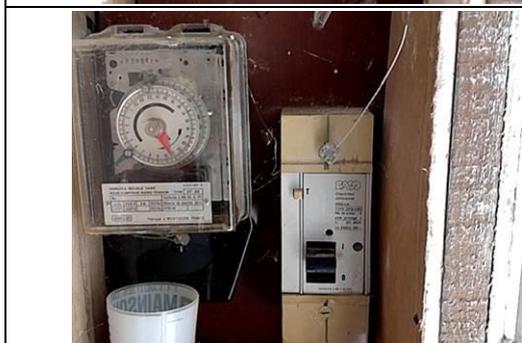
Photo DDR 500 mA

Constatations supplémentaires : Disjoncteur de branchement 500 mA/30-60A calibre à 40A
2 interrupteurs et s différentiels 30 mA-40A tableau entrée
1 interrupteur différentiel 30 mA-40A Atelier

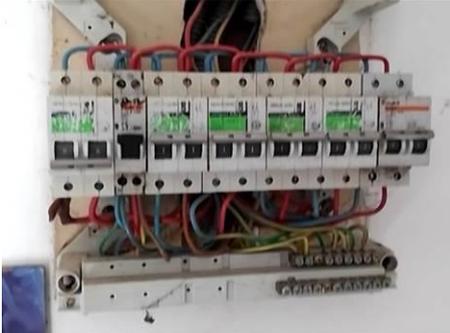
A l'intérieur du tableau, la section d'au moins un conducteur alimentant les dispositifs de protection n'est pas adaptée au courant de réglage du disjoncteur de branchement. Remarques : (1er étage - Palier)

<p>Photo PhEle001 Libellé de l'anomalie : B4.3 f3 A l'intérieur du tableau, la section d'au moins un conducteur alimentant les dispositifs de protection n'est pas adaptée au courant de réglage du disjoncteur de branchement. Remarques : (1er étage - Palier)</p>

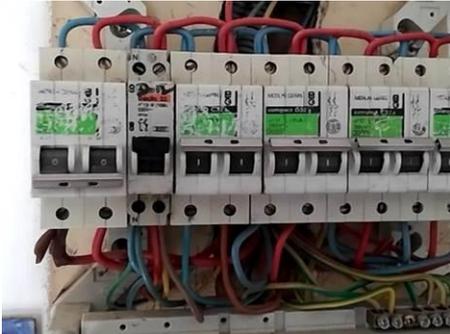
Domaines	Anomalies	Photo
3. Dispositif de protection contre les surintensités adapté à la section des conducteurs, sur chaque circuit	Le courant assigné (calibre) de la protection contre les surcharges et courts-circuits d'au moins un circuit n'est pas adapté à la section des conducteurs correspondants. Remarques : Présence de protections contre les surintensités inadaptées à la section des conducteurs ; Faire intervenir un électricien qualifié afin d'installer des protections contre les surintensités adaptées aux sections des conducteurs (1er étage - Palier)

<p>Photo PhEle002 Libellé de l'anomalie : B4.3 e Le courant assigné (calibre) de la protection contre les surcharges et courts-circuits d'au moins un circuit n'est pas adapté à la section des conducteurs correspondants. Remarques : Présence de protections contre les surintensités inadaptées à la section des conducteurs ; Faire intervenir un électricien qualifié afin d'installer des protections contre les surintensités adaptées aux sections des conducteurs (1er étage - Palier)</p>

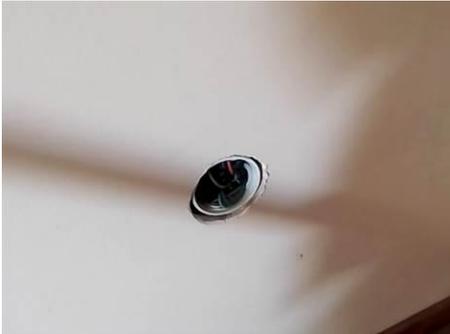
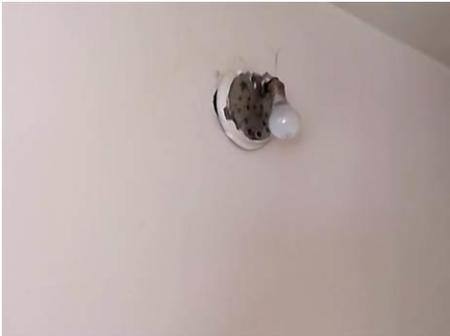
5. Matériels électriques présentant des risques de contacts directs avec des éléments sous tension - Protection mécanique des conducteurs	L'Enveloppe d'au moins un matériel est manquante ou détériorée. Remarques : Présence de matériel électrique en place dont l'enveloppe présente des détériorations ; Faire intervenir un électricien qualifié afin de remplacer les matériels présentant des détériorations (Rez de chaussée - Cage d'escalier)

<p>Photo PhEle003 Libellé de l'anomalie : B7.3 a L'Enveloppe d'au moins un matériel est manquante ou détériorée. Remarques : Présence de matériel électrique en place dont l'enveloppe présente des détériorations ; Faire intervenir un électricien qualifié afin de remplacer les matériels présentant des détériorations (Rez de chaussée - Cage d'escalier)</p>

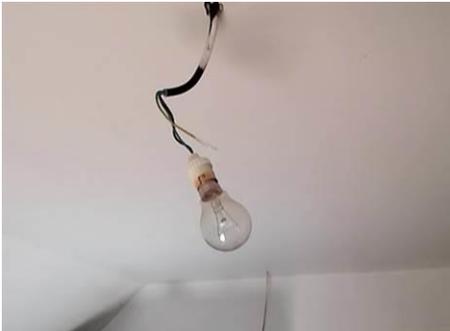
Des conducteurs ou des appareillages présentent des traces d'échauffement. Remarques : Présence d'appareillage présentant des traces d'échauffement ; Faire intervenir un électricien qualifié afin de remplacer les appareils présentant des traces d'échauffement (1er étage - Palier)

<p>Photo PhEle004 Libellé de l'anomalie : B4.3 h Des conducteurs ou des appareillages présentent des traces d'échauffement. Remarques : Présence d'appareillage présentant des traces d'échauffement ; Faire intervenir un électricien qualifié afin de remplacer les appareils présentant des traces d'échauffement (1er étage - Palier)</p>

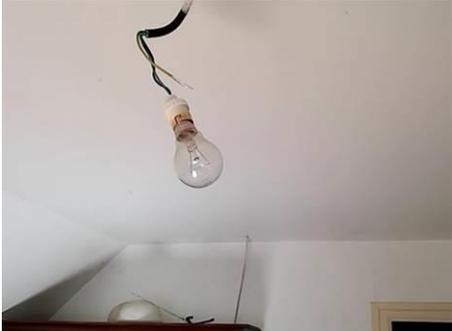
6. Matériels électriques vétustes, inadaptés à l'usage	L'installation comporte au moins un matériel électrique inadapté à l'usage. Remarques : Présence de matériel électrique inadapté à l'usage ; Faire intervenir un électricien qualifié afin de remplacer les matériels inadaptés par du matériel autorisé (1er étage - Palier)

<p>Photo PhEle005 Libellé de l'anomalie : B8.3 b L'installation comporte au moins un matériel électrique inadapté à l'usage. Remarques : Présence de matériel électrique inadapté à l'usage ; Faire intervenir un électricien qualifié afin de remplacer les matériels inadaptés par du matériel autorisé (1er étage - Palier)</p>

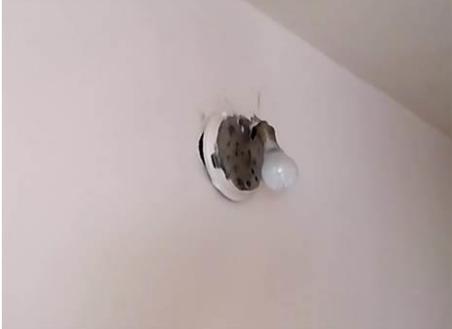
Domaines	Anomalies	Photo
2. Dispositif de protection différentiel à l'origine de l'installation - Installation de mise à la terre	Au moins un socle de prise de courant comporte une broche de terre non reliée à la terre. (Cette anomalie fait l'objet d'une mesure compensatoire pour limiter le risque de choc électrique)	
	Au moins un circuit (n'alimentant pas des socles de prises de courant) n'est pas relié à la terre. (Cette anomalie fait l'objet d'une mesure compensatoire pour limiter le risque de choc électrique) Remarques : Absence de conducteurs de protection ; Faire intervenir un électricien qualifié afin d'installer des conducteurs de protection (Rez de chaussée - Cage d'escalier)

<p>Photo PhEle006 Libellé du point de contrôle : B3.3.6 a3 Au moins un circuit (n'alimentant pas des socles de prises de courant) n'est pas relié à la terre. Remarques : Absence de conducteurs de protection ; Faire intervenir un électricien qualifié afin d'installer des conducteurs de protection (Rez de chaussée - Cage d'escalier)</p>
